Asbestinventarisatetest

Koninklijke Baan 203, 8670 Koksijde

Attestnummer : 20230330-000409.000

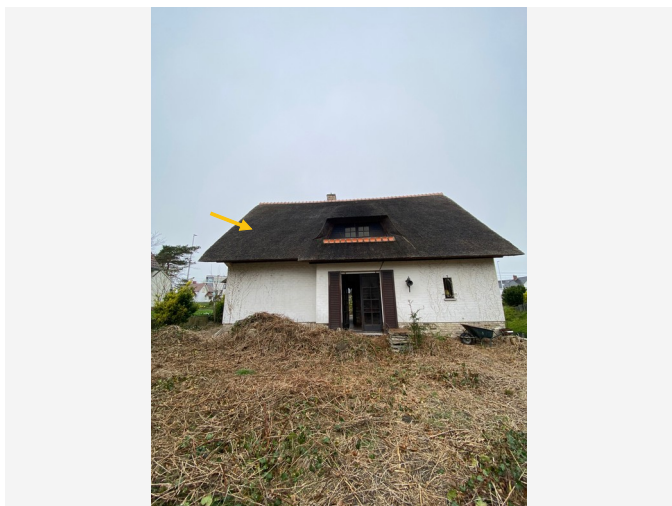
Vrije foto

de onderdakplaten konden tijdens de rondgang niet nagekeken worden. De gevolmachtigde heeft ons de facturen bezorgen van de dakrenovatiewerken van 2015. Er werd isolatie aangebracht en het riet werd vervangen.

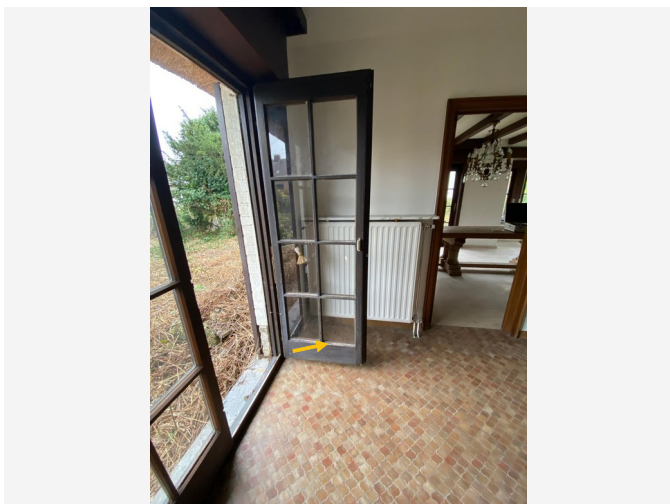
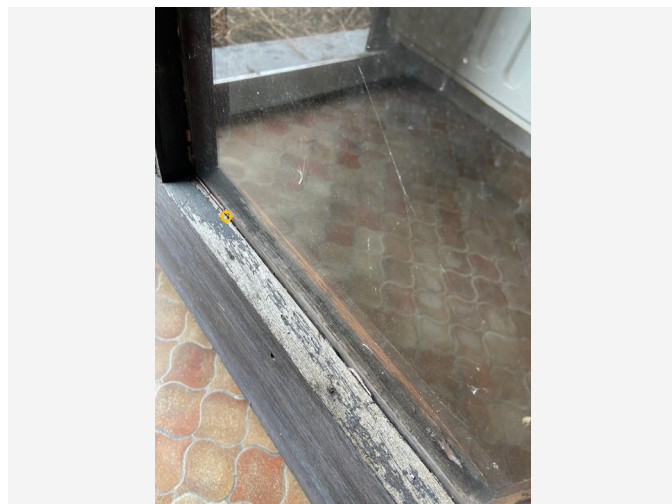
Geen asbest

#	Type	Referentie	Resultaat
4.1	Mengmonster	3	Geen asbest

Beschrijving	mastiek schrijnwerk
Omgeving	Buiten
Primaire drager	Wand vrijstaand (scheidingsmuur, ...)
Bindmiddel van materiaal	Kitten, mastiek, pasta

Gebondenheid op basis van bindmiddel	Hecht
Hoeveelheid (gewicht - aantal)	• 0,50 kg - 1 stuk
Totaal gewicht	0,50 kg
Identificatiemethode	Vaststelling met monstername
Destructieve handeling voor identificatie	Nee
