Asbestinventarisatetest

Marcel Demanlaan 22, 8670 Koksijde

Attestnummer : 20230925-000010.000

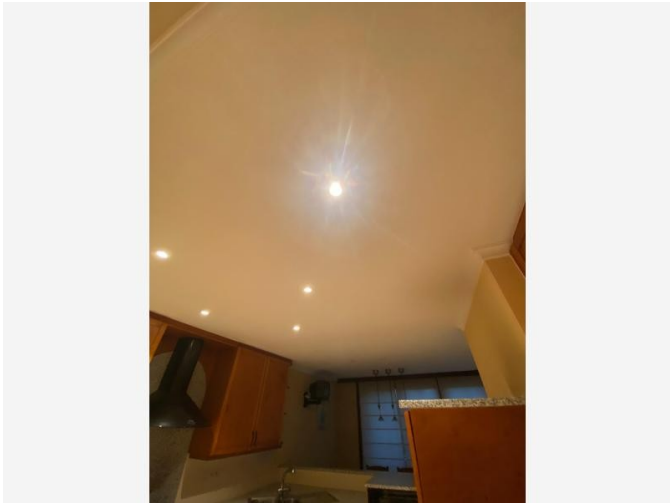
Vrije foto

geen pleisterwerk aanwezig. Geen staalname cfr. het inspectieprotocol
