# Asbestinventarisatetest

Albert I laan 342/1304, 8620 Nieuwpoort

Attestnummer : 20230707-000382.000

Uitgegeven op : 07.07.2023

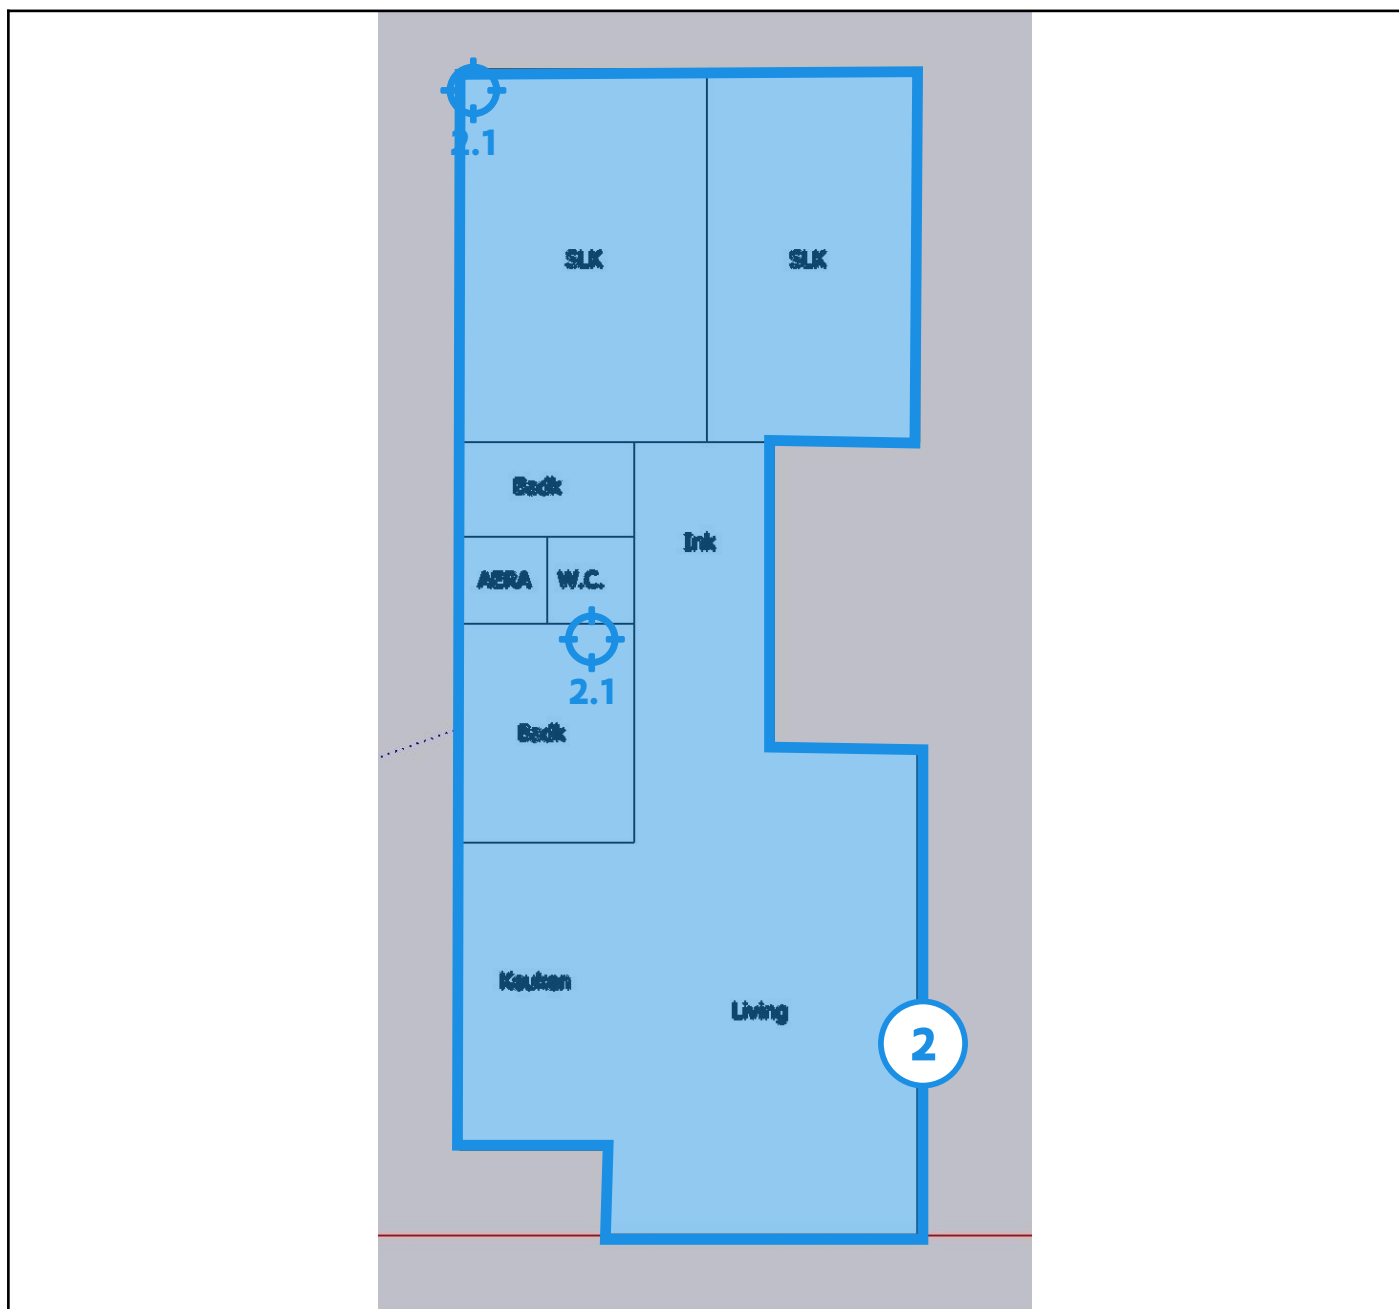
## Plan 1.2: V0

Beschrijving	Type	Actie
2. Pleisterwerk plafond	Geen asbest	-
2.1 Code: 00044-AL-2	Mengmonster	-

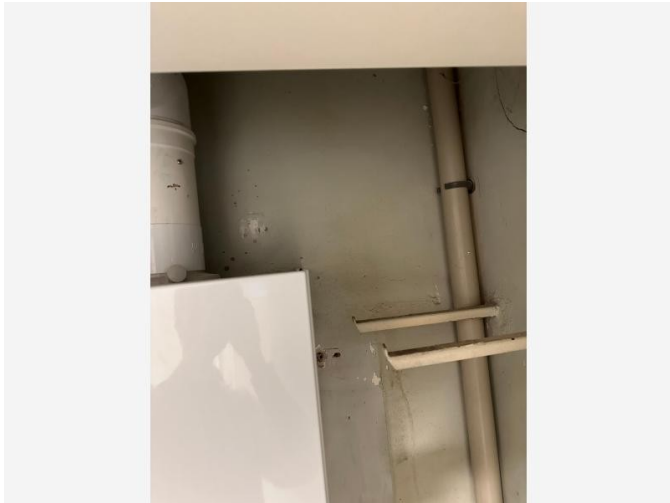
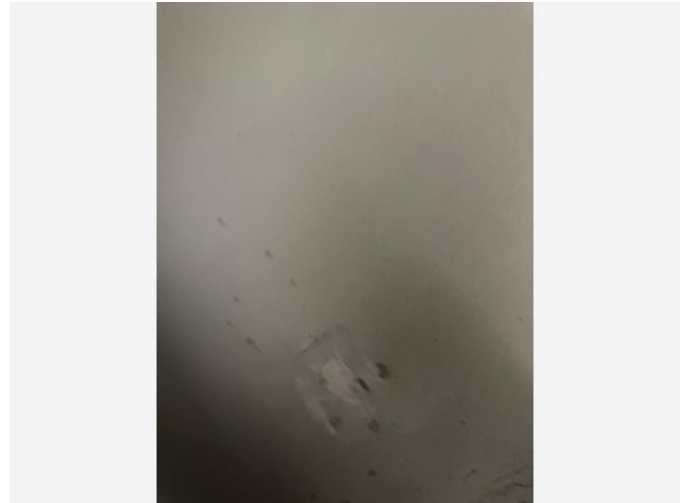
## Fiche 3: Pleisterwerk muren

Geen asbest

#	Type	Referentie	Resultaat
3.1	Mengmonster	00044-AL-1	Geen asbest

Beschrijving	Pleisterwerk muren
Omgeving	Binnen
Primaire drager	Binnenwand
Bindmiddel van materiaal	Gips - kalk

<b>Gebondenheid op basis van bindmiddel</b>	Niet-hechtgebonden
<b>Hoeveelheid (oppervlakte - dikte - aantal)</b>	• 150,00 m <sup>2</sup> - 0,50 cm - 1 stuk
<b>Totaal volume</b>	0,75 m <sup>3</sup>
<b>Identificatiemethode</b>	Vaststelling met monstername
<b>Destructieve handeling voor identificatie</b>	Nee
<b>Opmerking</b>	Deze schatting is een hoeveelheid.
