Asbestinventarisatetest

Marie-Joséstraat 46/003, 8670 Koksijde

Attestnummer : 20230421-000099.000

Uitgegeven op : 21.04.2023

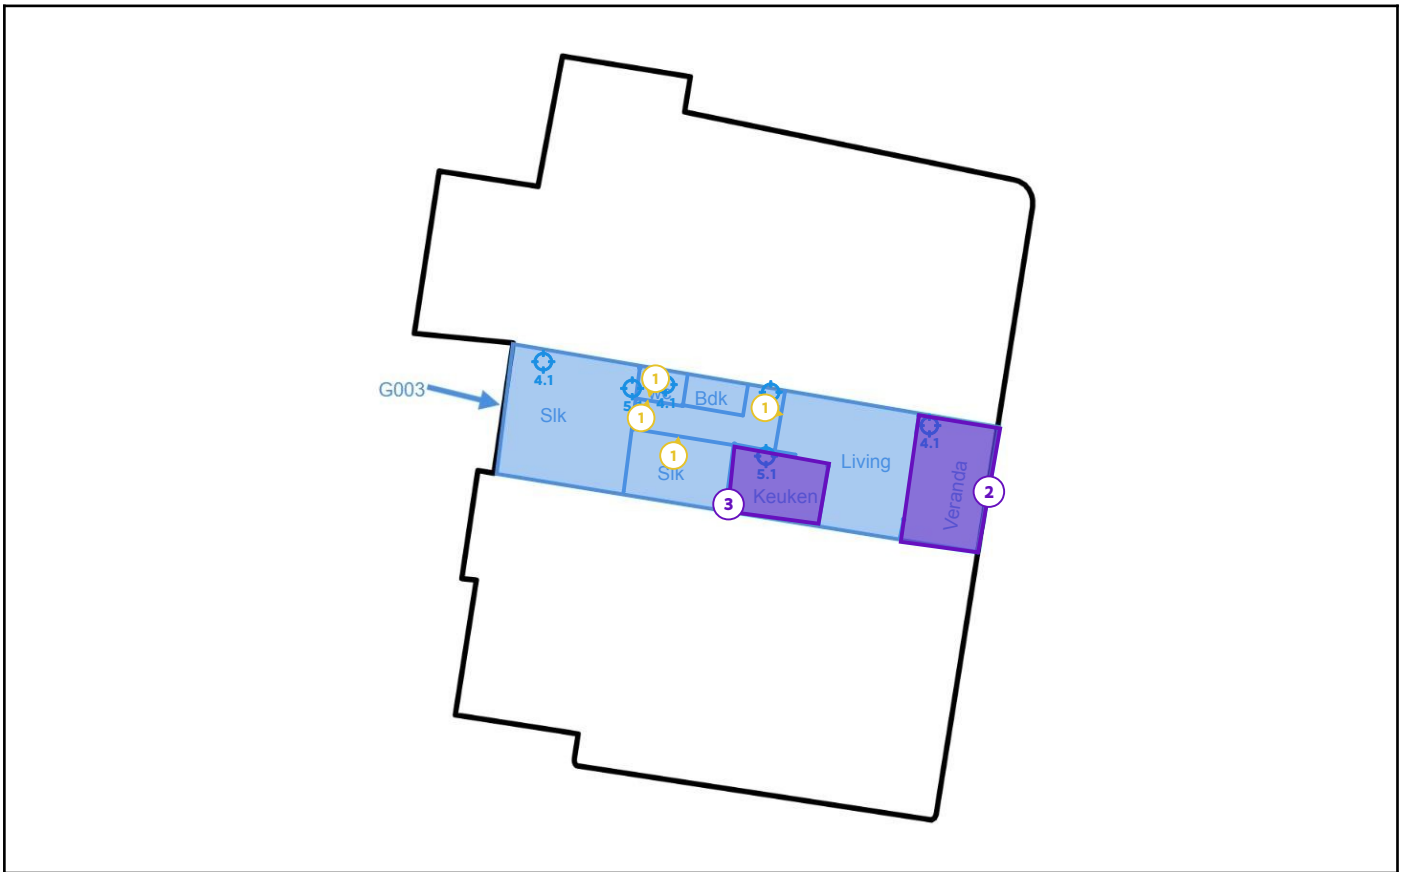
Plan 1.1: Schets appartement

Beschrijving	Type	Actie
1. Bakeliet schakelaars	Asbestmateriaal	Zorgvuldig beheren
2. Vinyl vloer veranda	Advies	-
3. Vinyl vloer keuken	Advies	-
4. Pleister plafond appartement	Geen asbest	-
4.1 Code: A2	Mengmonster	-
5. Pleister muren appartement	Geen asbest	-
5.1 Code: A1	Mengmonster	-

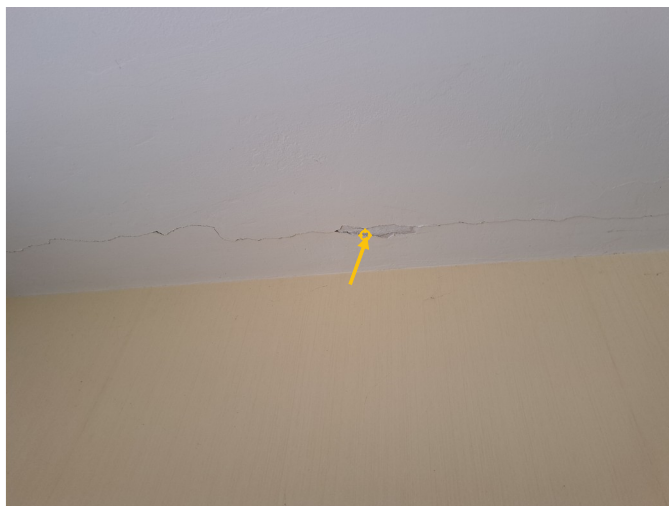
Fiche 4: Pleister plafond appartement

Overzichtsfoto

Detailfoto

Geen asbest

#	Type	Referentie	Resultaat
4.1	Mengmonster	A2	Geen asbest

Beschrijving	Pleister plafond appartement
Omgeving	Binnen
Primaire drager	Plafond
Bindmiddel van materiaal	Gips - kalk

Gebondenheid op basis van bindmiddel	Niet-hechtgebonden
Hoeveelheid (oppervlakte - dikte - aantal)	• 78,00 m ² - 1,00 cm - 1 stuk
Totaal volume	0,78 m ³
Identificatiemethode	Vaststelling met monstername
Destructieve handeling voor identificatie	Nee

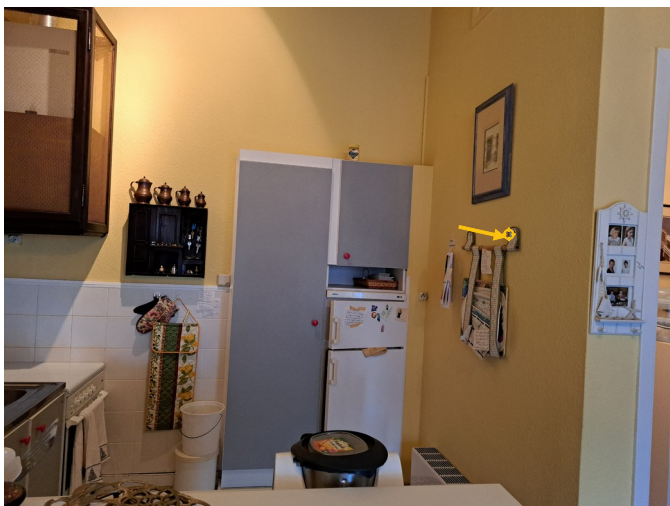
Fiche 5: Pleister muren appartement

Overzichtsfoto

Detailfoto

Geen asbest

#	Type	Referentie	Resultaat
5.1	Mengmonster	A1	Geen asbest

Beschrijving	Pleister muren appartement
Omgeving	Binnen
Primaire drager	Binnenwand
Bindmiddel van materiaal	Gips - kalk

Gebondenheid op basis van bindmiddel	Niet-hechtgebonden
Hoeveelheid (oppervlakte - dikte - aantal)	• 153,00 m ² - 1,00 cm - 1 stuk
Totaal volume	1,53 m ³
Identificatiemethode	Vaststelling met monstername
Destructieve handeling voor identificatie	Nee
