# Asbestinventarisatetest

Viooltjesstraat 9, 8670 Koksijde

Attestnummer : 20231001-000098.000

Uitgegeven op : 01.10.2023

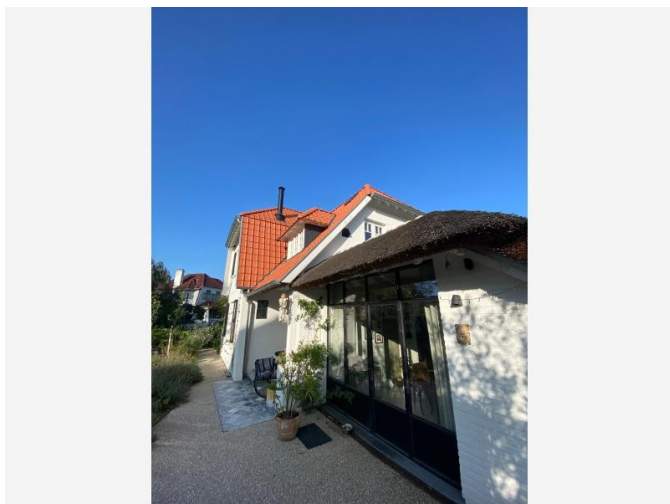
*Situeringfoto*

**Bouwjaar:** 2021

*Constructies gebouwd vanaf 2001 moeten niet onderzocht worden*

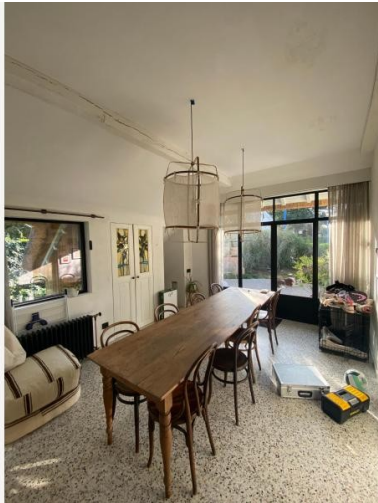
Vrije foto

Tijdens grondige renovatiewerken (opgestart in 2020) werd al het oude pleisterwerk verwijderd. De eigenaar bezorgde foto's van de renovatiewerken aan de ADI. Geen staalname cfr. het inspectieprotocol.

Identificatiemethode	Vaststelling & expertise (niet-asbestverdacht)
Primaire drager	Binnenwand
(Asbest)materiaal	In-situ afwerkingslagen - Pleisterwerk (wand, plafond, ...)
Bindmiddel	Gips - kalk
Gebondenheid bindmiddel	Niet-hechtgebonden
