# Asbestinventarisatetest

Wulpstraat 10/201, 8670 Koksijde

Attestnummer : 20230703-000359.000

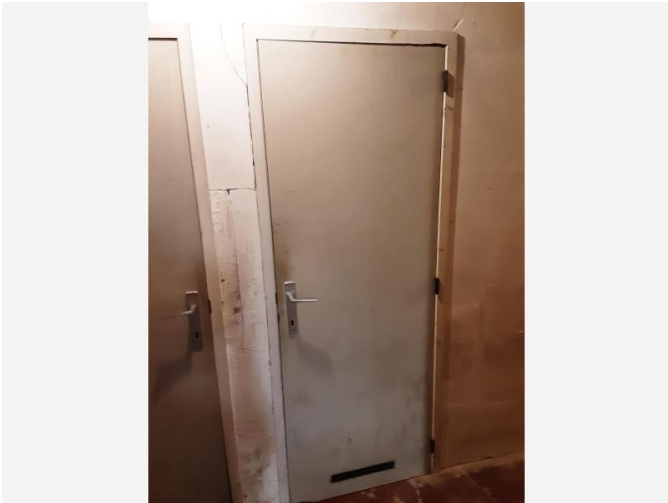
Overzichtsfoto

Geen asbest

Beschrijving	Kelder
Omgeving	Binnen
Identificatiemethode	Vaststelling zonder monsternamen
Destructieve handeling voor identificatie	Nee

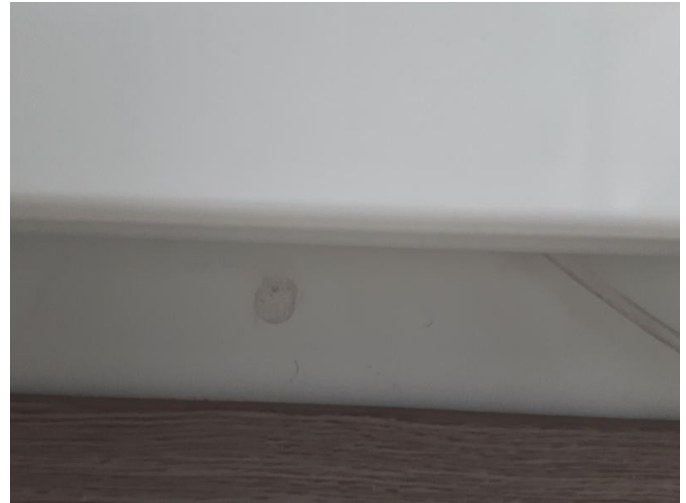
Overzichtsfoto

Geen asbest

#	Type	Referentie	Resultaat
2.1	Mengmonster	M01 pleistermuur	Geen asbest

Beschrijving	M01 pleistermuur
Omgeving	Binnen
Primaire drager	Binnenwand
Bindmiddel van materiaal	Gips - kalk

<b>Gebondenheid op basis van bindmiddel</b>	Niet-hechtgebonden
<b>Hoeveelheid (oppervlakte - dikte - aantal)</b>	• 211,00 m <sup>2</sup> - 2,00 cm - 1 stuk
<b>Totaal volume</b>	4,22 m <sup>3</sup>
<b>Identificatiemethode</b>	Vaststelling met monstername
<b>Destructieve handeling voor identificatie</b>	Nee

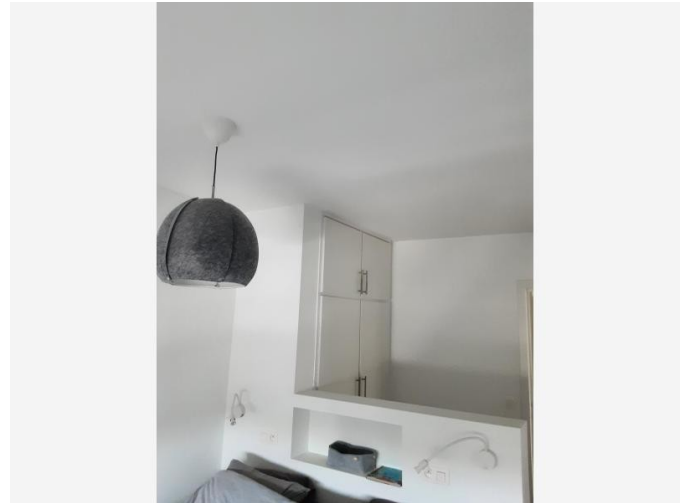
Overzichtsfoto

Geen asbest

Beschrijving	Plafond is van beton
Omgeving	Binnen
Identificatiemethode	Vaststelling zonder monstername
Destructieve handeling voor identificatie	Nee
