# Asbestinventarisatetest

Adinkerkelaan 6, 8660 De Panne

Attestnummer : 20240205-000093.000

Uitgegeven op : 05.02.2024

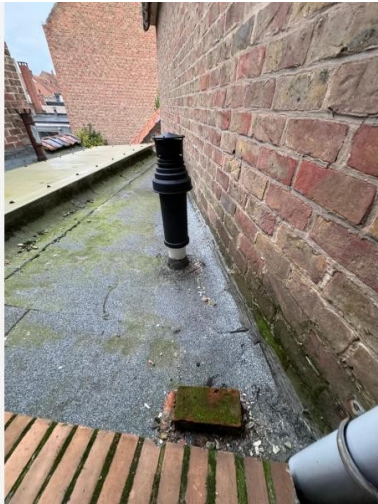
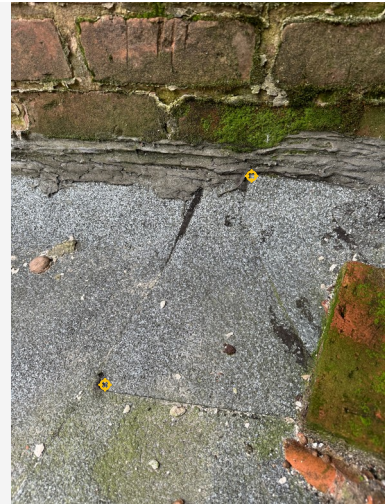
Het asbestmateriaal valt onder de mijlpaal van 2040.

Eindbeoordeling materiaalrisico	Zeer laag materiaalrisico en/of zeer lage kans op vezelvrijgave
---------------------------------	---

Gebondenheid	Categorie 1: hechtgebonden in oorsprong
Asbestsoort (vezeltype)	Alleen chrysotiel
Asbestconcentratie	Laag (< 50%)
Afschermingsgraad van het gehele materiaal	Geheel of deels vrij aan de buitenlucht
Toestand van het materiaal	Onbeschadigd, niet verweerd

#	Type	Referentie	Resultaat
1.1	Puntmonster	3	Chrysotiel

Beschrijving	roofing plat dak
Omgeving	Buiten
Primaire drager	Plat dak
Asbestmateriaal	Dak- en gevelbekleding - Roofing
Bindmiddel van asbestmateriaal	Bitumen (roofing, teer, asfalt)
Gebondenheid op basis van bindmiddel	Hecht
Hoeveelheid (oppervlakte - aantal)	• 40,00 m <sup>2</sup> - 1 stuk
Totale oppervlakte	40,00 m <sup>2</sup>

<b>Eenvoudig bereikbaar</b>	Ja
<b>Bevestigingswijze</b>	<ul style="list-style-type: none"><li>• Verlijmd, ingegoten, versmeerd</li></ul>
<b>Identificatiemethode</b>	Vaststelling met monstername
<b>Destructieve handeling voor identificatie</b>	Nee
<b>Opmerking</b>	<p>er werd een staal genomen van de roofing dakbedekking. In het staal waren ook enkele lijmresten aanwezig.</p> <p>Hoeveelheden bij benadering</p>

- Zorg voor een veilig beheer. Vermijd het beschadigen van het asbestmateriaal. Controleer de toestand jaarlijks op wijzigingen.

- Hermetische zone (erkend asbestverwijderaar) mits de nodige voorzorgen (PBM)

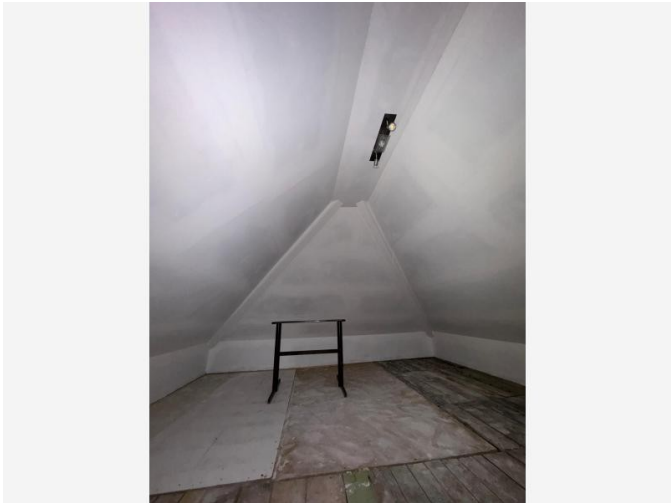
Situeringfoto

**Reden:** Het te onderzoeken materiaal situeert zich hoger dan 3,50 m te rekenen vanaf een veilige ondergrond

**Uitleg van de asbestdeskundige:** Het onderdak kon van binnenaf niet ingespecteerd worden. De zolder is afgewerkt met gyproc plaatmateriaal. Van buitenaf was de hoogte meer dan 3,5 meter te rekenen vanaf een veilige ondergrond. De onderdakplaten kunnen mogelijks asbestverdacht zijn. Verder destructief onderzoek noodzakelijk

(Asbest)materiaal	Plaat, paneel, tablet - Type Menuiserie
Karakterisatie	Asbest (verdacht)
Primaire drager	Schuin dak

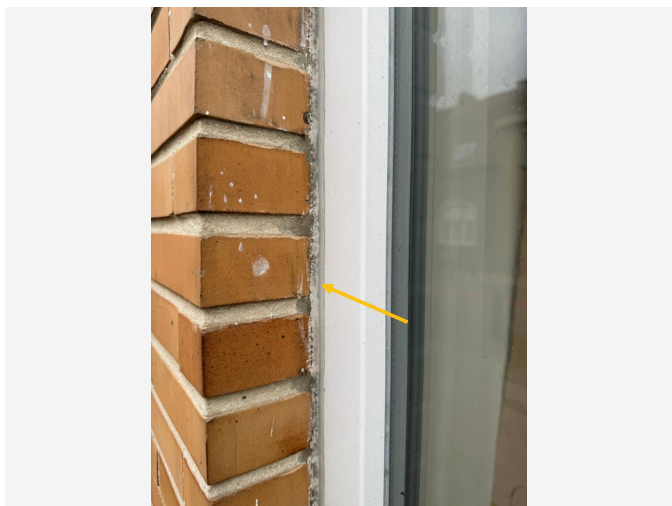
Vrije foto

Schrijnwerk werd recent vernieuwd. Nieuwe silicone aangebracht. Geen asbestverdachte mastiek aanwezig.
