Asbestinventarisatetest

Zevekote(domein Delvaux) 20, 8670 Koksijde

Attestnummer : 20231109-000059.000

Asbestveilig

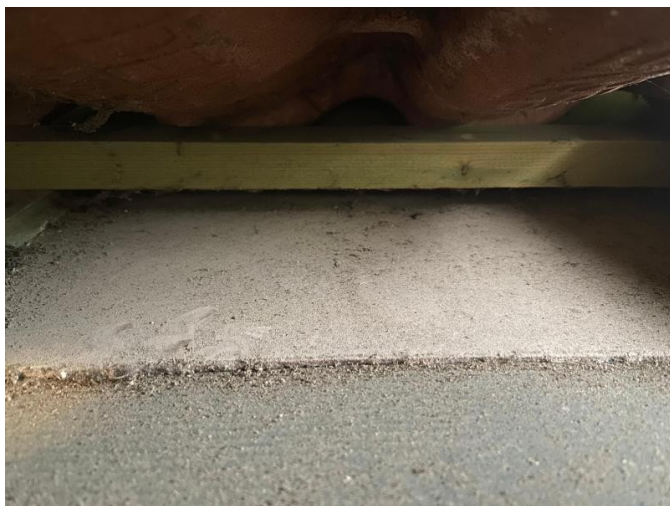
Vrije foto

De onderdakplaten zijn van binnenuit niet te inspecteren. Nazicht langs de buitenkant gebeurd. Geen verplichte staalname van onderdakplaten cfr. het inspectieprotocol.

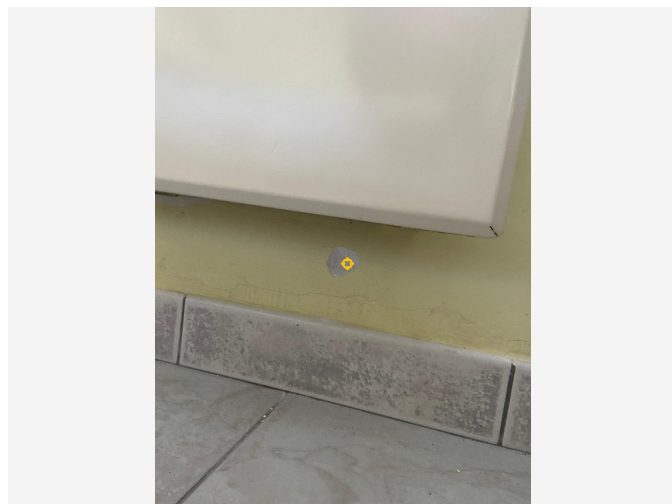
Fiche 2: pleisterwerk wand

Geen asbest

#	Type	Referentie	Resultaat
2.1	Mengmonster	1	Geen asbest

Beschrijving	pleisterwerk wand
Omgeving	Binnen
Primaire drager	Binnenwand

Bindmiddel van materiaal	Gips - kalk
Gebondenheid op basis van bindmiddel	Niet-hechtgebonden
Hoeveelheid (oppervlakte - dikte - aantal)	• 7,00 m ² - 1,00 cm - 1 stuk
Totaal volume	0,07 m ³
Identificatiemethode	Vaststelling met monstername
Destructieve handeling voor identificatie	Nee

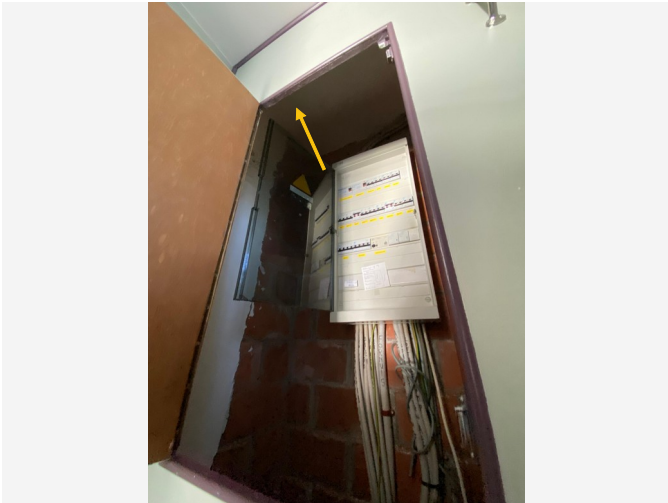
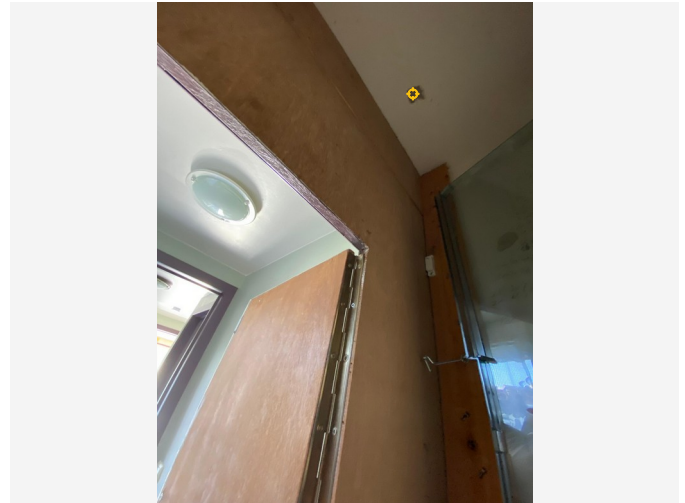
Overzichtsfoto

Geen asbest

#	Type	Referentie	Resultaat
3.1	Mengmonster	2	Geen asbest

Beschrijving	pleisterwerk plafond
Omgeving	Binnen
Primaire drager	Binnenwand

Bindmiddel van materiaal	Gips - kalk
Gebondenheid op basis van bindmiddel	Niet-hechtgebonden
Hoeveelheid (oppervlakte - dikte - aantal)	• 70,00 m ² - 1,00 cm - 1 stuk
Totaal volume	0,70 m ³
Identificatiemethode	Vaststelling met monstername
Destructieve handeling voor identificatie	Nee
Opmerking	staalname in stooklokaal, natte en droge ruimte
