# Asbestinventarisatetest

Groene-Biezenlaan 55, 8660 De Panne

Attestnummer : 20230228-000177.000

Uitgegeven op : 28.02.2023

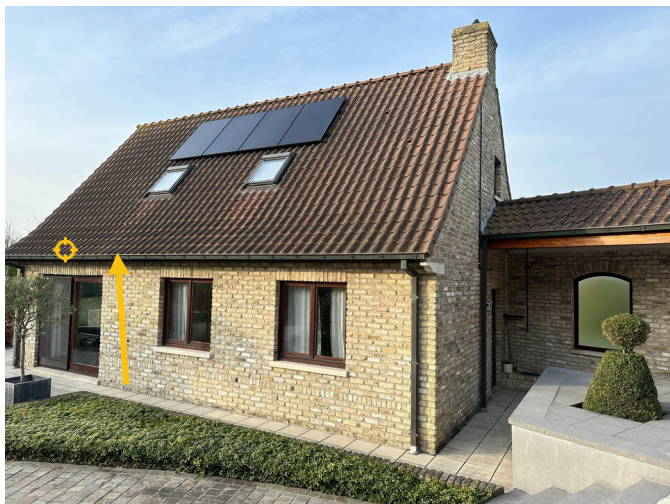
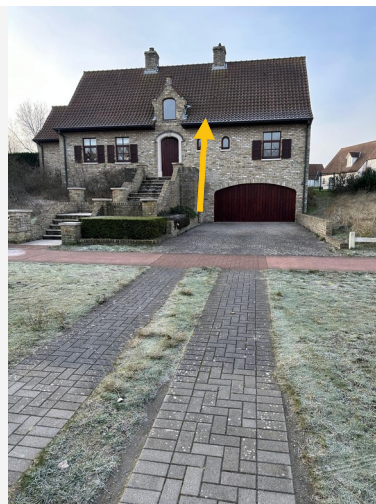
Overzichtsfoto

Detailfoto

Eindbeoordeling materiaalrisico	Zeer laag materiaalrisico en/of zeer lage kans op vezelvrijgave
---------------------------------	---

Gebondenheid	Categorie 1: hechtgebonden in oorsprong
Asbestsoort (vezeltype)	Alleen chrysotiel
Asbestconcentratie	Laag (< 50%)
Afschermingsgraad van het gehele materiaal	Stootvaste afscherming of omkasting
Toestand van het materiaal	Onbeschadigd, niet verweerd

#	Type	Referentie	Resultaat
1.1	Puntmonster	342-2	Chrysotiel

Beschrijving	Onderdak woning + bijgebouw
Omgeving	Buiten
Primaire drager	Schuin dak
Asbestmateriaal	Plaat, paneel, tablet - Type Menuiserite
Bindmiddel van asbestmateriaal	Cement
Gebondenheid op basis van bindmiddel	Hecht
Hoeveelheid (oppervlakte - dikte - aantal)	• 200,00 m <sup>2</sup> - 0,50 cm - 1 stuk
Totaal volume	1,00 m <sup>3</sup>

Eenvoudig bereikbaar	Ja
Bevestigingswijze	<ul style="list-style-type: none"><li>• Genageld, geniet</li></ul>
Identificatiemethode	Vaststelling met monstername
Destructieve handeling voor identificatie	Nee

Het asbestmateriaal valt onder de mijlpaal van 2040.

Zorgvuldig beheren

- Zorg voor een veilig beheer. Vermijd het beschadigen van het asbestmateriaal. Controleer de toestand jaarlijks op wijzigingen.

- Eenvoudige handelingen: mag via doe-het-zelf of door werknemer(s) met opleidingsattest eenvoudige handelingen  
Zie huidige wetgeving en site Ovam

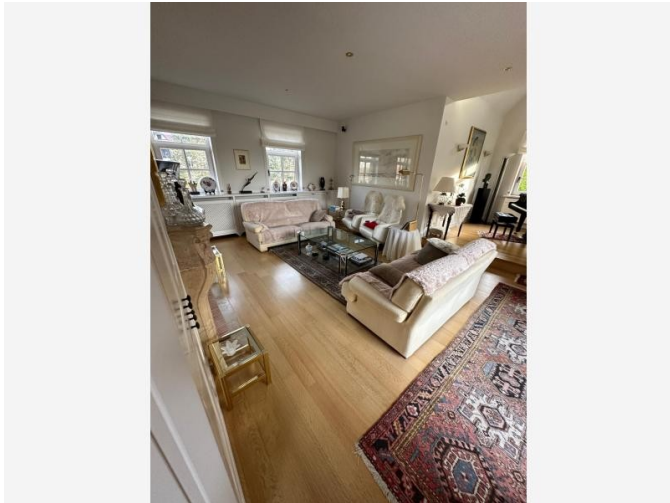
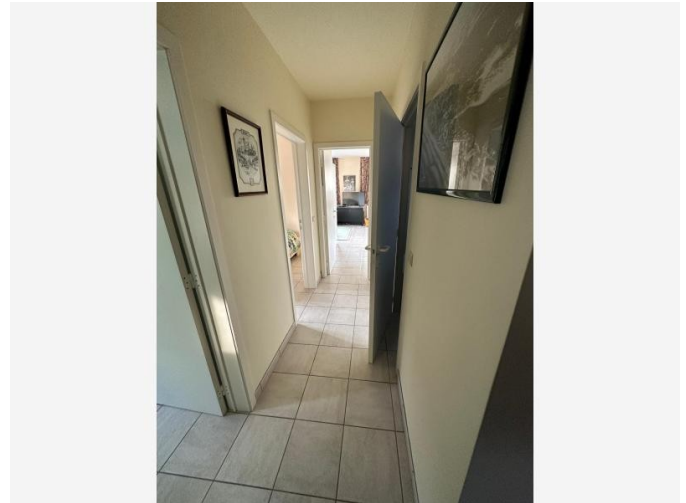
Overzichtsfoto

Detailfoto

Geen asbest

#	Type	Referentie	Resultaat
2.1	Mengmonster	342-1	Geen asbest

Beschrijving	Pleisterwerk muren + plafonds
Omgeving	Binnen
Primaire drager	Binnenwand

<b>Bindmiddel van materiaal</b>	Gips - kalk
<b>Gebondenheid op basis van bindmiddel</b>	Niet-hechtgebonden
<b>Hoeveelheid (oppervlakte - dikte - aantal)</b>	• 300,00 m <sup>2</sup> - 1,00 cm - 1 stuk
<b>Totaal volume</b>	3,00 m <sup>3</sup>
<b>Identificatiemethode</b>	Vaststelling met monstername
<b>Destructieve handeling voor identificatie</b>	Nee
