# Asbestinventarisatetest

Zeedijk 56/0401, 8660 De Panne

Attestnummer : 20231204-000406.000

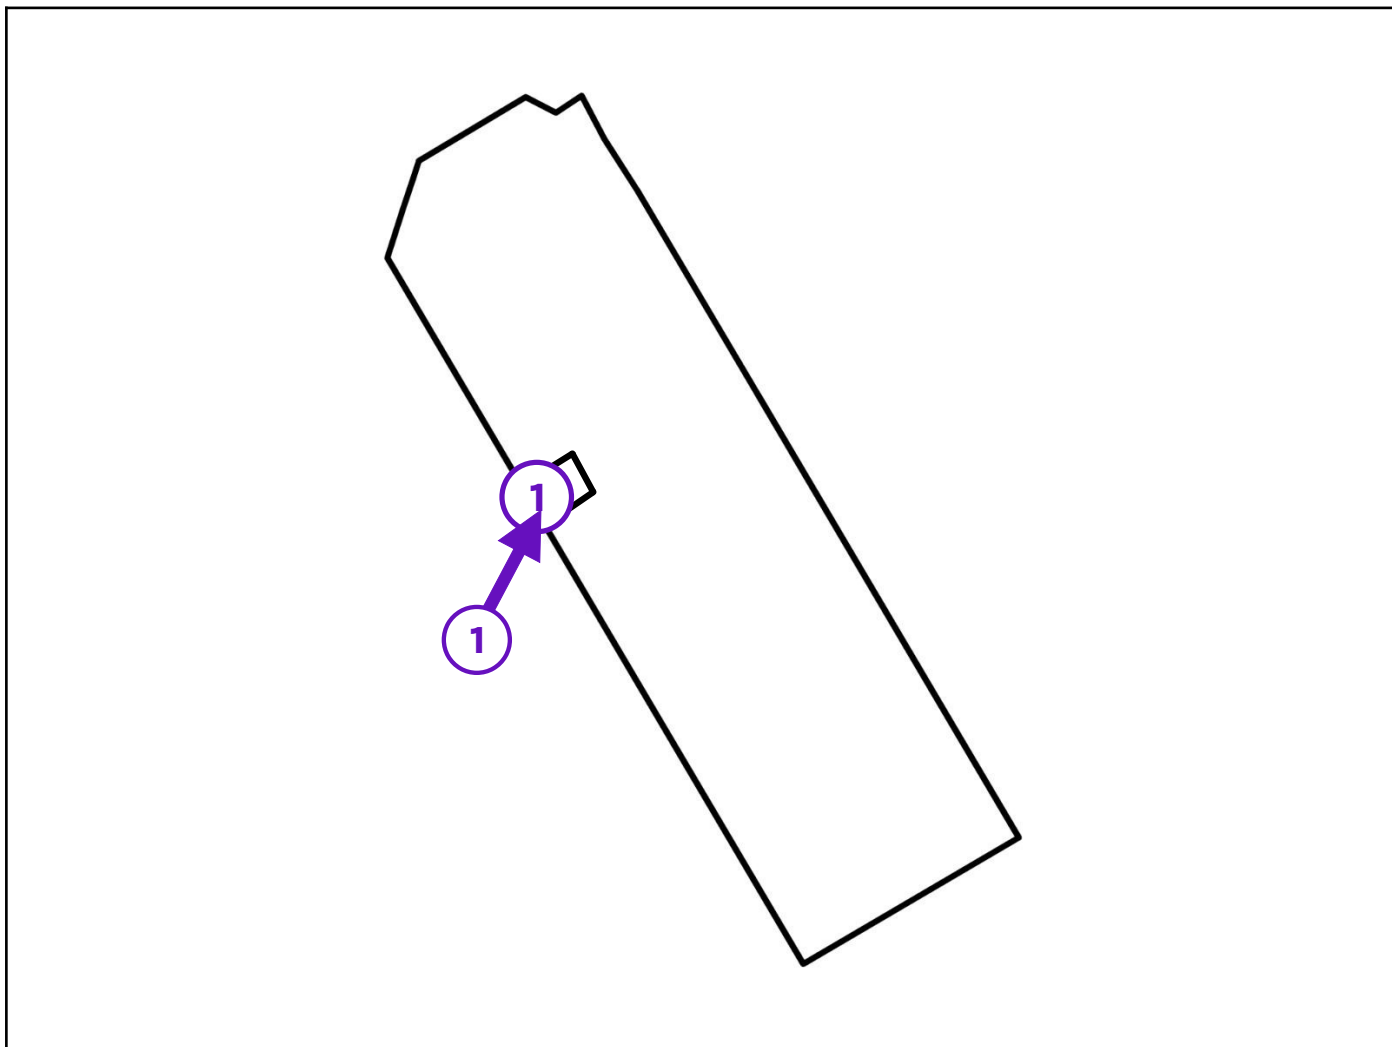
## Plan 1.3: Kelder op -1

Beschrijving	Type	Actie
1. AC buis gemene delen door kelder	Advies	-

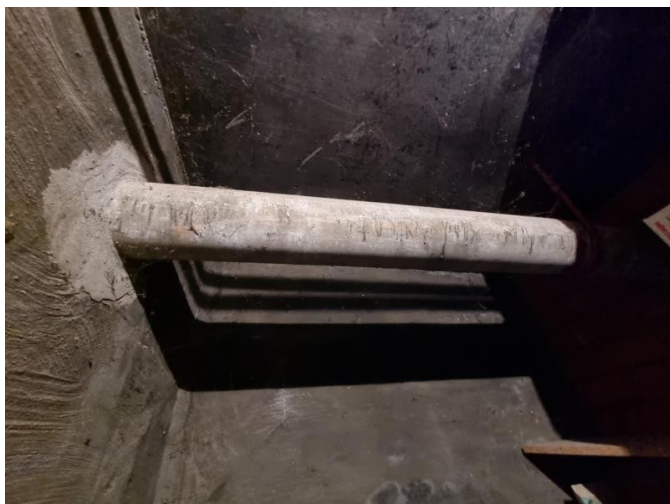
Vrije foto

Deze buis behoort tot de gemene delen van het appartement maar loopt doorheen de kelder. Deze buis is mogelijk asbesthoudend.

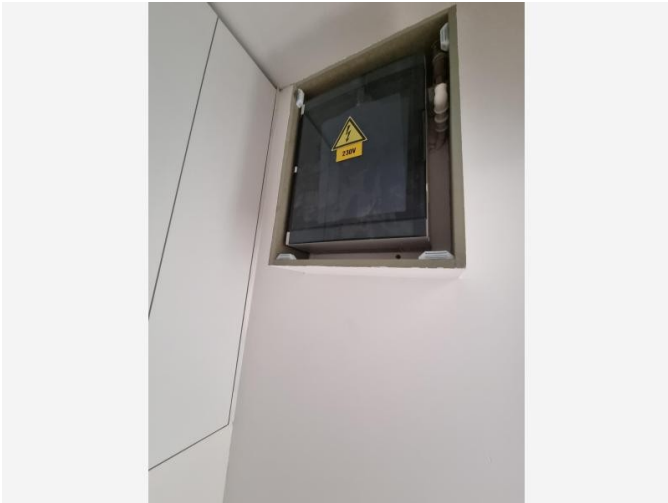
Overzichtsfoto

Geen asbest

#	Type	Referentie	Resultaat
3.1	Mengmonster	MM1	Geen asbest

Beschrijving	pleisterwerk wanden
Omgeving	Binnen
Primaire drager	Binnenwand
Bindmiddel van materiaal	Gips - kalk

<b>Gebondenheid op basis van bindmiddel</b>	Niet-hechtgebonden
<b>Hoeveelheid (oppervlakte - dikte - aantal)</b>	• 90,00 m <sup>2</sup> - 1,00 cm - 1 stuk
<b>Totaal volume</b>	0,90 m <sup>3</sup>
<b>Identificatiemethode</b>	Vaststelling met monstername
<b>Destructieve handeling voor identificatie</b>	Nee
