Asbestinventarisatetest

Jacquelinestraat 8/001-garage 6-kelder 6, 8670 Koksijde

Attestnummer : 20231010-000193.000

Uitgegeven op : 10.10.2023

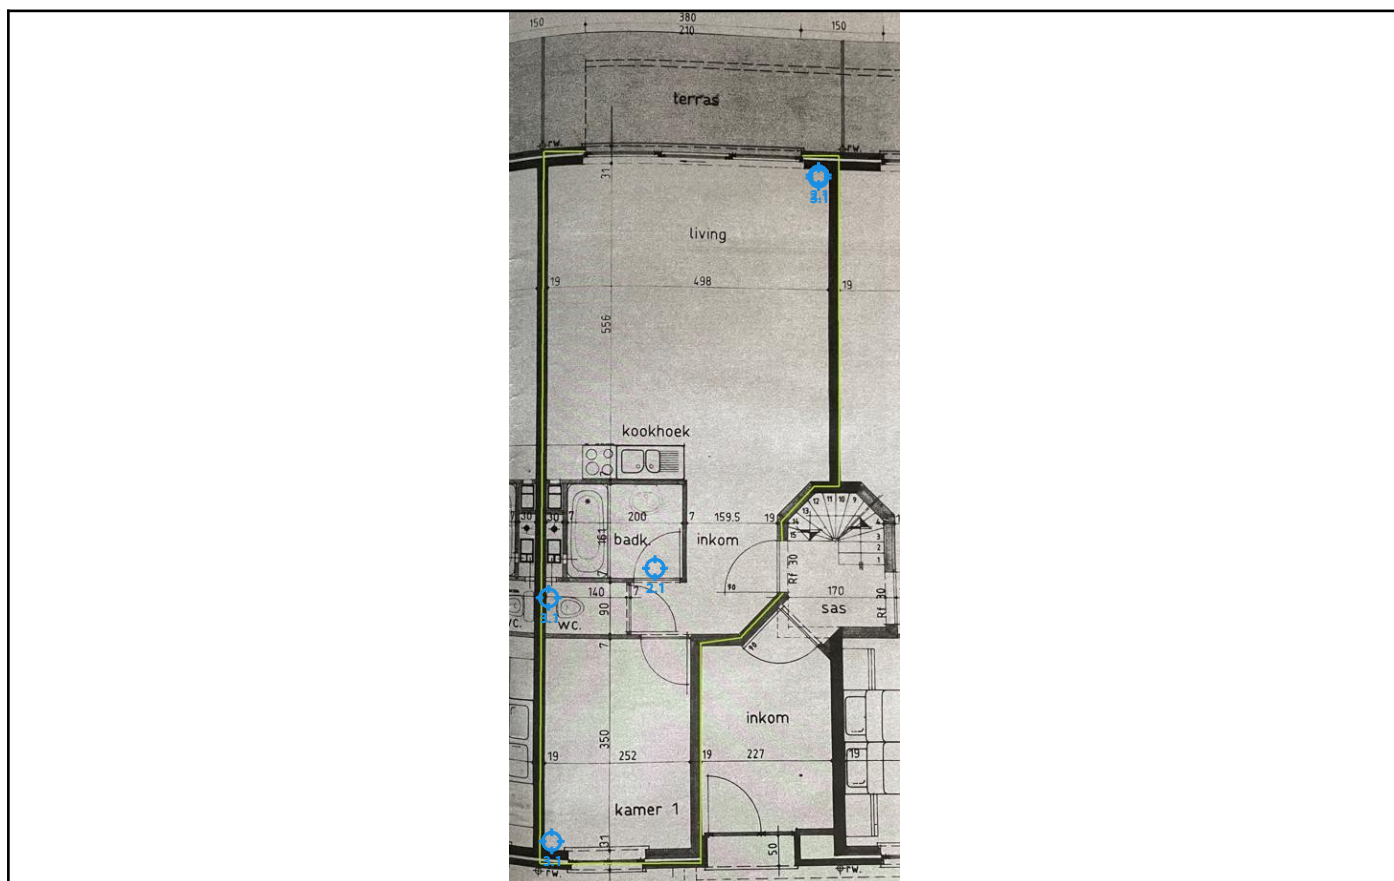
Plan 1.1: plattegrond appartement

Beschrijving	Type	Actie
2. pleisterwerk plafond	Geen asbest	-
2.1 Code: 2	Mengmonster	-
3. pleisterwerk wand	Geen asbest	-
3.1 Code: 1	Mengmonster	-

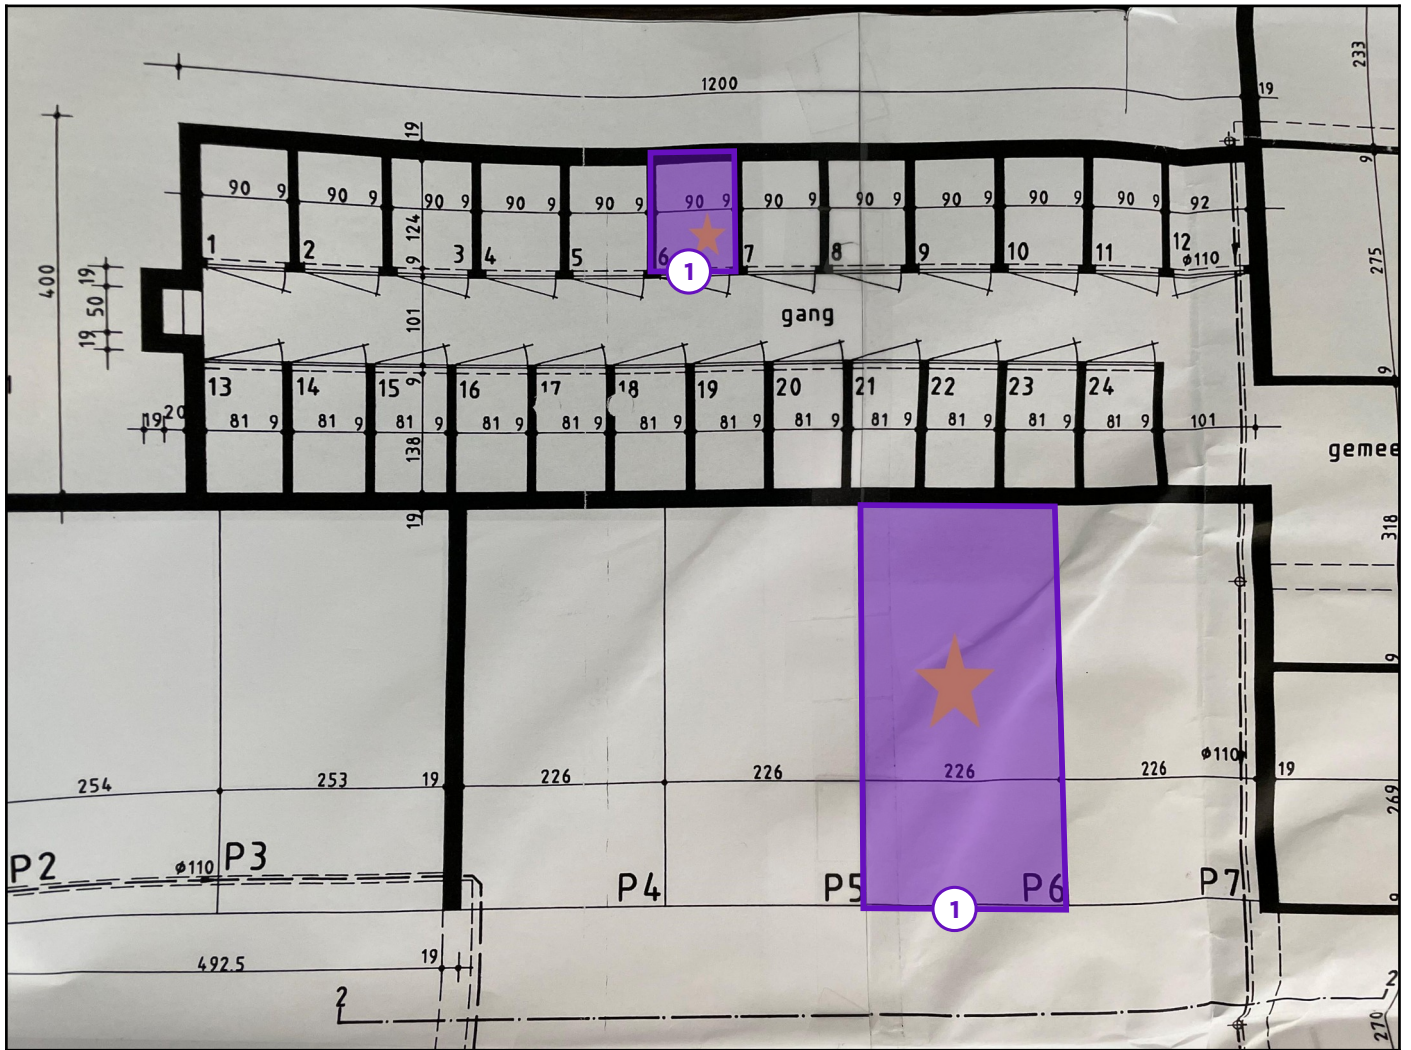
Plan 1.2: kelder

Beschrijving	Type	Actie
1. geen asbestverdachte materialen waargenomen	Advies	-

geen asbestverdachte materialen waargenomen in de kelder 6 en garage 6

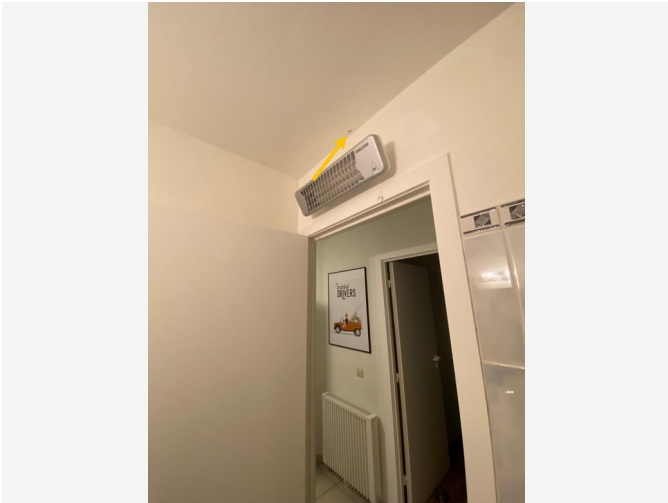
Fiche 2: pleisterwerk plafond

Geen asbest

#	Type	Referentie	Resultaat
2.1	Mengmonster	2	Geen asbest

Beschrijving	pleisterwerk plafond
Omgeving	Binnen
Primaire drager	Plafond
Bindmiddel van materiaal	Gips - kalk

Gebondenheid op basis van bindmiddel	Niet-hechtgebonden
Hoeveelheid (oppervlakte - dikte - aantal)	• 65,00 m ² - 1,00 cm - 1 stuk
Totaal volume	0,65 m ³
Identificatiemethode	Vaststelling met monstername
Destructieve handeling voor identificatie	Nee
