Asbestinventarisatetest

Domein Bos en Duin 7, 8670 Koksijde

Attestnummer : 20231024-000174.001

Zone 1: Hoofdgebouw

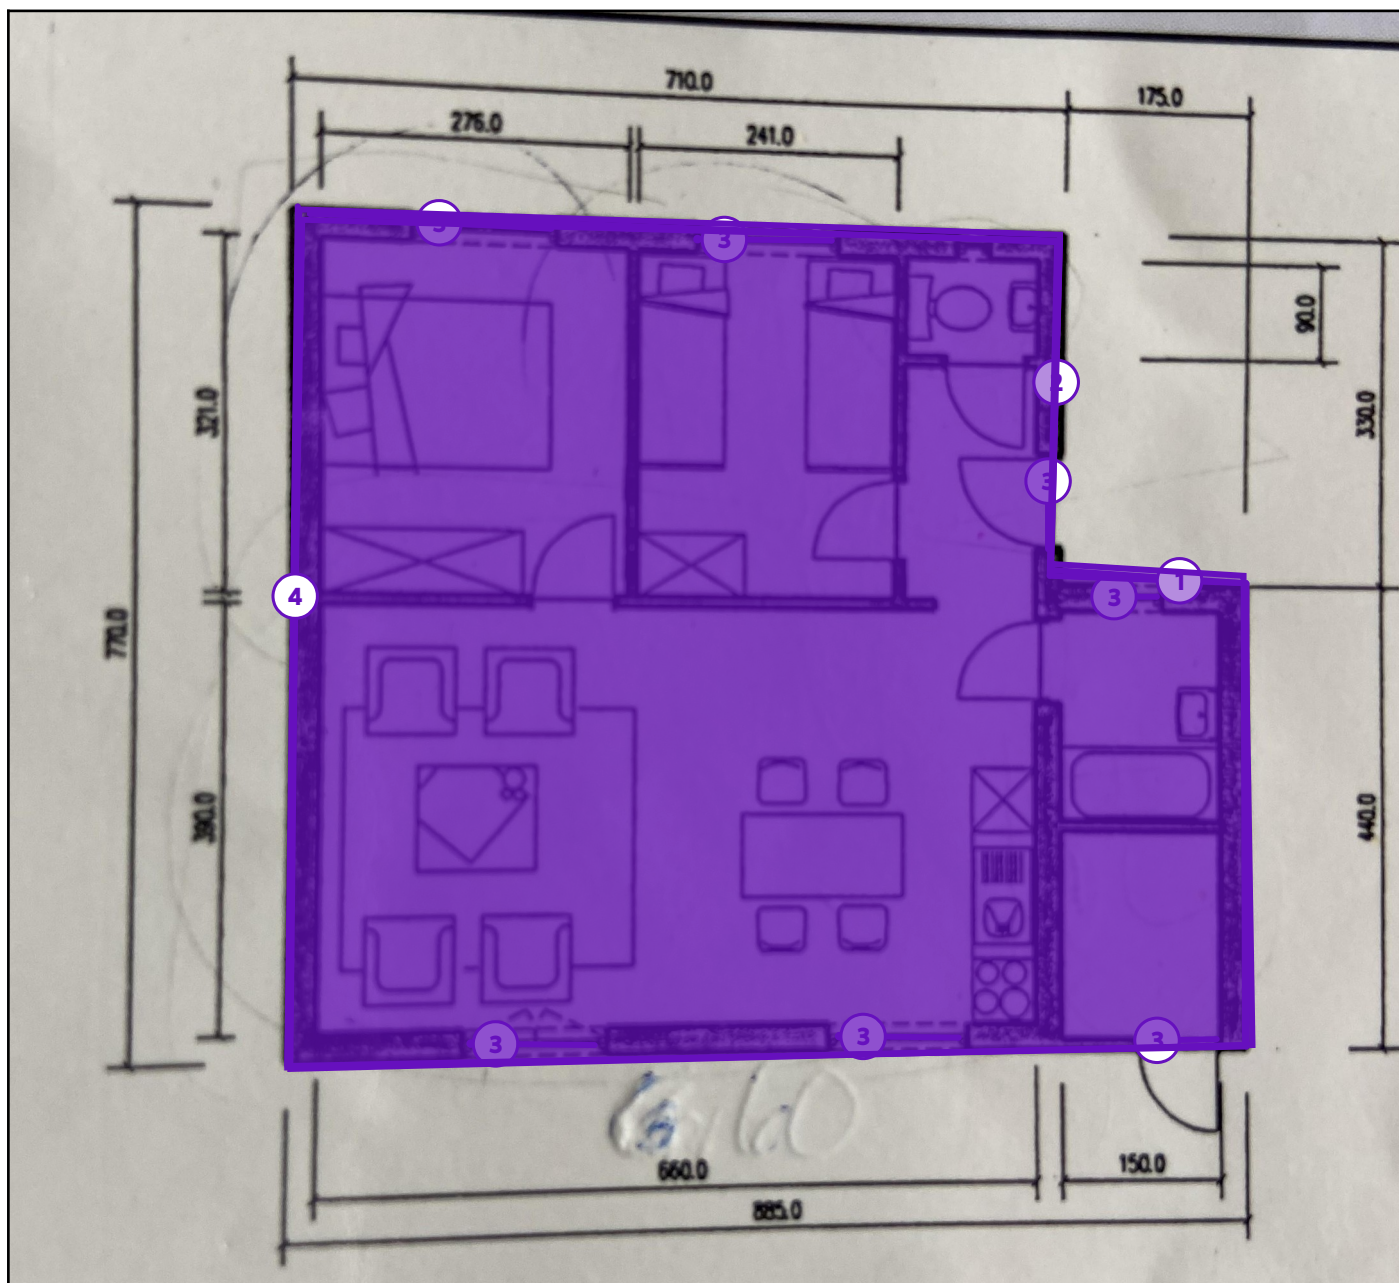
Plan 1.1: plattegrond

Beschrijving	Type	Actie
1. wandafwerking	Advies	-
2. onderdakplaten	Advies	-
3. mastiek schrijnwerk	Advies	-
4. plafondafwerking	Advies	-

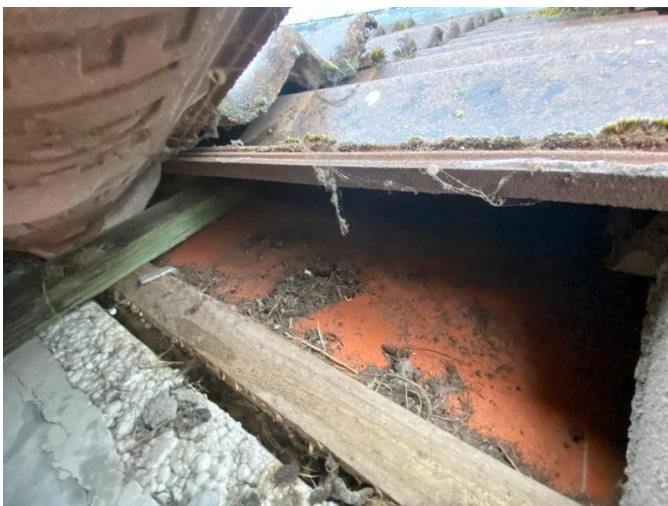
Vrije foto

de onderdakplaten zijn niet asbestverdacht.
