Asbestinventarisatetest

Halmenstraat 20/0202, 8660 De Panne

Attestnummer : 20231213-000088.000

Uitgegeven op : 13.12.2023

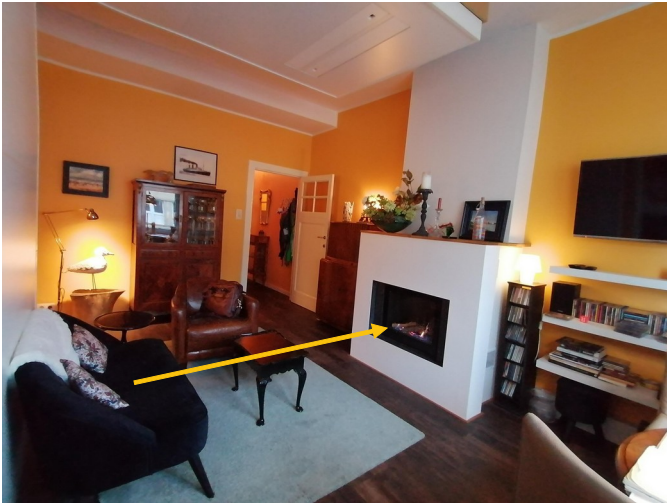
Vrije foto

De werken werden uitgevoerd na 2001 nl. 2018. Plaatsing nieuwe haard starflam 8/ 6 /2018 factuur in bijlage

Identificatiemethode	Bewijsdocument
Primaire drager	HVAC infrastructuur en uitrusting
(Asbest)materiaal	Rookgaskanaal
Bindmiddel	Karton - papier - viltachtig
Gebondenheid bindmiddel	Niet-hechtgebonden

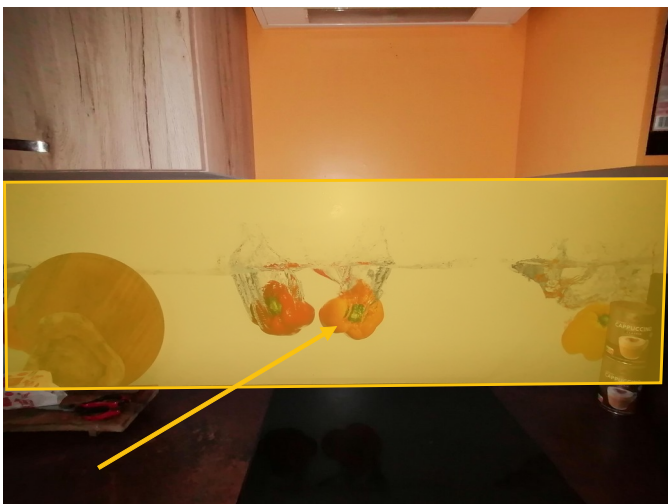
Vrije foto

De badkamer en keuken werd geïnstalleerd in 2018 factuur in bijlage. De platen konden niet verwijderd worden en de materialen achter de plaat kon niet geïnspecteerd worden. (Indien bij het verwijderen van de plaat tegellijm of resten aangetroffen worden, moeten deze met de nodige zorg een voorzichtigheid behalen worden. (Asbesthoudende tegellijm is mogelijk!)

Identificatiemethode	Bewijsdocument
Primaire drager	Binnenwand
(Asbest)materiaal	Plaat, paneel, tablet - Generiek
Bindmiddel	Kunststof of -hars
Gebondenheid bindmiddel	Hecht

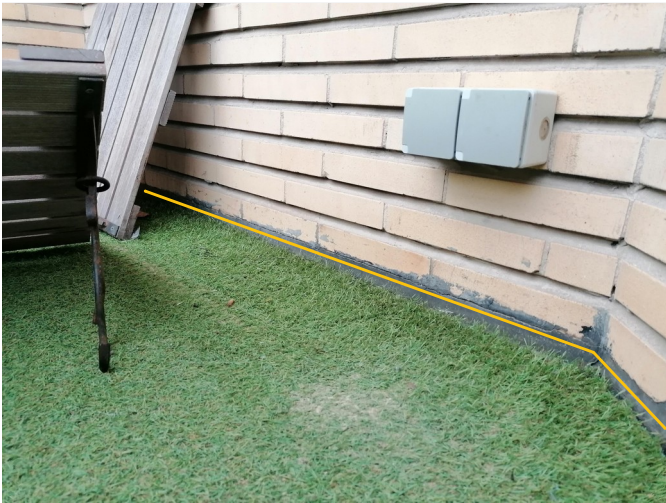
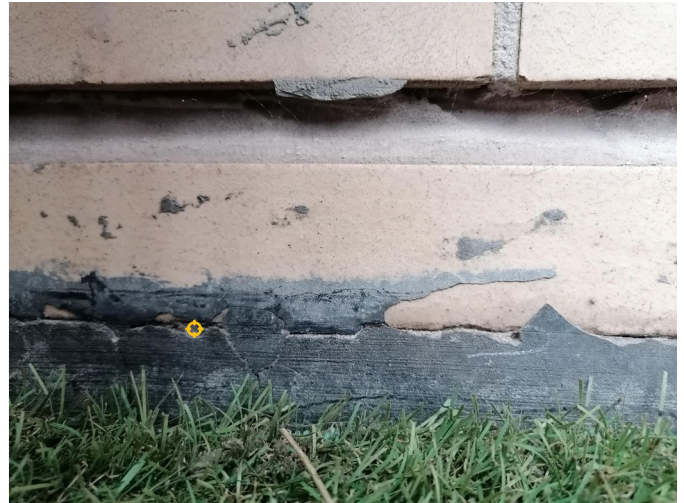
Fiche 5: Terras

Geen asbest

#	Type	Referentie	Resultaat
5.1	Puntmonster	Staal 3 Terras	Geen asbest

Beschrijving	Terras
Omgeving	Buiten
Primaire drager	Balkons, loopbruggen,...
Bindmiddel van materiaal	Kitten, mastiek, pasta

Gebondenheid op basis van bindmiddel	Hecht
Hoeveelheid (gewicht - aantal)	• 0,30 kg - 1 stuk
Totaal gewicht	0,30 kg
Identificatiemethode	Vaststelling met monstername
Destructieve handeling voor identificatie	Nee
Opmerking	geen asbest

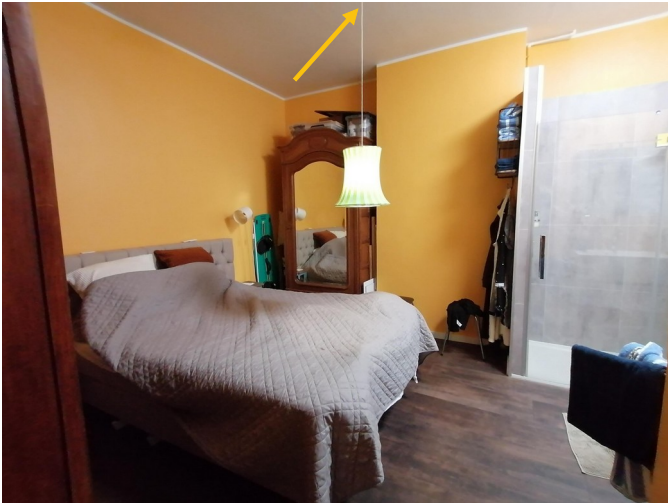
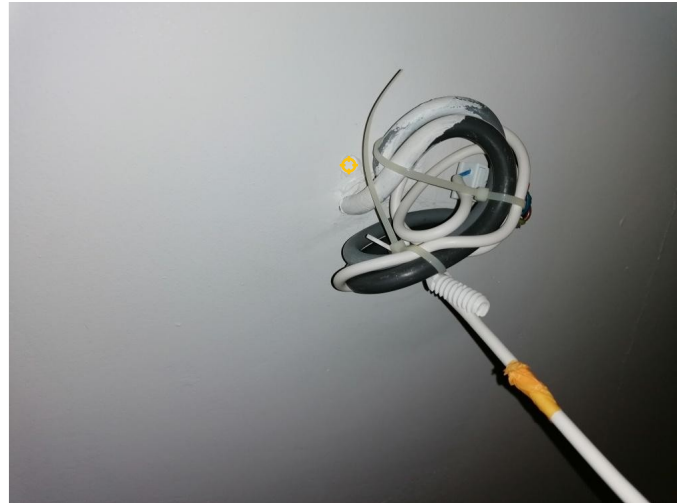
Fiche 6: Plafond

Geen asbest

#	Type	Referentie	Resultaat
6.1	Puntmonster	Staal 1 Plafond	Geen asbest

Beschrijving	Plafond
Omgeving	Binnen
Primaire drager	Plafond
Bindmiddel van materiaal	Gips - kalk

Gebondenheid op basis van bindmiddel	Niet-hechtgebonden
Hoeveelheid (oppervlakte - dikte - aantal)	• 55,00 m ² - 2,00 cm - 1 stuk
Totaal volume	1,10 m ³
Identificatiemethode	Vaststelling met monstername
Destructieve handeling voor identificatie	Nee
Opmerking	geen asbest

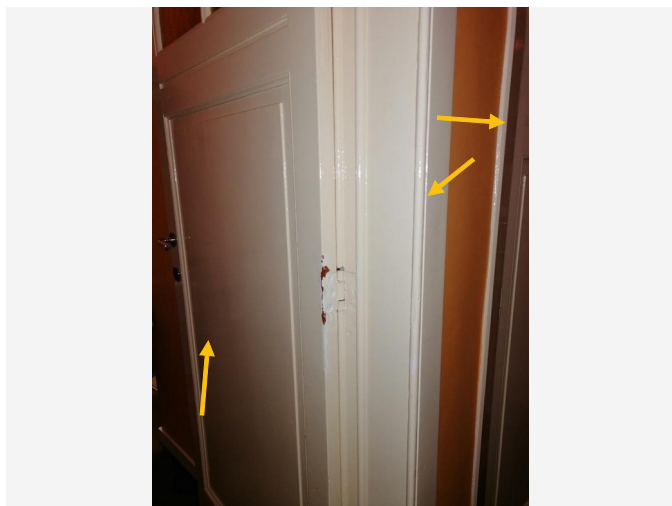
Geen asbest

#	Type	Referentie	Resultaat
7.1	Puntmonster	Staal 4 Verf	Geen asbest

Beschrijving	Verf
Omgeving	Binnen
Primaire drager	Wandopening verticaal (raam, deur, ...)
Bindmiddel van materiaal	Kunststof of -hars

Gebondenheid op basis van bindmiddel	Hecht
Hoeveelheid (oppervlakte - aantal)	• 10,00 m ² - 1 stuk
Totale oppervlakte	10,00 m ²
Identificatiemethode	Vaststelling met monstername
Destructieve handeling voor identificatie	Nee
Opmerking	geen asbest
