Asbestinventarisatetest

Nieuwpoortlaan 142_1/G002, 8660 De Panne

Attestnummer : 20240227-000026.000

Zone 1: Hoofdgebouw

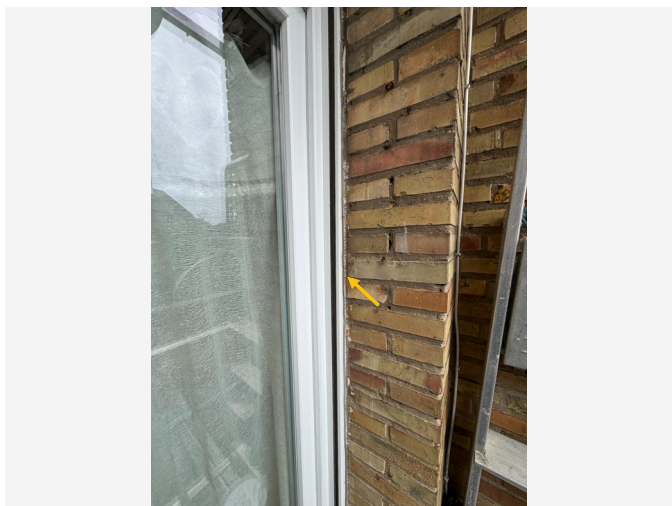
Vrije foto

geen asbestverdachte mastiek waargenomen rondom het schrijnwerk

Identificatiemethode	Vaststelling & expertise (niet-asbestverdacht)
----------------------	--
