Asbestinventarisatetest

Hostenstraat 28, 8670 Koksijde

Attestnummer : 20230912-000228.000

Uitgegeven op : 12.09.2023

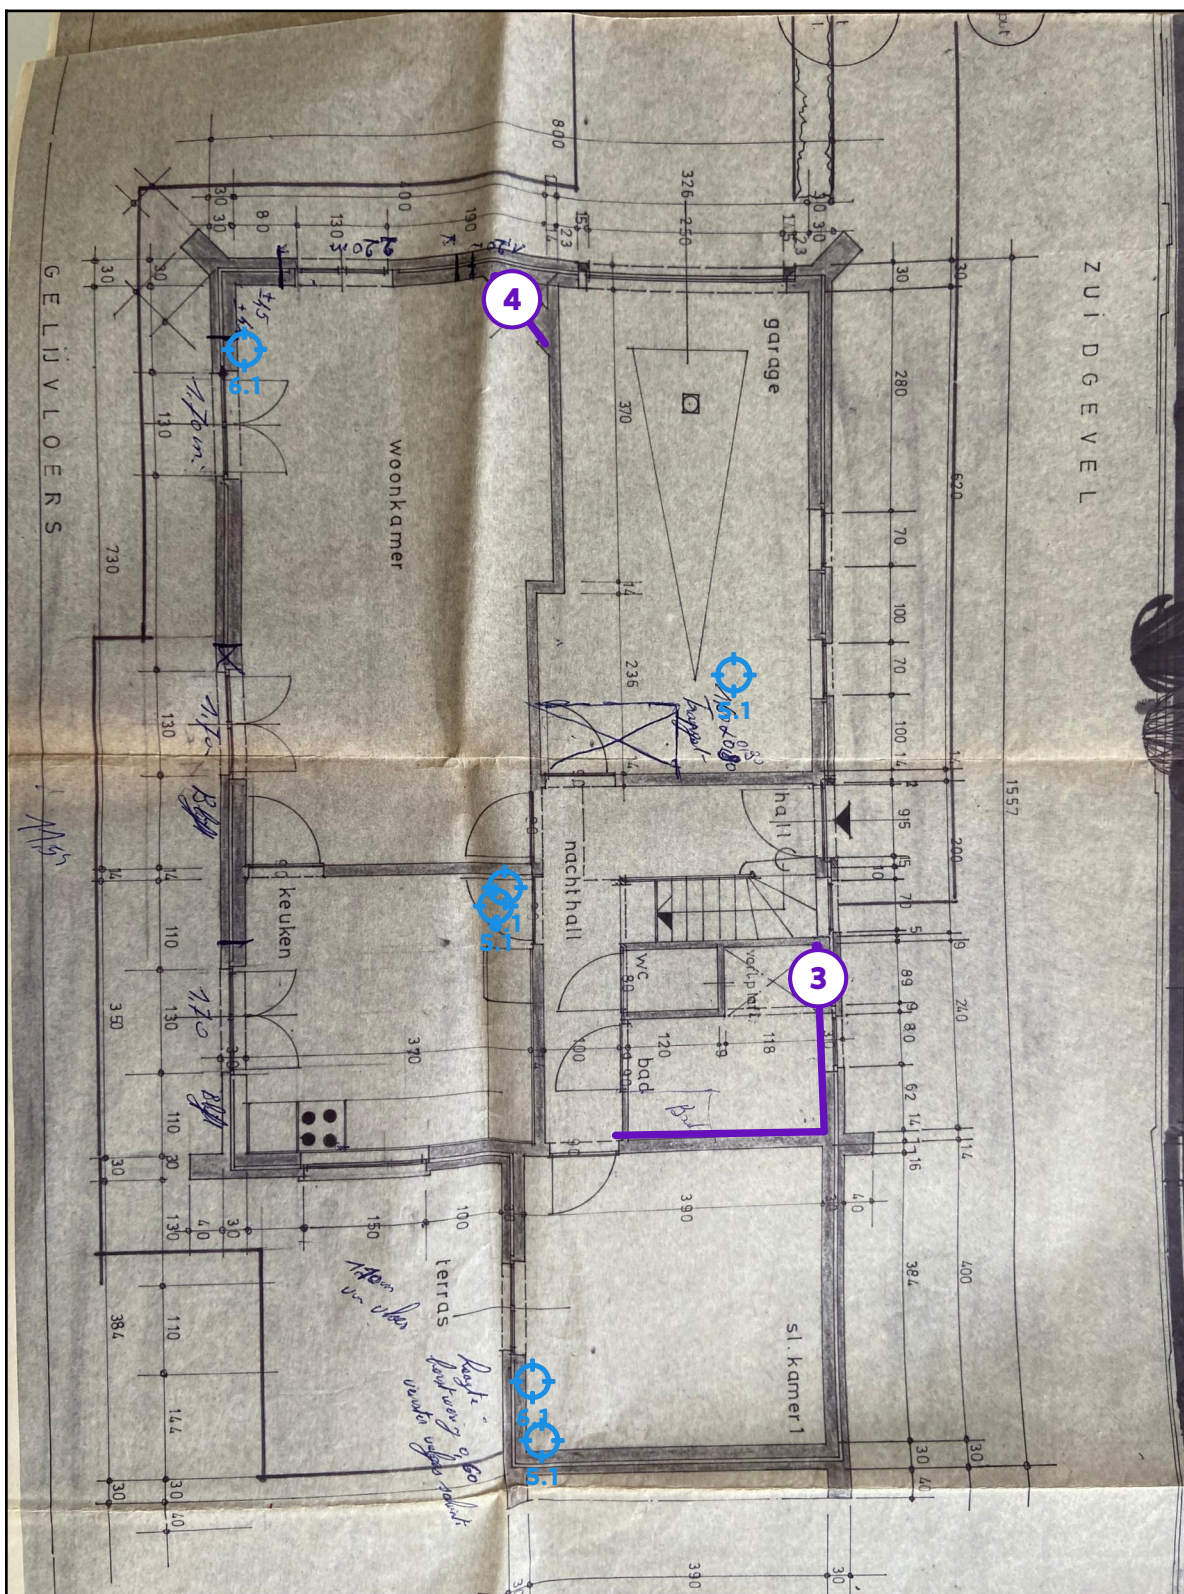
Plan 1.1: gelijkvloers

3. hechtingslaag faiencetegels	Advies	-
4. asbestkoord	Advies	-
5. pleisterwerk plafond	Geen asbest	-
5.1 Code: 2	Mengmonster	-
6. pleisterwerk wand	Geen asbest	-
6.1 Code: 1	Mengmonster	-

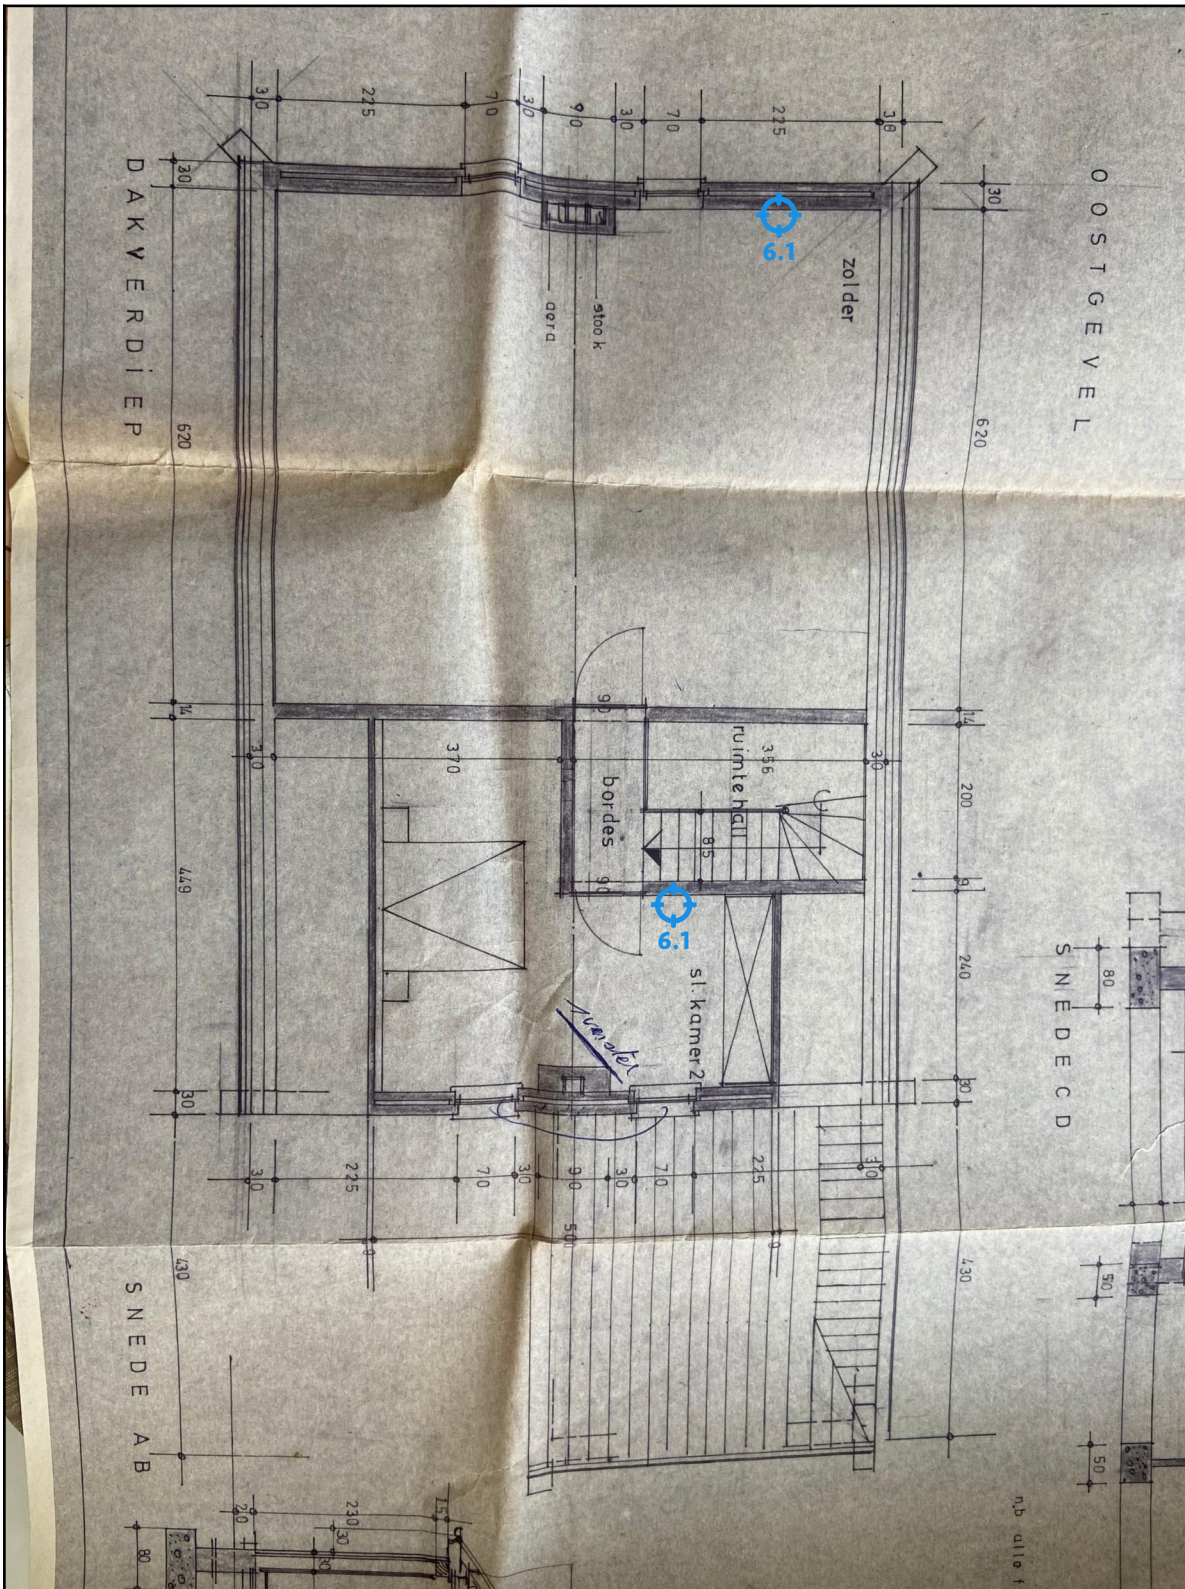
Plan 1.2: eerste verdieping

6. pleisterwerk wand	Geen asbest	-
6.1 Code: 1	Mengmonster	-

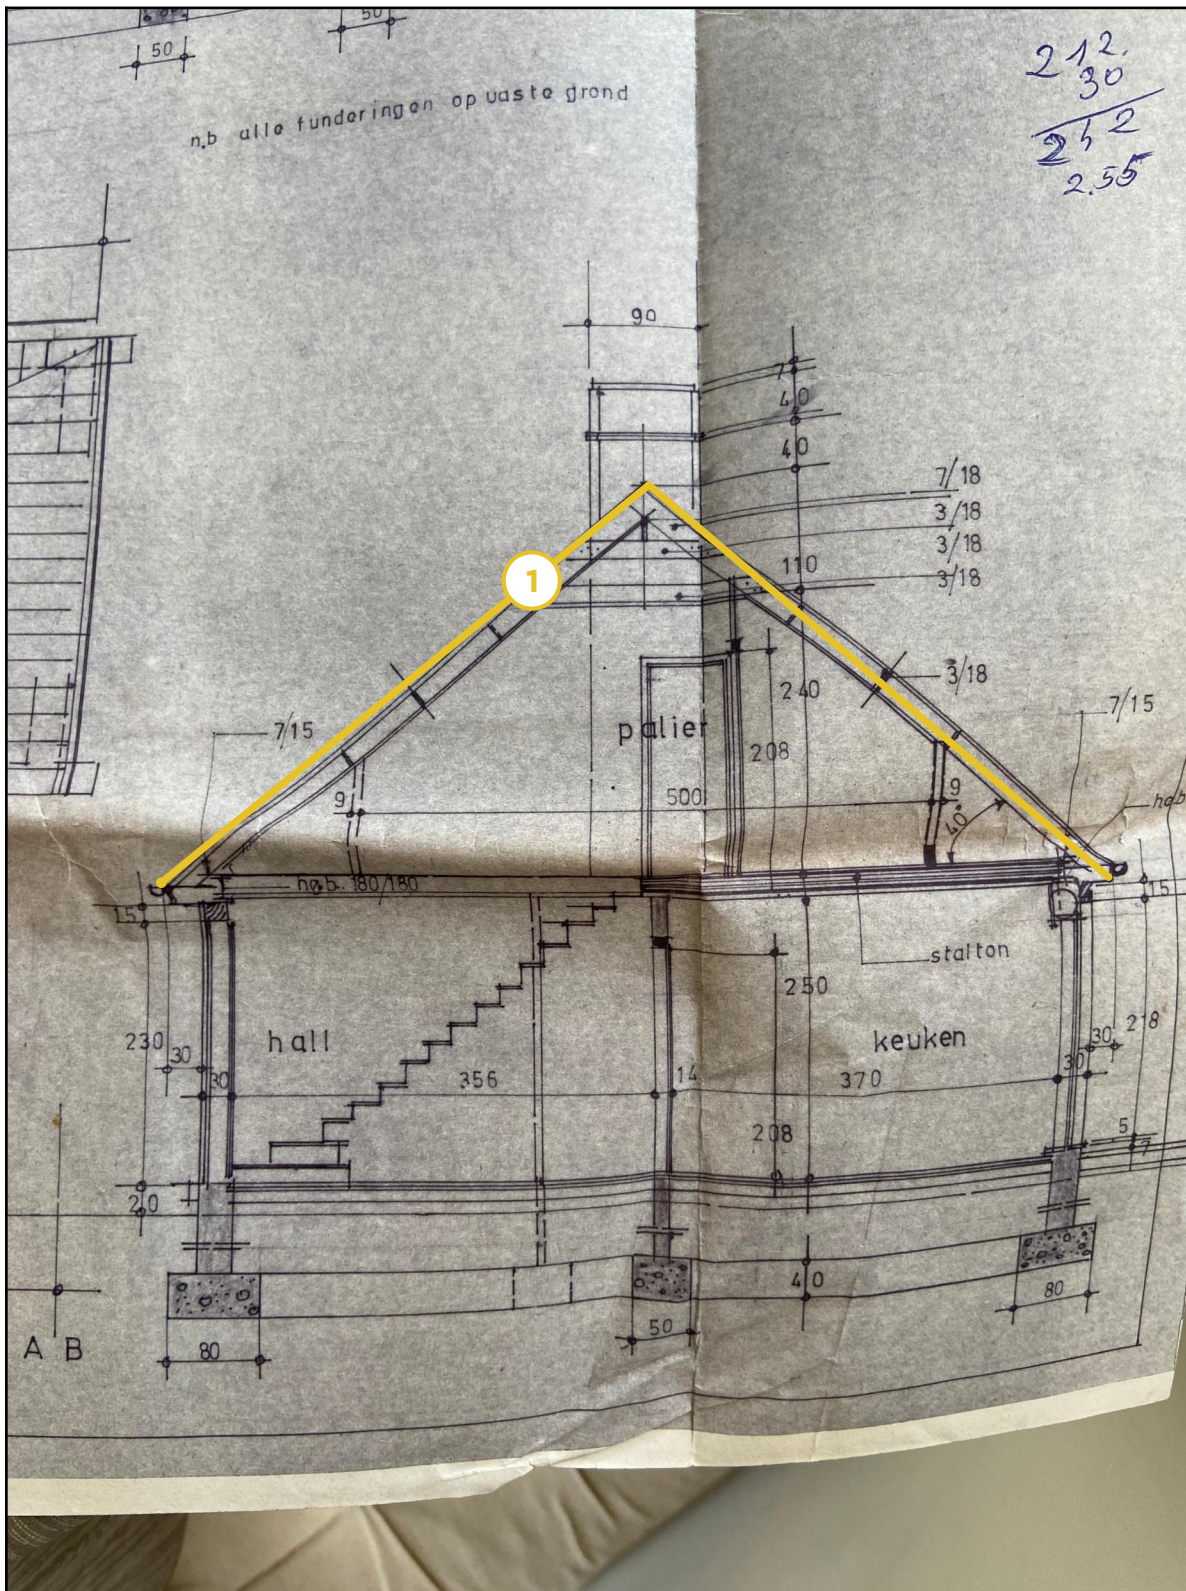
Plan 1.3: doorsnede

1. onderdakplaat hellend dak	Asbestmateriaal	Zorgvuldig beheren
------------------------------	-----------------	--------------------

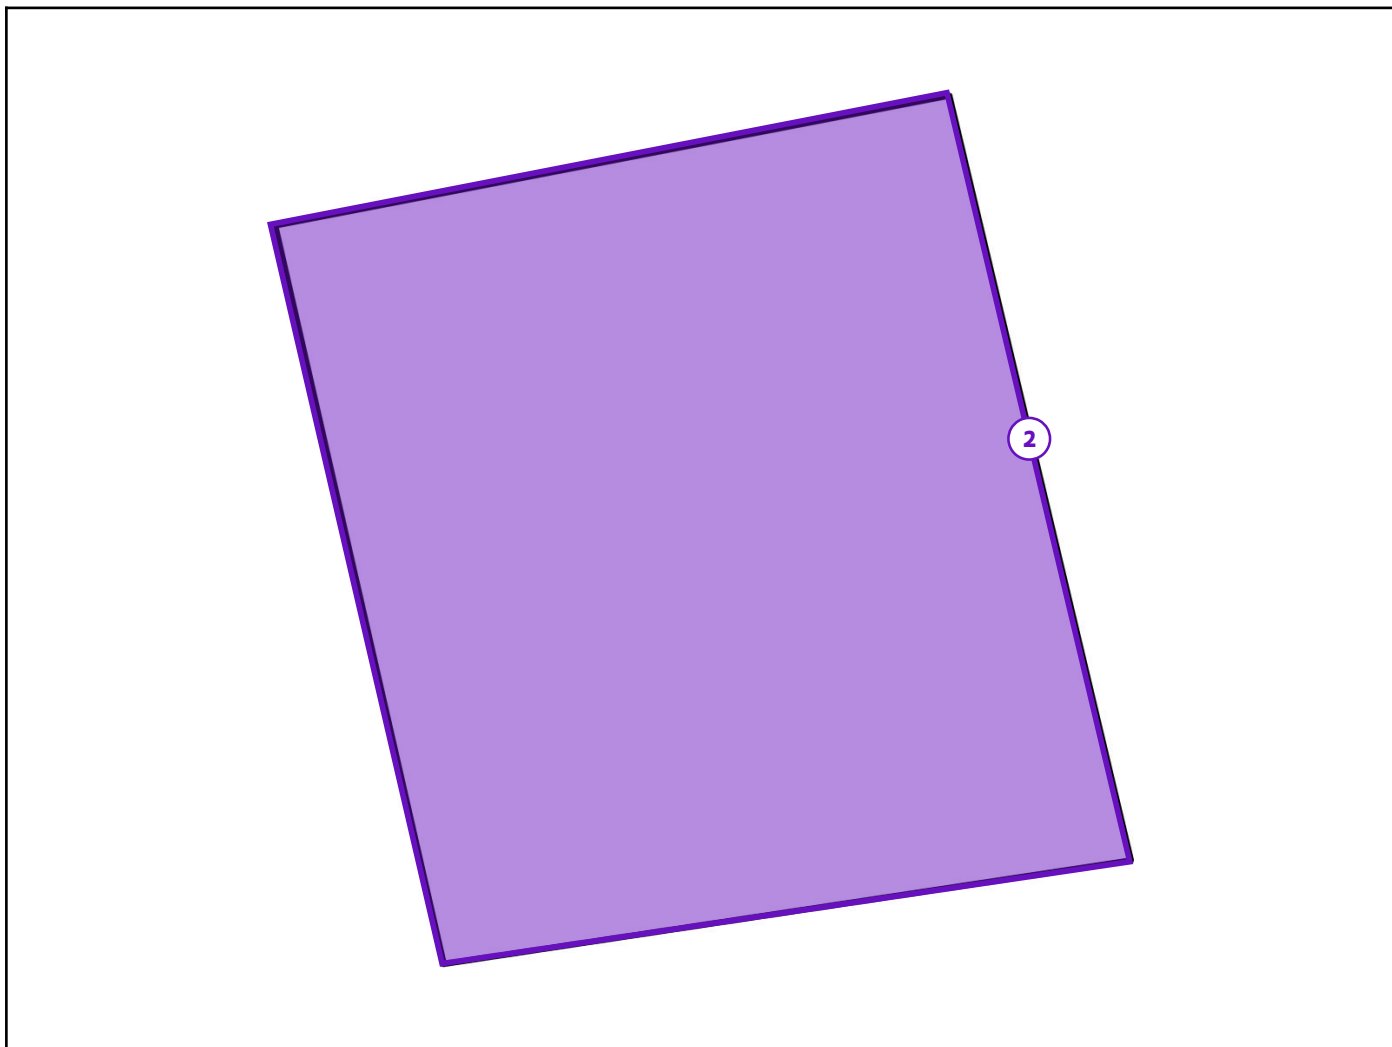
Plan 2.1: Constructie plan

Beschrijving	Type	Actie
2. golfplaten tuinberging	Advies	-

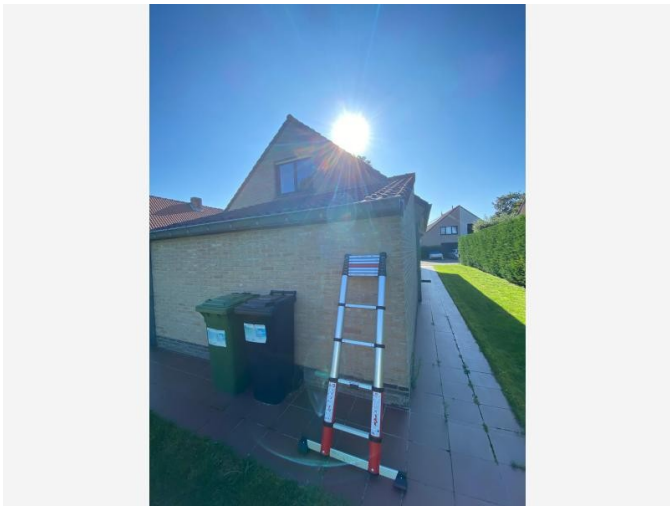
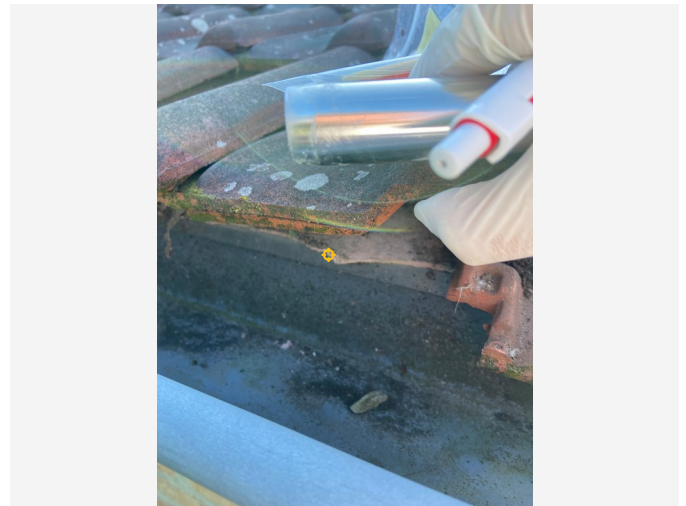
Het asbestmateriaal valt onder de mijlpaal van 2040.

Eindbeoordeling materiaalrisico	Zeer laag materiaalrisico en/of zeer lage kans op vezelvrijgave
---------------------------------	---

Gebondenheid	Categorie 1: hechtgebonden in oorsprong
Asbestsoort (vezeltype)	Alleen chrysotiel
Asbestconcentratie	Laag (< 50%)
Afschermingsgraad van het gehele materiaal	Stootvaste afscherming of omkasting
Toestand van het materiaal	Onbeschadigd, niet verweerd

#	Type	Referentie	Resultaat
1.1	Puntmonster	3	Chrysotiel

Beschrijving	onderdakplaat hellend dak
Omgeving	Binnen
Primaire drager	Schuin dak
Asbestmateriaal	Plaat, paneel, tablet - Type Menuiserite
Bindmiddel van asbestmateriaal	Cement
Gebondenheid op basis van bindmiddel	Hecht
Hoeveelheid (oppervlakte - dikte - aantal)	• 110,00 m ² - 1,00 cm - 1 stuk
Totaal volume	1,10 m ³

- Zorg voor een veilig beheer. Vermijd het beschadigen van het asbestmateriaal. Controleer de toestand jaarlijks op wijzigingen.

- Eenvoudige handelingen: mag via doe-het-zelf of door werknemer(s) met opleidingsattest eenvoudige handelingen mits de nodige voorzorgen. Verwijderen langs de buitenkant zonder de platen te breken. Voorkom vezelvrijgave. Mits de nodige PBM

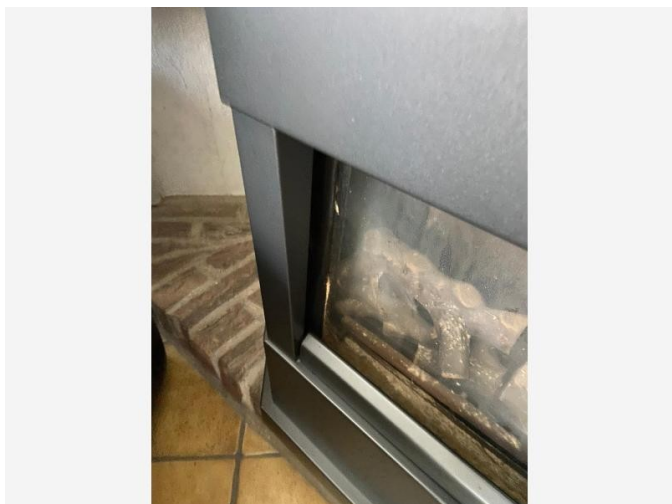
Vrije foto

het koord in de kachel is niet-asbestverdacht.

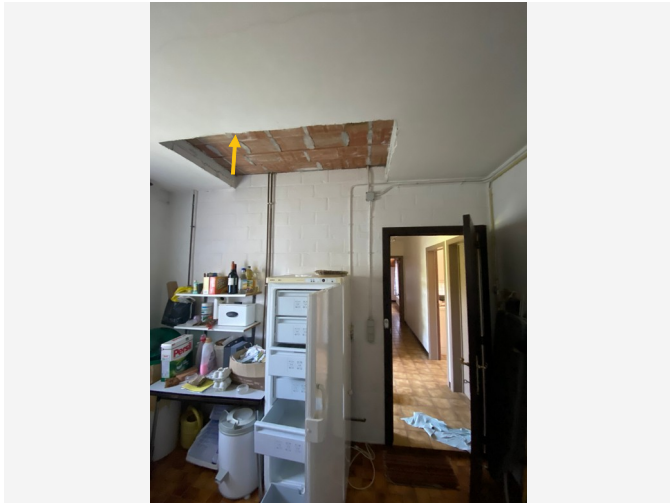
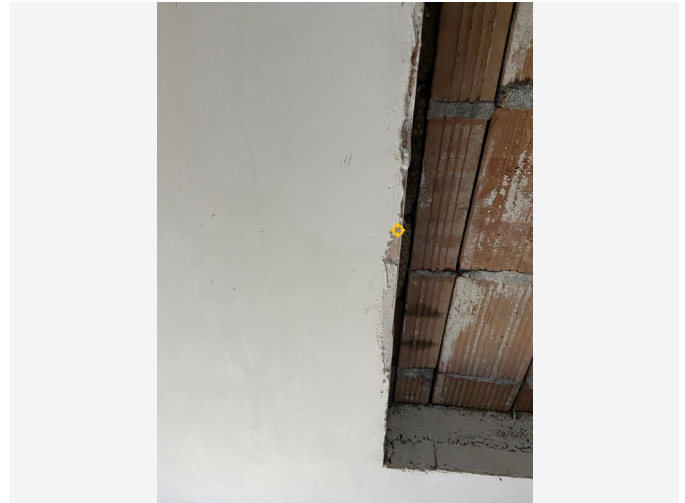
Fiche 5: pleisterwerk plafond

Geen asbest

#	Type	Referentie	Resultaat
5.1	Mengmonster	2	Geen asbest

Beschrijving	pleisterwerk plafond
Omgeving	Binnen
Primaire drager	Plafond
Bindmiddel van materiaal	Gips - kalk

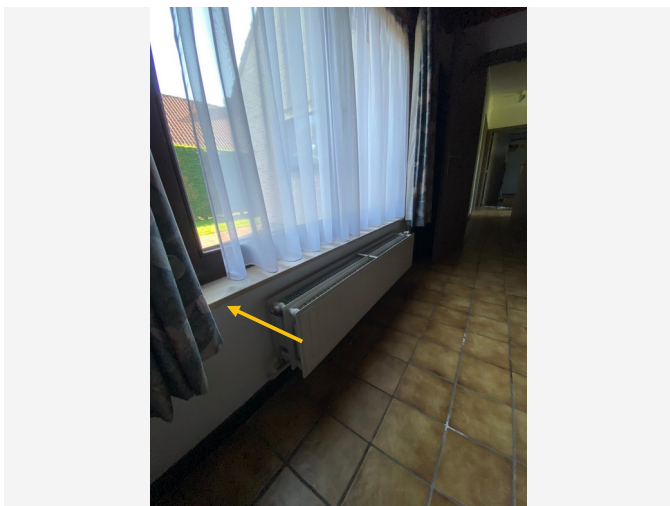
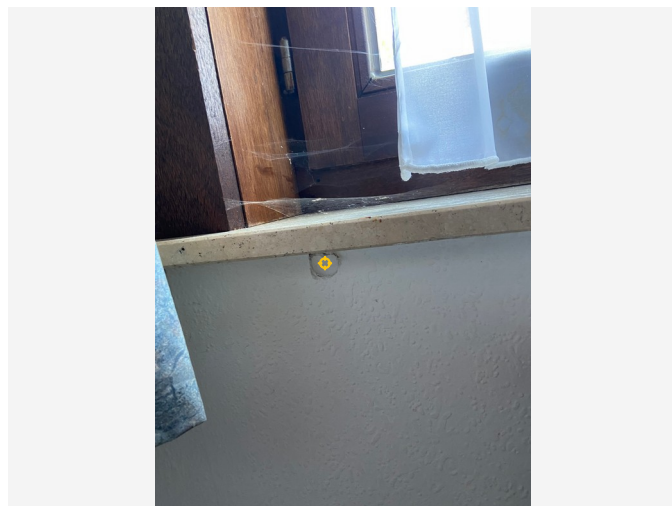
Fiche 6: pleisterwerk wand

Geen asbest

#	Type	Referentie	Resultaat
6.1	Mengmonster	1	Geen asbest

Beschrijving	pleisterwerk wand
Omgeving	Binnen
Primaire drager	Binnenwand
