# Asbestinventarisatetest

Lucionplein 5/201, 8670 Koksijde

Attestnummer : 20240222-000054.001

# Plan 1.1: plattegrond appartement

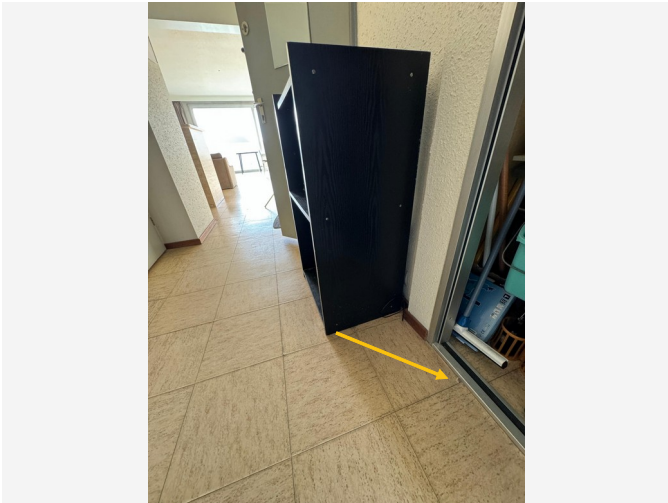
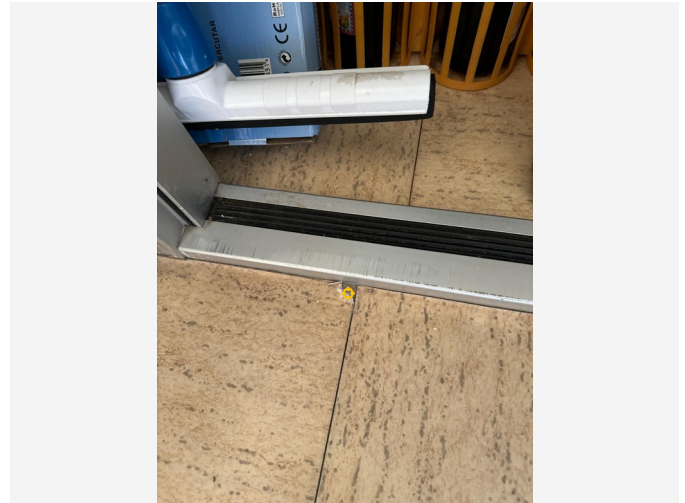
## Fiche 4: vinyl tegels

Geen asbest

#	Type	Referentie	Resultaat
4.1	Puntmonster	3	Geen asbest

Beschrijving	vinyl tegels
Omgeving	Binnen
Primaire drager	Vloer
Bindmiddel van materiaal	Kunststof of -hars

<b>Gebondenheid op basis van bindmiddel</b>	Hecht
<b>Hoeveelheid (oppervlakte - dikte - aantal)</b>	• 50,00 m <sup>2</sup> - 1,00 cm - 1 stuk
<b>Totaal volume</b>	0,50 m <sup>3</sup>
<b>Identificatiemethode</b>	Vaststelling met monstername
<b>Destructieve handeling voor identificatie</b>	Nee
<b>Opmerking</b>	hoeveelheden bij benadering
