Asbestinventarisatetest

Goudenboomstraat 10/401, 8670 Koksijde

Attestnummer : 20240311-000016.000

Asbestveilig

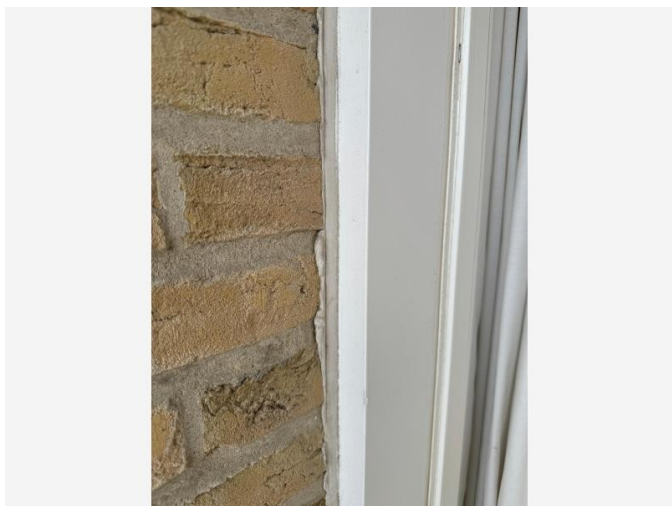
Advies

geen asbestverdachte mastiek rondom het schrijnwerk

Identificatiemethode	Vaststelling & expertise (niet-asbestverdacht)
----------------------	--

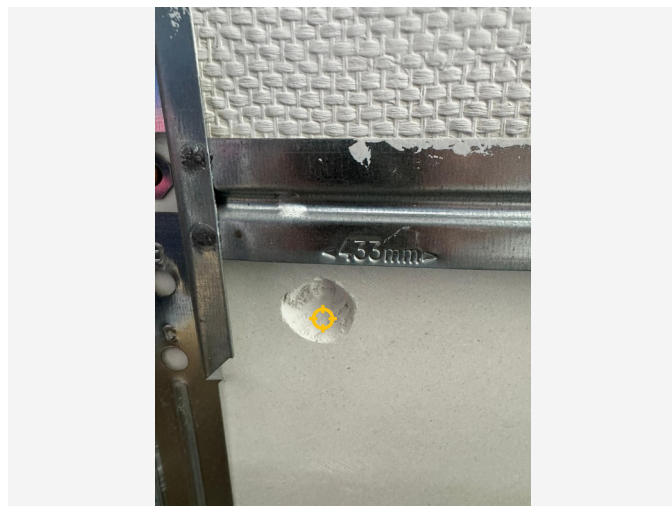
Fiche 4: pleisterwerk wand

Geen asbest

#	Type	Referentie	Resultaat
4.1	Mengmonster	1	Geen asbest

Beschrijving	pleisterwerk wand
Omgeving	Binnen
Primaire drager	Binnenwand
Bindmiddel van materiaal	Gips - kalk

Gebondenheid op basis van bindmiddel	Niet-hechtgebonden
Hoeveelheid (oppervlakte - dikte - aantal)	• 55,00 m ² - 1,00 cm - 1 stuk
Totaal volume	0,55 m ³
Identificatiemethode	Vaststelling met monsternamen
Destructieve handeling voor identificatie	Nee
Opmerking	hoeveelheden bij benadering
