Asbestinventarisatetest

Quinten Metsysstraat 2/301, 8670 Koksijde

Attestnummer : 20240302-000135.000

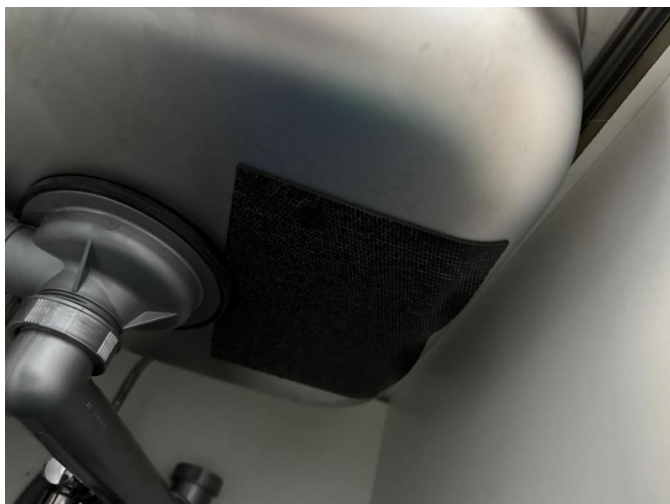
Vrije foto

Geen asbestverdachte bitumen/roofing aanwezig. Kunststof

Identificatiemethode	Vaststelling & expertise (niet-asbestverdacht)
----------------------	--

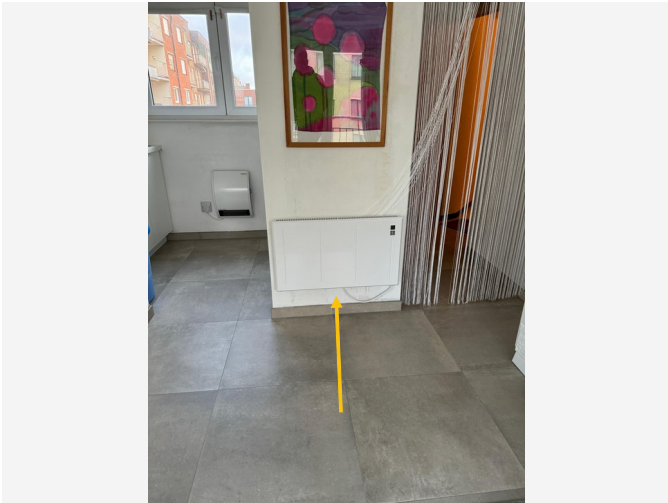
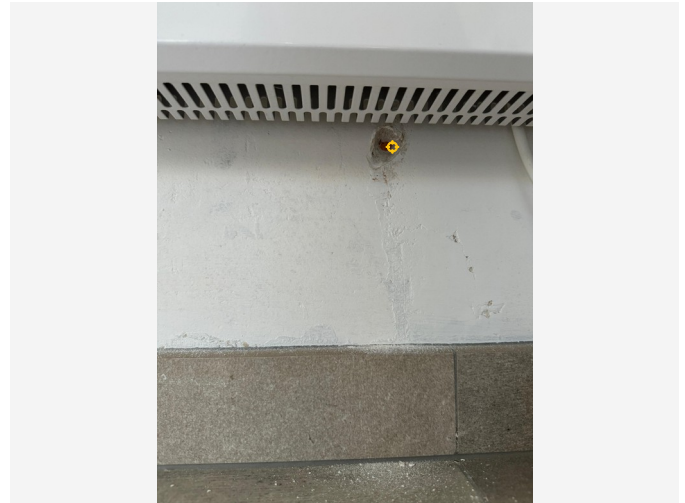
Fiche 4: pleisterwerk wand

Geen asbest

#	Type	Referentie	Resultaat
4.1	Mengmonster	1	Geen asbest

Beschrijving	pleisterwerk wand
Omgeving	Binnen
Primaire drager	Binnenwand
Bindmiddel van materiaal	Gips - kalk

Gebondenheid op basis van bindmiddel	Niet-hechtgebonden
Hoeveelheid (oppervlakte - dikte - aantal)	• 51,00 m ² - 1,00 cm - 1 stuk
Totaal volume	0,51 m ³
Identificatiemethode	Vaststelling met monstername
Destructieve handeling voor identificatie	Nee
Opmerking	hoeveelheden bij benadering. staalname in badkamer en living
