Asbestinventarisatetest

Dwarsstraat 20, 8670 Koksijde

Attestnummer : 20231013-000237.000

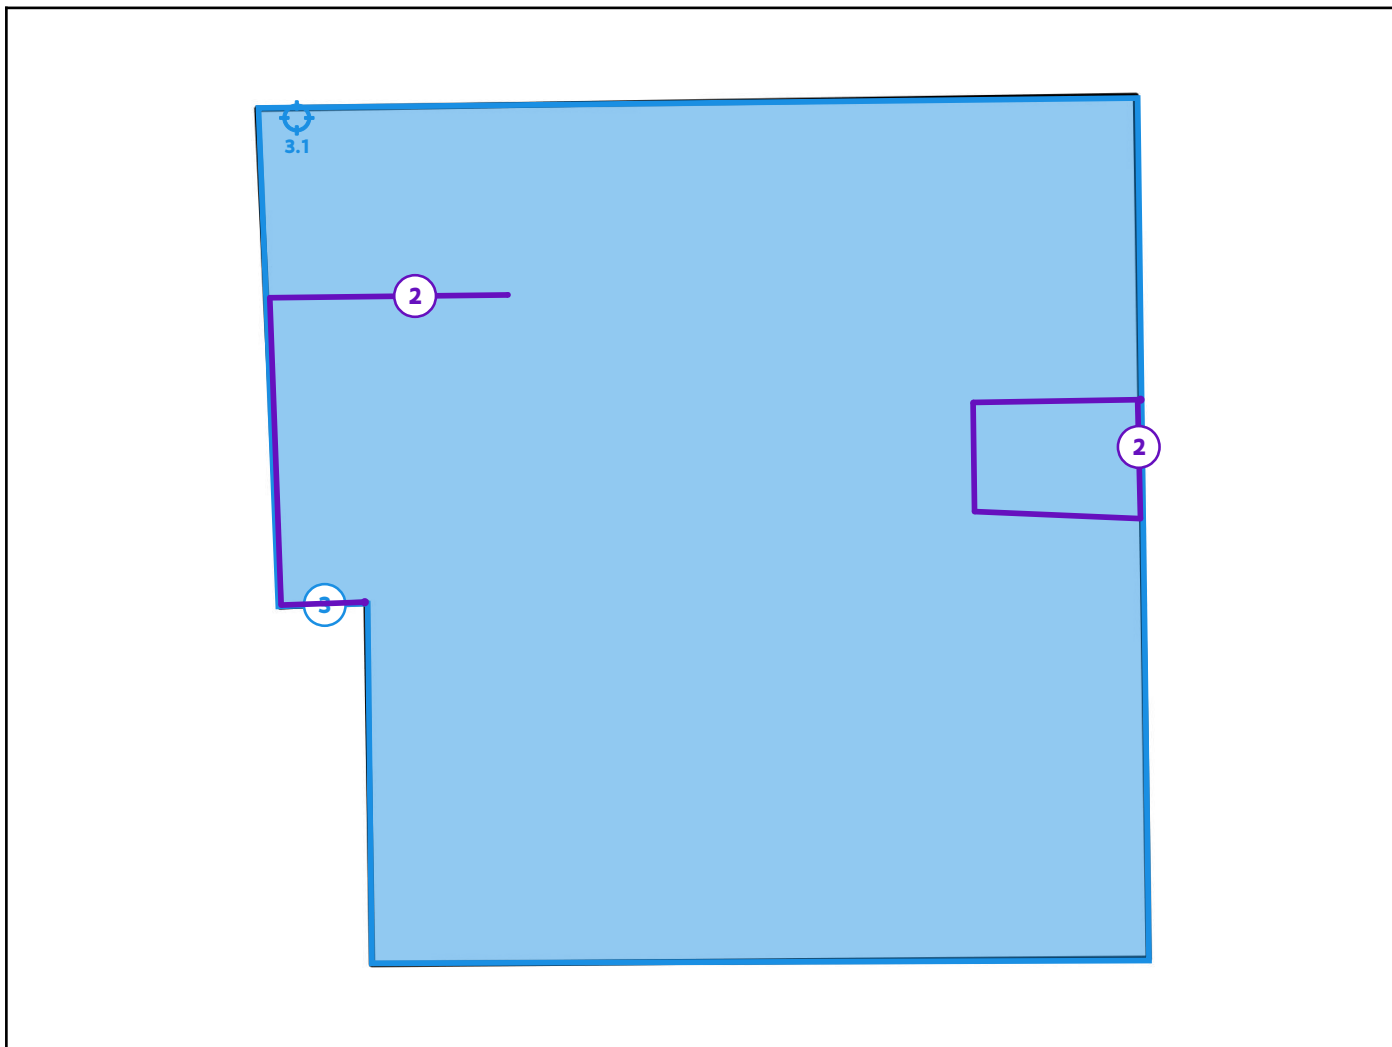
Plan 1.1: Hoofdgebouw plan

Beschrijving	Type	Actie
2. tegellijm in keuken, badkamer en toilet	Advies	-
3. pleisterwerk	Geen asbest	-
3.1 Code: 23/09/0026M1	Mengmonster	-

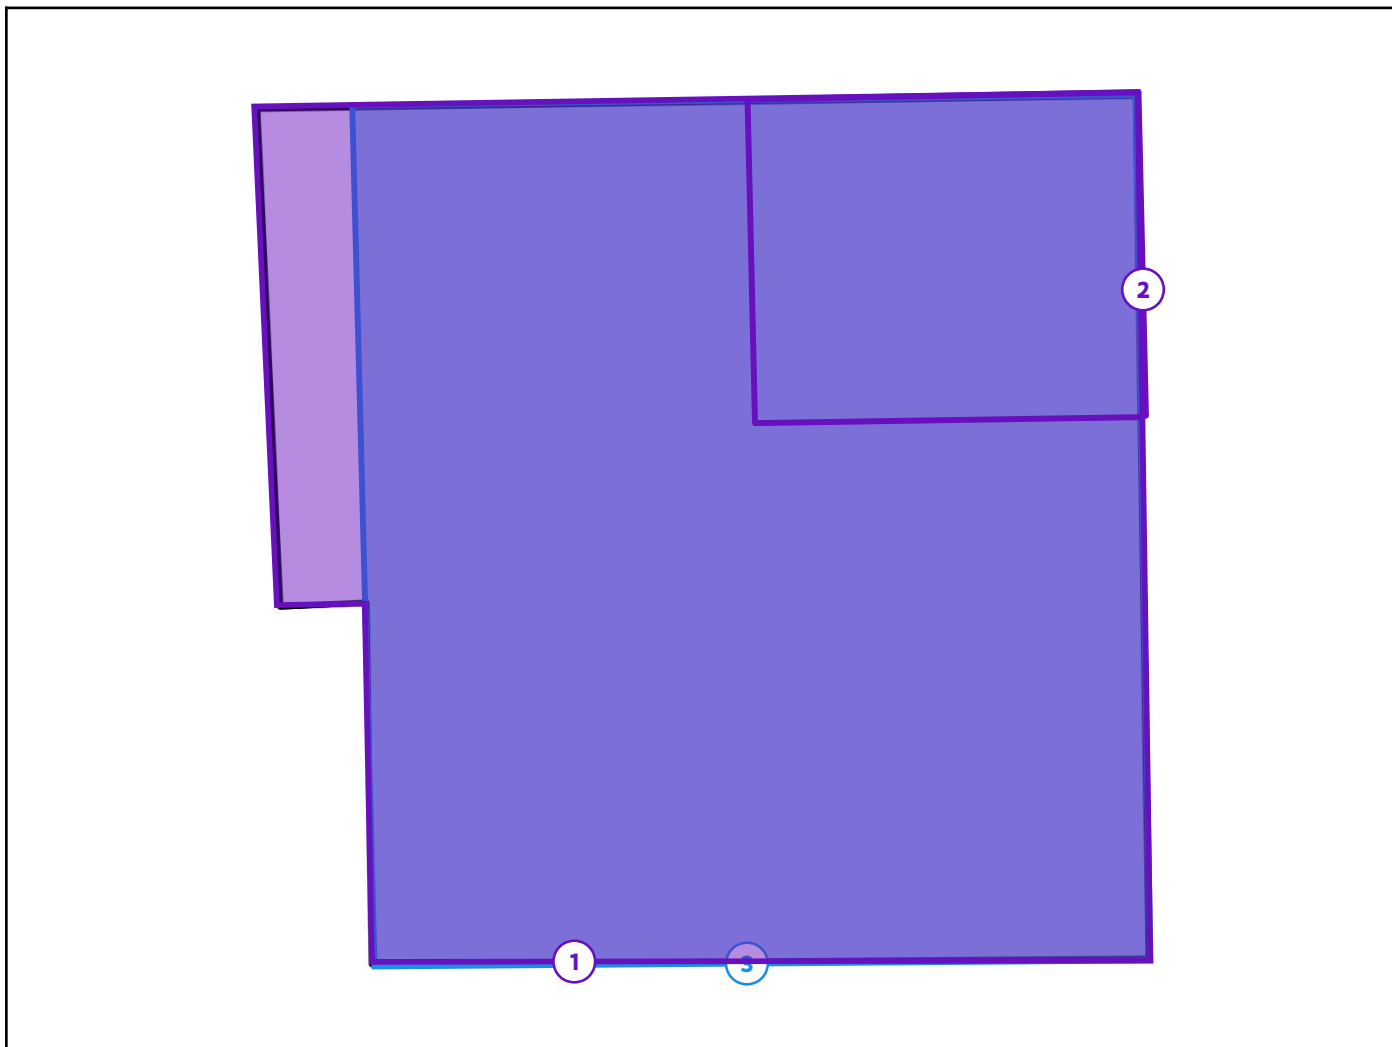
Plan 1.2: Hoofdgebouw plan

Beschrijving	Type	Actie
1. onderdakplaten	Advies	-
2. tegellijn in keuken, badkamer en toilet	Advies	-
3. pleisterwerk	Geen asbest	-

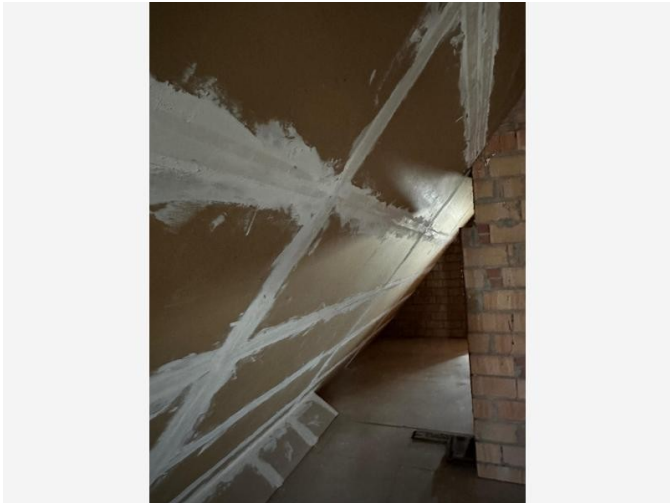
Vrije foto

Vermoedelijk werden er asbesthoudende onderdakplaten gebruikt. Dat kon echter niet vastgesteld worden, de zolder is permanent ontoegankelijk en de binnenzijde is volledig afgewerkt.

Identificatiemethode	Redelijk vermoeden
Primaire drager	Schuin dak
(Asbest)materiaal	Plaat, paneel, tablet - Type Menuiserite
Bindmiddel	Cement
Gebondenheid bindmiddel	Hecht

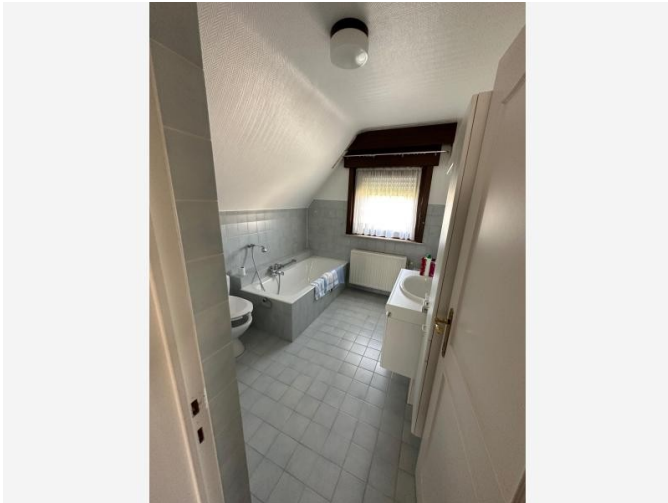
Vrije foto

Vermoedelijk werd er asbesthoudende tegellijm gebruikt. Er kon geen staal genomen worden, de tegels zijn nog intact.

Identificatiemethode	Redelijk vermoeden
Primaire drager	Binnenwand
(Asbest)materiaal	In-situ afwerkingslagen - Lijm laag
Bindmiddel	Lijm
Gebondenheid bindmiddel	Hecht

Bij het uitvoeren van werken moet een staal onderzocht worden om de aanwezigheid van asbest uit te sluiten.

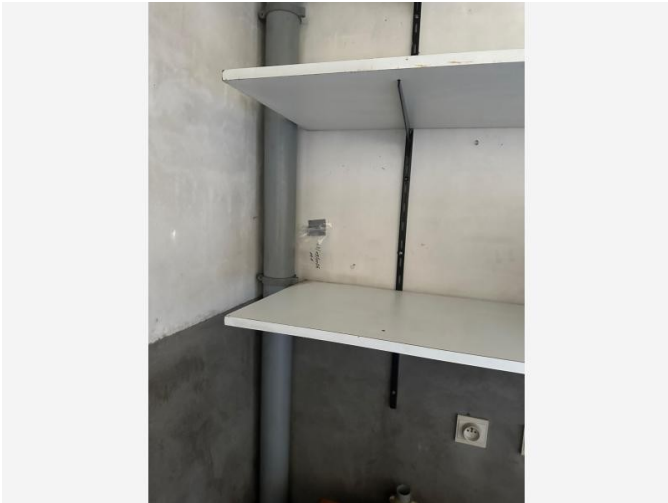
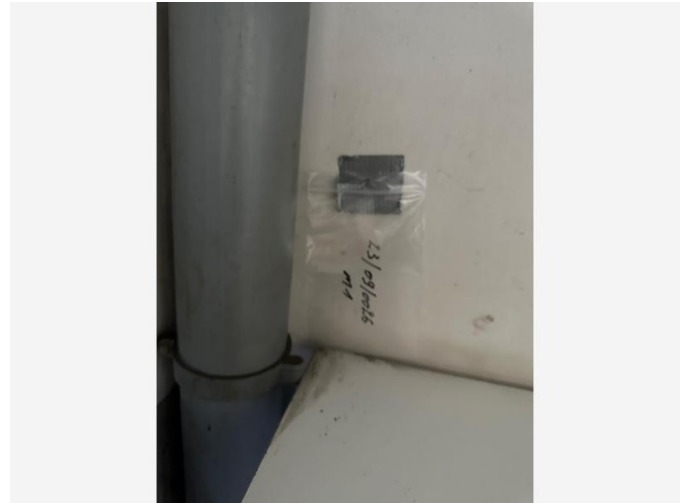
Geen asbest

#	Type	Referentie	Resultaat
3.1	Mengmonster	23/09/0026M1	Geen asbest

Beschrijving	pleisterwerk
Omgeving	Binnen
Primaire drager	Binnenwand

Bindmiddel van materiaal	Gips - kalk
Gebondenheid op basis van bindmiddel	Niet-hechtgebonden
Hoeveelheid (oppervlakte - dikte - aantal)	• 650,00 m ² - 1,00 cm - 1 stuk
Totaal volume	6,50 m ³
Identificatiemethode	Vaststelling met monstername
Destructieve handeling voor identificatie	Nee
