Keuringsverslag van een elektrische laagspanning- en zeer lage spanningsinstallatie

NIET CONFORM

| Datum keuring: 25/11/2024 | Inspecteur: Dean Deneweth | Mentor: | Installateur: - |
| Straatnaam | Duinkerke laan | Naam | lov Century 21 Tackoen |

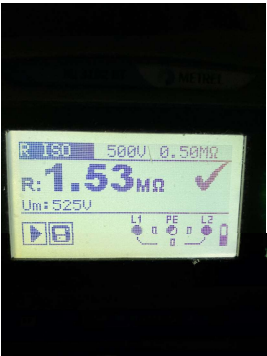
Ri algemeen: 1,53 MΩ RE: - Ω

OK

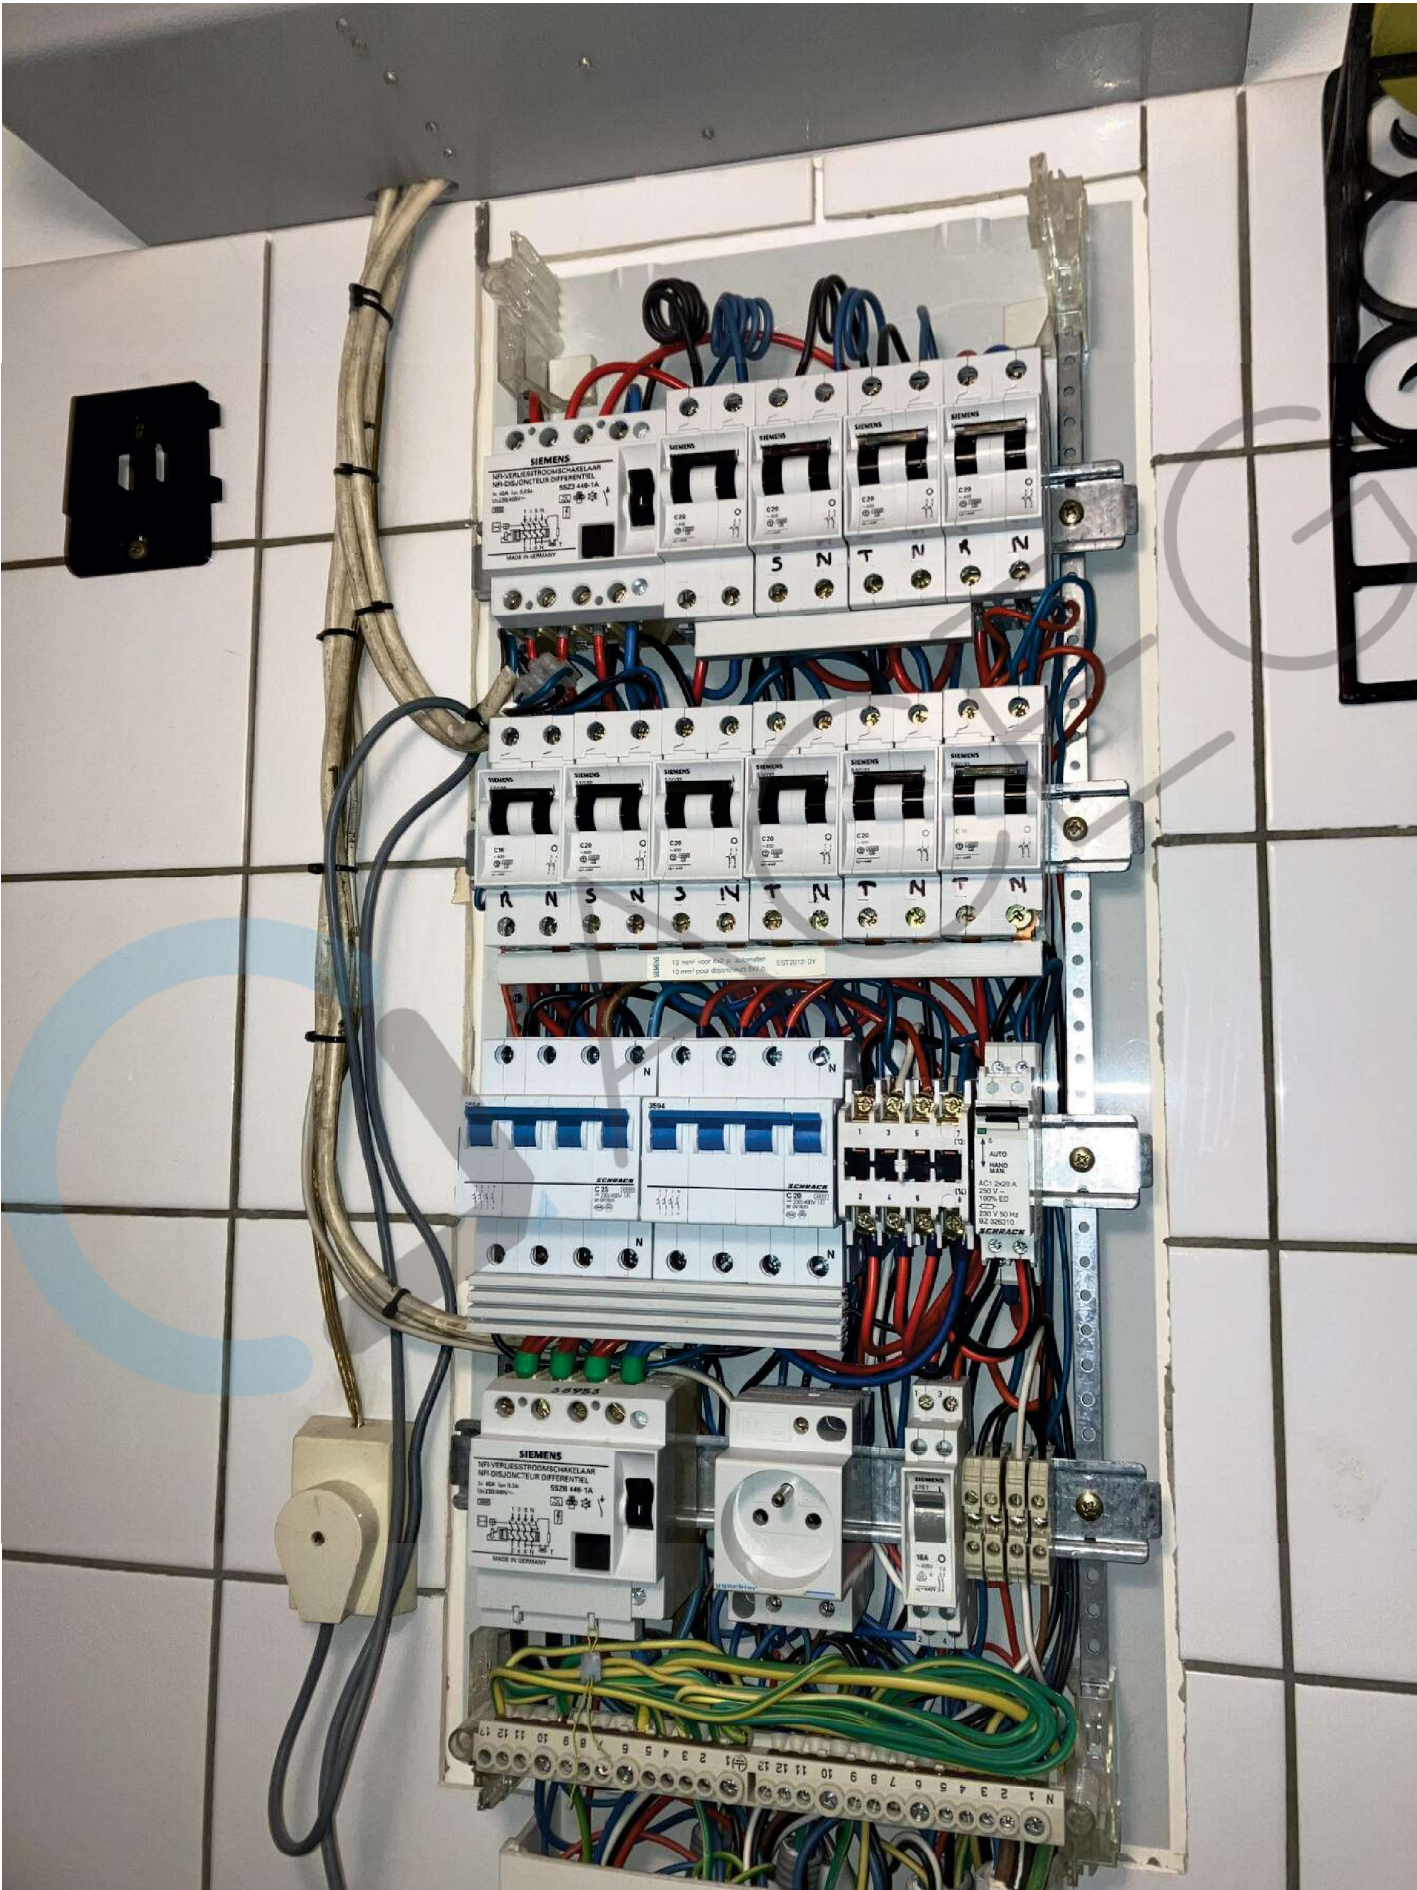
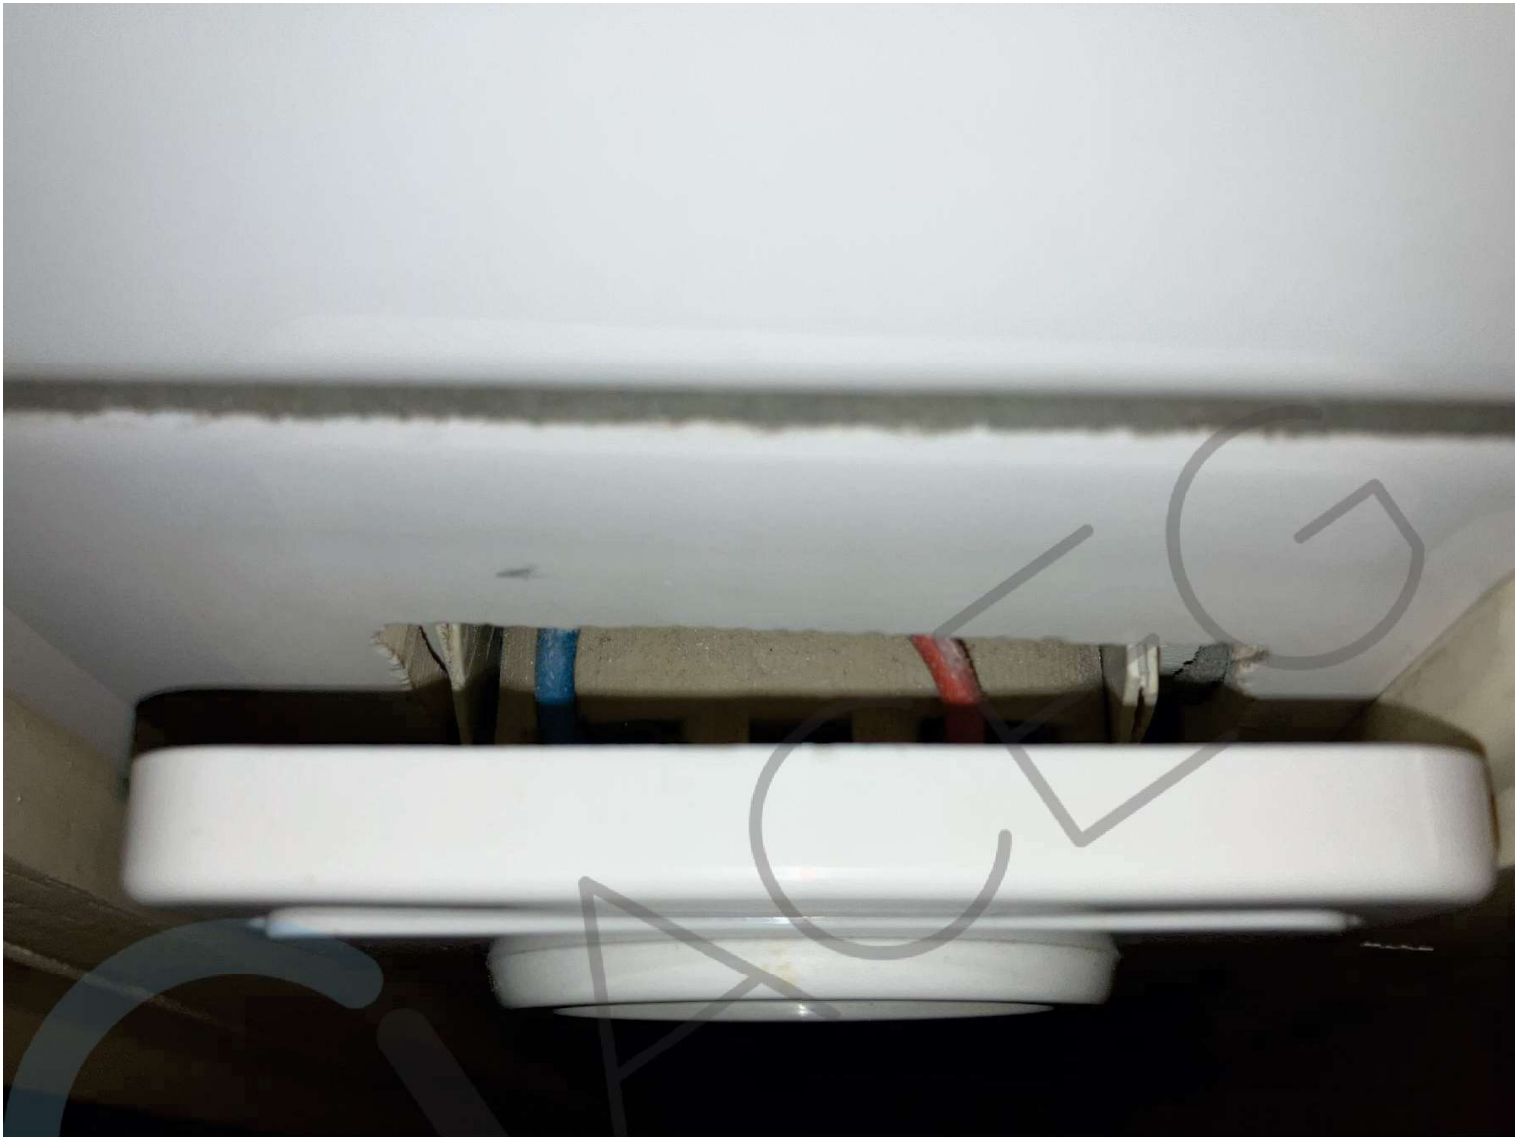
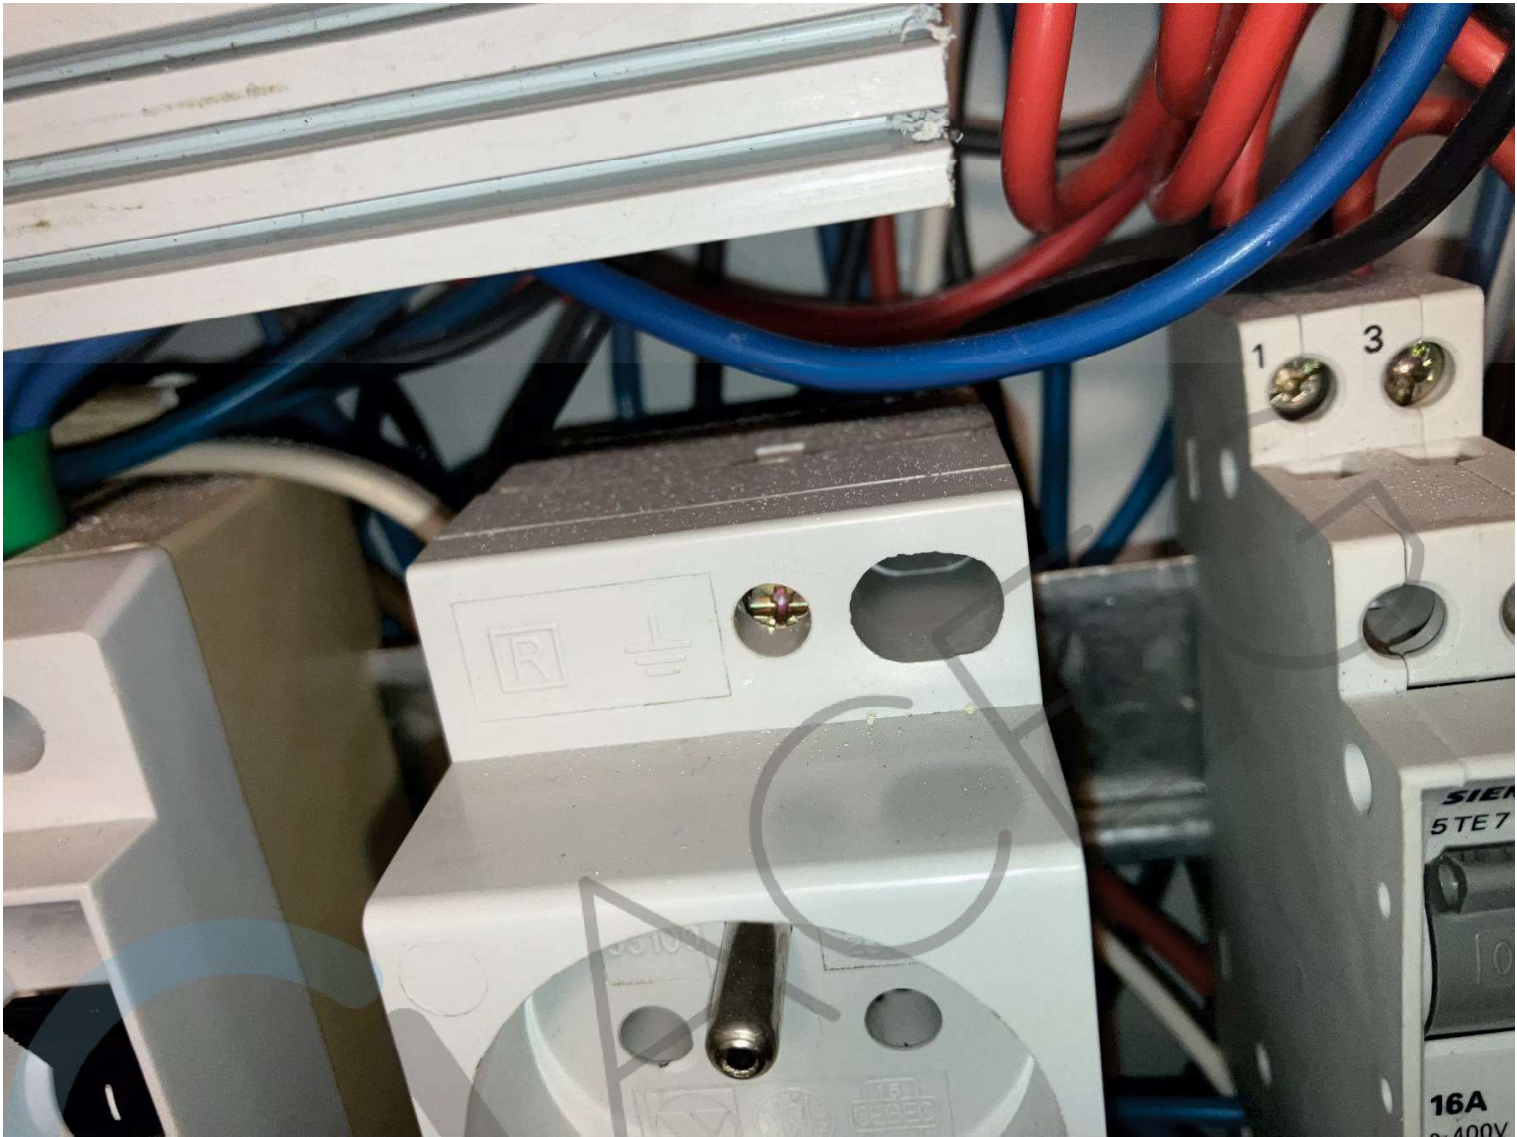
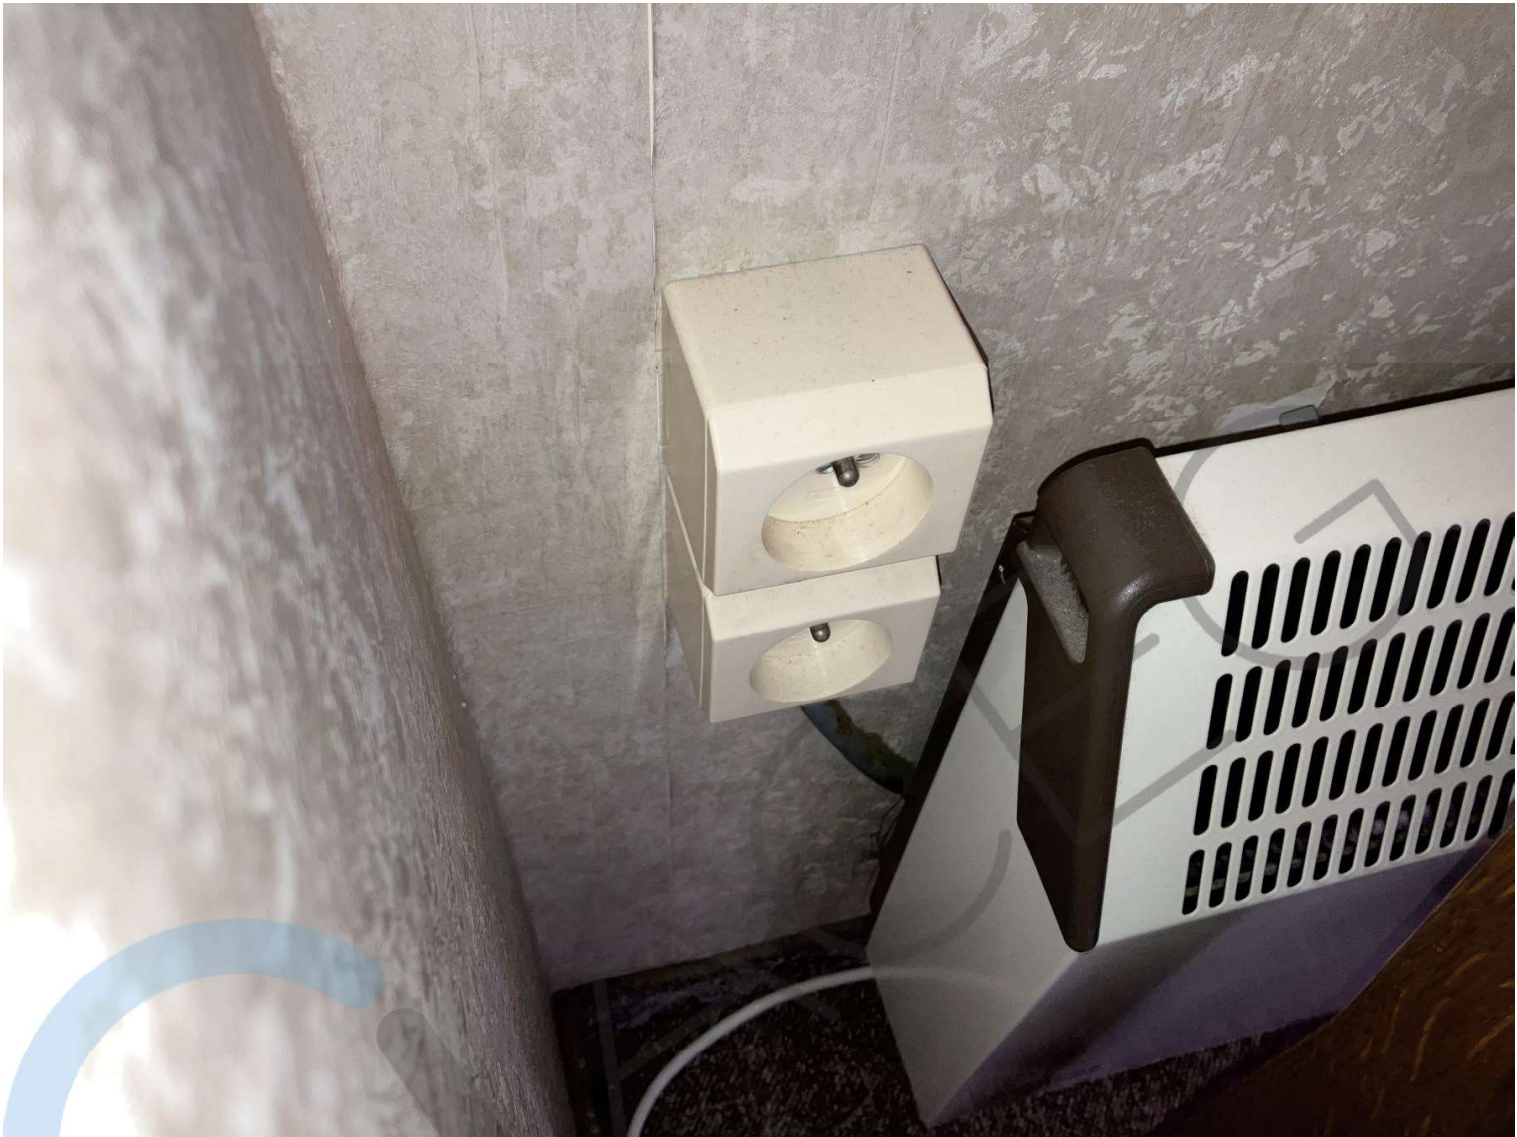
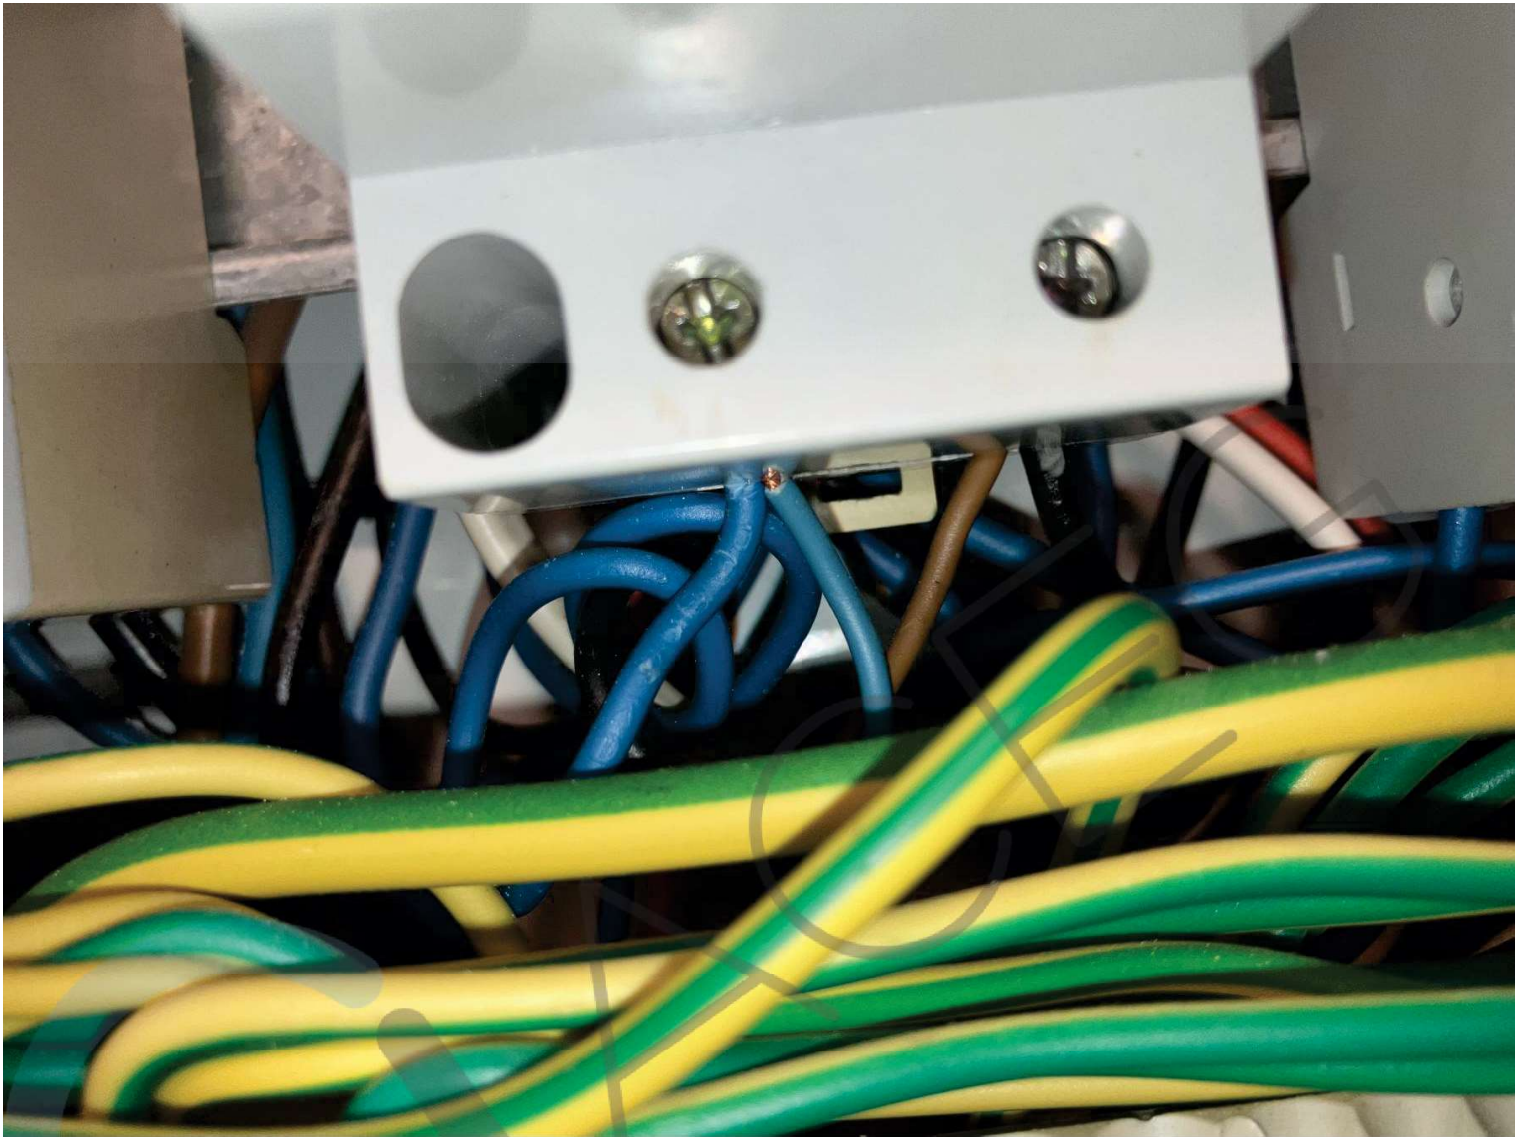
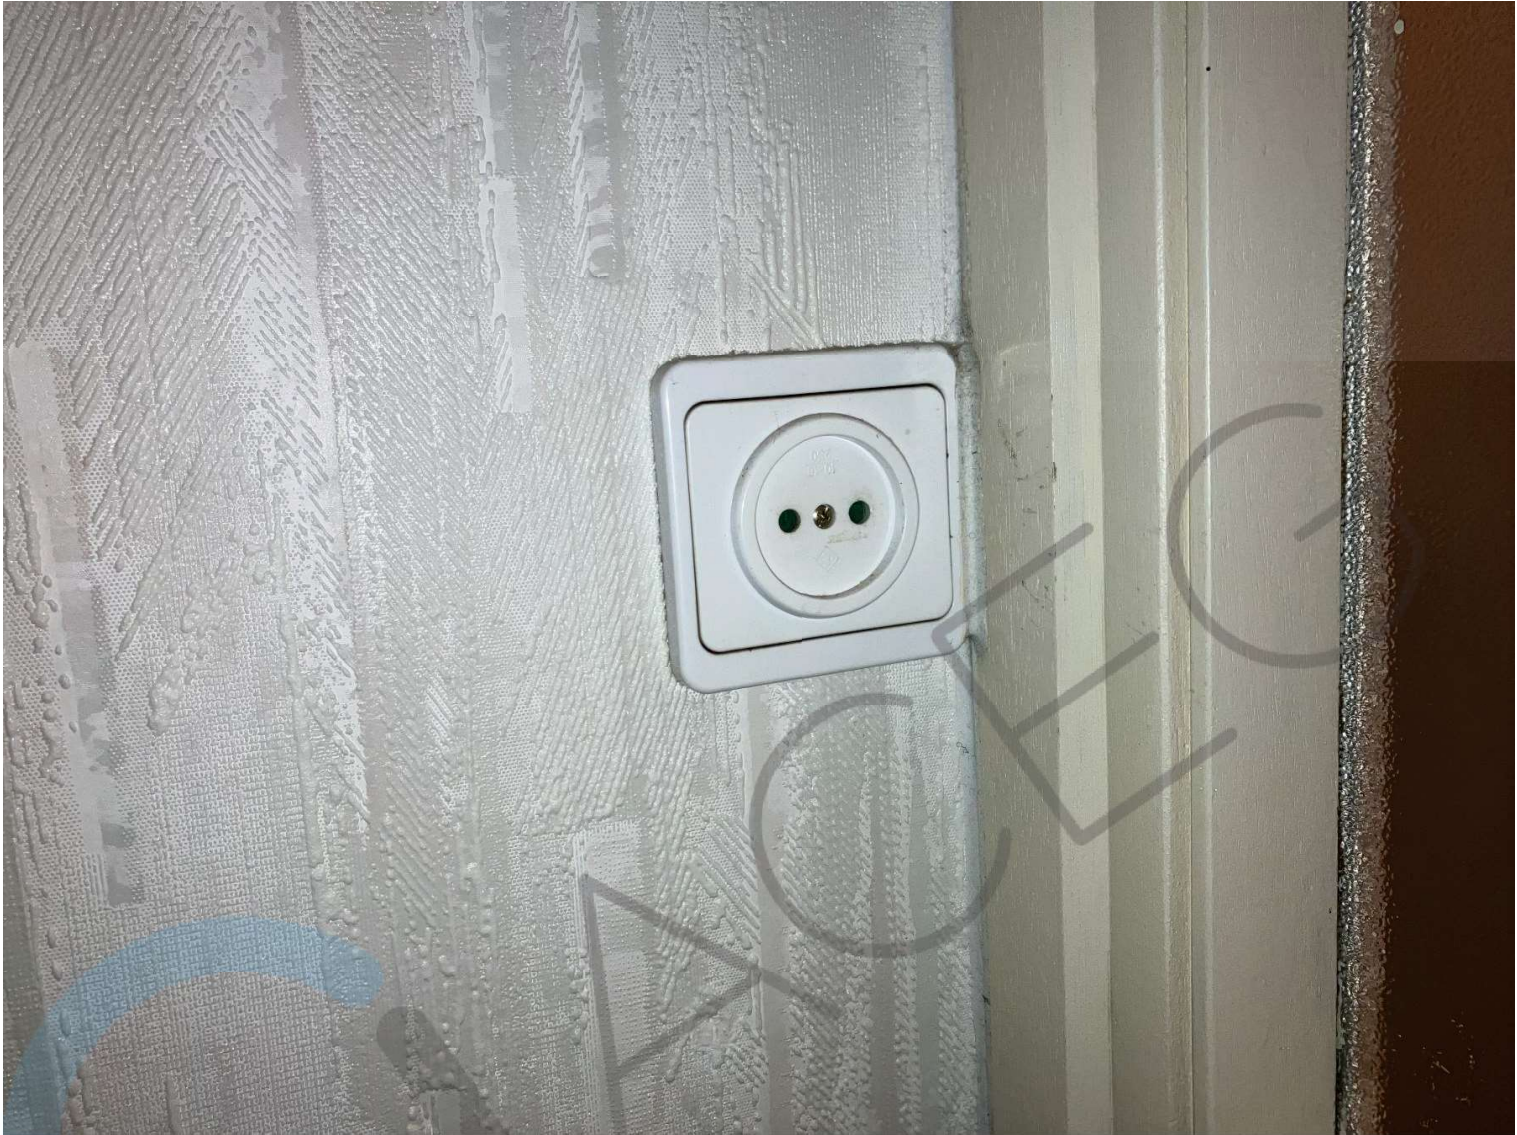
- Stopcontact in kast
- Stopcontact in verdeelbord
- Stopcontact in berging en kinderslaapkamer dient voorzien te worden van een beschermingscontact -Stopcontact in verdeelbord ontbreekt kinderveiligheid.

- Stopcontact berging
- Stopcontacten in slaapkamer met terras, zie foto in bijlage
