# Asbestinventarisatetest

Duinkerkeleen 118/0301, 8660 De Panne

Attestnummer : **20240425-000337.000**

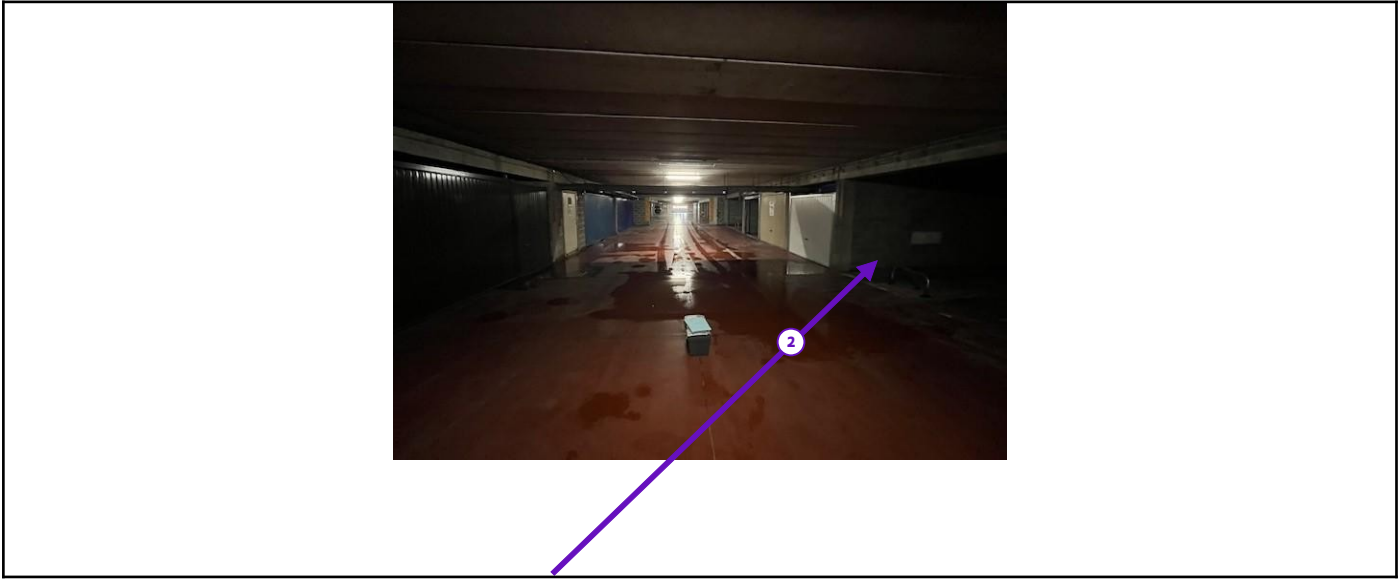
Plan 1.2: 25

| Beschrijving | Type | Actie |
|---|---|---|
| 2. aparte garage/parking 20 op -1 niet verdacht | Advies | - |

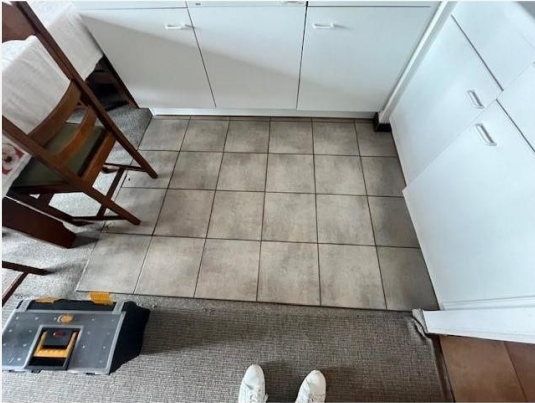
Vrije foto

de vloeren in het appartement zijn ofwel in tapijt ofwel keramisch

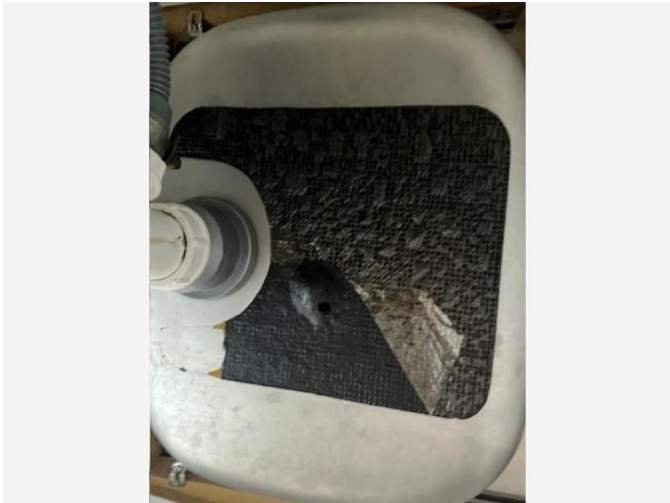
Vrije foto

de teer onder spoelbak is niet verdacht, is in kunststof

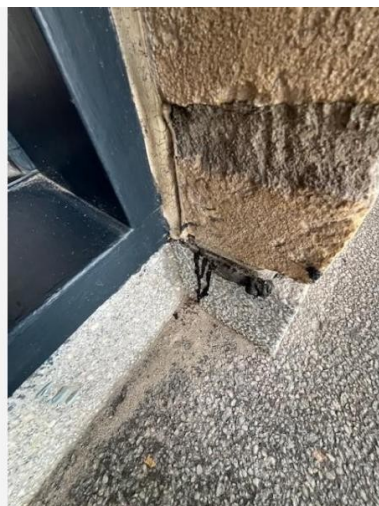
Geen asbest

| # | Type | Referentie | Resultaat |
|---|---|---|---|
| 4.1 | Puntmonster | MM 02 | Geen asbest |

| Beschrijving | mastiek ramen |
