# Asbestinventarisatetest

Lalouxlaan 16/001, 8670 Koksijde

Attestnummer : 20251127-000343.000

Uitgegeven op : 27.11.2025

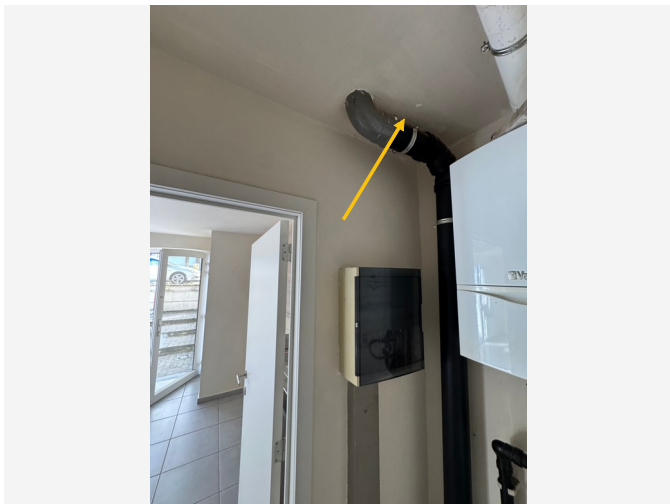
# Fiche 1: Pleisterwerk plafonds

Geen asbest

#	Type	Referentie	Resultaat
1.1	Mengmonster	2	Geen asbest

<b>Beschrijving</b>	Pleisterwerk plafonds
<b>Omgeving</b>	Binnen
<b>Primaire drager</b>	Plafond
<b>Bindmiddel van materiaal</b>	Gips - kalk
<b>Gebondenheid op basis van bindmiddel</b>	Niet-hechtgebonden
<b>Hoeveelheid (oppervlakte - dikte - aantal)</b>	• 75,00 m <sup>2</sup> - 1,00 cm - 1 stuk
<b>Totaal volume</b>	0,75 m <sup>3</sup>
<b>Identificatiemethode</b>	Een monstername door de asbestdeskundige met laboanalyse door een asbestlabo.
<b>Destructieve handeling voor identificatie</b>	Nee
<b>Opmerking</b>	De hoeveelheid is een zo nauwkeurig mogelijke opmeting. Hieraan kunnen evenwel geen rechten worden ontleend. Waar mogelijk, wordt staalname uitgevoerd conform het inspectieprotocol: in een droge ruimte zoals een slaapkamer, in een natte ruimte zoals een keuken of badkamer, in een traphal en in een stookruimte.
