Asbestinventarisatetest

Marie-Joséstraat 46/101, 8670 Koksijde

Attestnummer : 20241105-000383.000

Uitgegeven op : 05.11.2024

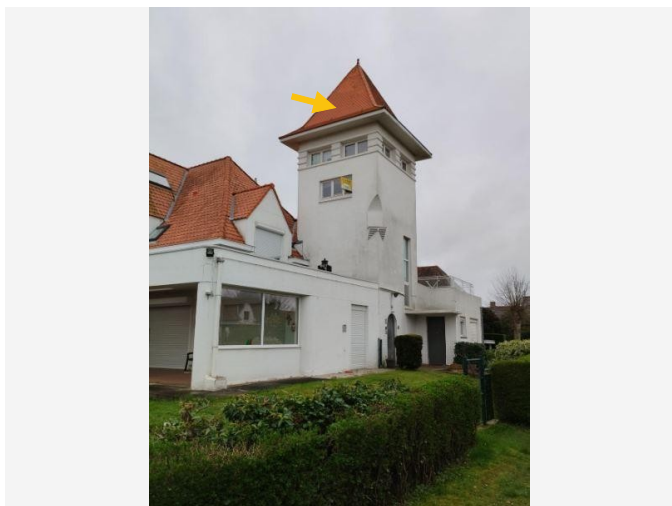
Vrije foto

Het onderdak werd vernieuwd, dit wordt gestaafd door de factuur van de werken in bijlage.

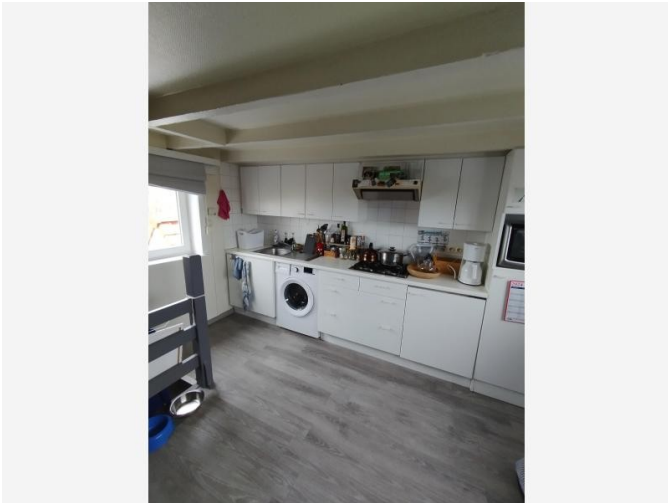
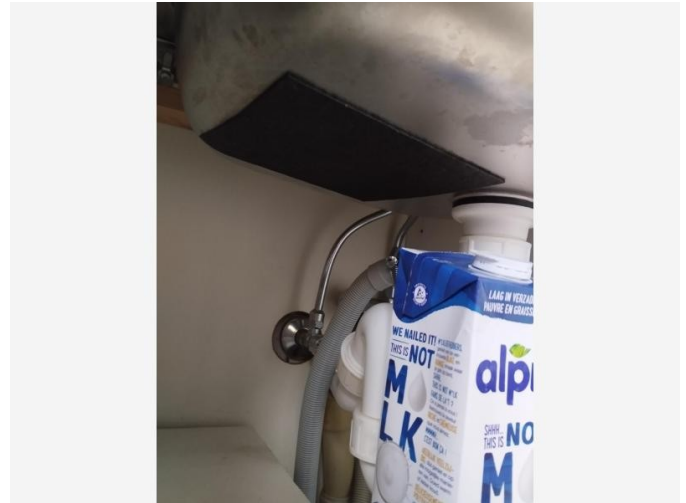
Fiche 5: Ontdreuningsplaat

Geen asbest

#	Type	Referentie	Resultaat
5.1	Puntmonster	002	Geen asbest

Beschrijving	Ontdreuningsplaat
Omgeving	Binnen
Primaire drager	HVAC infrastructuur en uitrusting
Bindmiddel van materiaal	Bitumen (roofing, teer, asfalt)
Gebondenheid op basis van bindmiddel	Hecht
Hoeveelheid (gewicht - aantal)	<ul style="list-style-type: none">• 0,30 kg - 1 stuk
Totaal gewicht	0,30 kg
Identificatiemethode	Vaststelling met monstername
Destructieve handeling voor identificatie	Nee
