Asbestinventarisatetest

Peerdehoek 5, 8670 Koksijde

Attestnummer : 20240119-000314.000

Zone 1: Hoofdgebouw

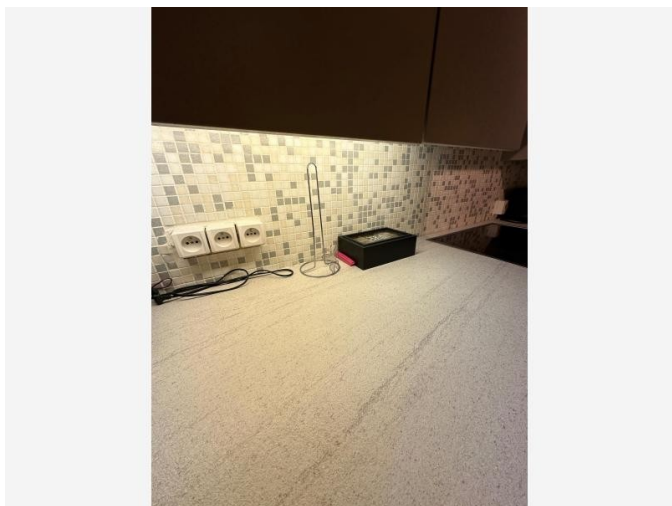
Vrije foto

Vermoedelijk werd er asbesthoudende tegellijm gebruikt. Er kon geen staal genomen worden, de tegels zijn nog intact.

Identificatiemethode	Redelijk vermoeden
Primaire drager	Binnenwand
(Asbest)materiaal	In-situ afwerkingslagen - Lijm laag
Bindmiddel	Lijm
Gebondenheid bindmiddel	Hecht

Bij het uitvoeren van werken moet een staal onderzocht worden om de aanwezigheid van asbest uit te sluiten.

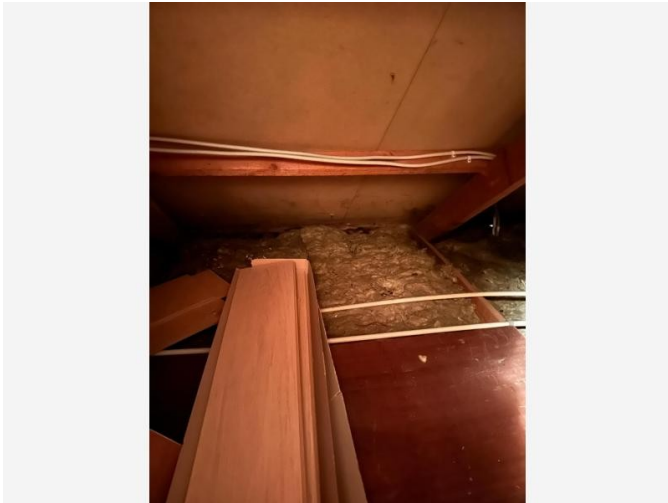
Vrije foto

Vermoedelijk werden er asbesthoudende onderdakplaten gebruikt. Dat kon echter niet vastgesteld worden, de zolder is permanent ontoegankelijk en de binnenzijde is volledig afgewerkt.

Identificatiemethode	Redelijk vermoeden
Primaire drager	Schuin dak
(Asbest)materiaal	Plaat, paneel, tablet - Type Menuiserie
Bindmiddel	Cement
Gebondenheid bindmiddel	Hecht

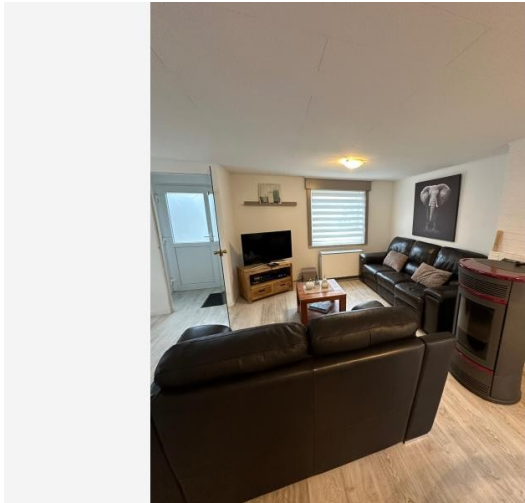
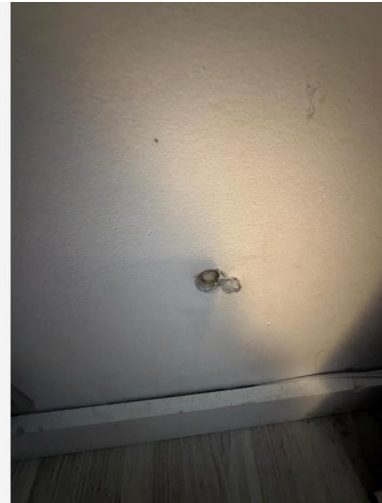
Fiche 3: geen pleisterwerk aangetroffen

Geen asbest

Beschrijving	geen pleisterwerk aangetroffen
Omgeving	Binnen
Identificatiemethode	Vaststelling zonder monsternamen
Destructieve handeling voor identificatie	Nee
Opmerking	De muren bestaan uit prefab betonpanelen. Er kon geen staal genomen worden van het pleisterwerk.

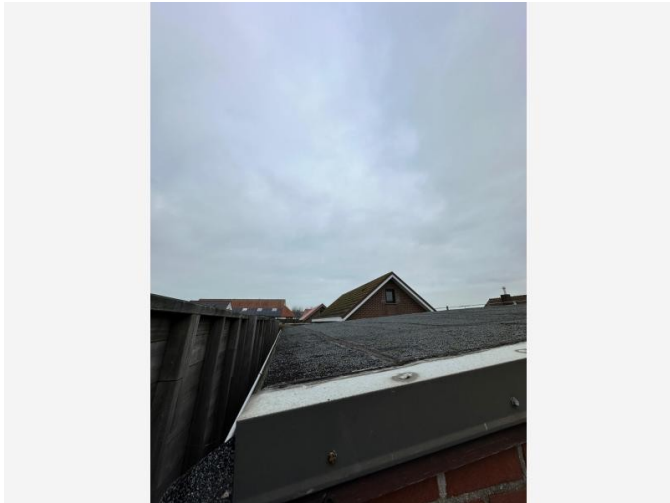
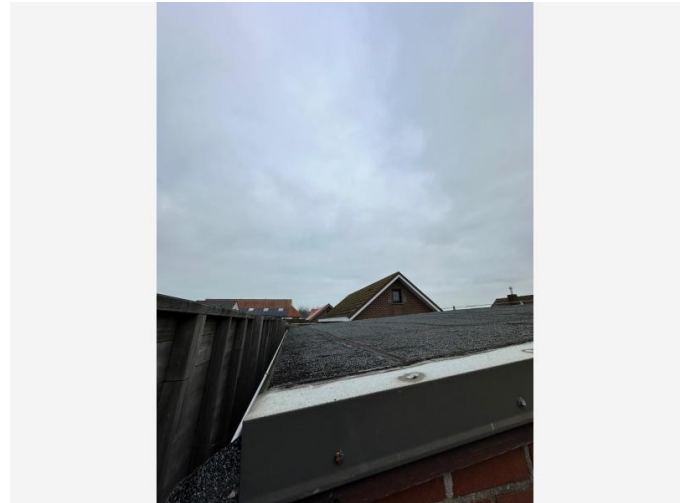
Overzichtsfoto

Geen asbest

#	Type	Referentie	Resultaat
4.1	Puntmonster	24/01/0026R1	Geen asbest

Beschrijving	roofing op plat dak achterbouw
Omgeving	Buiten
Primaire drager	Plat dak
Bindmiddel van materiaal	Bitumen (roofing, teer, asfalt)

Gebondenheid op basis van bindmiddel	Hecht
Hoeveelheid (oppervlakte - aantal)	• 26,81 m ² - 1 stuk
Totale oppervlakte	26,81 m ²
Identificatiemethode	Vaststelling met monstername
Destructieve handeling voor identificatie	Nee

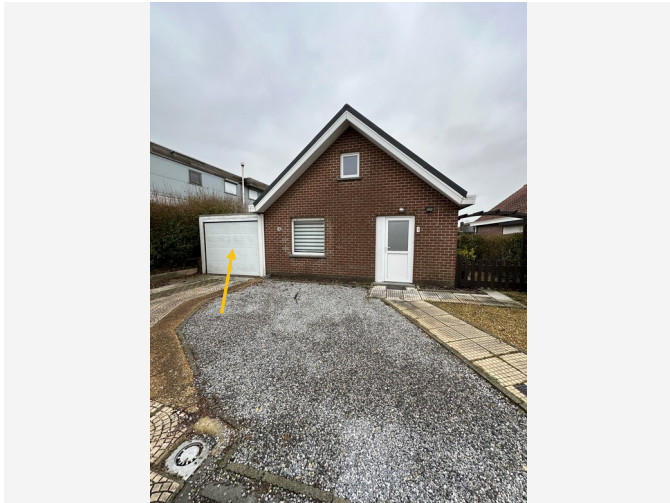
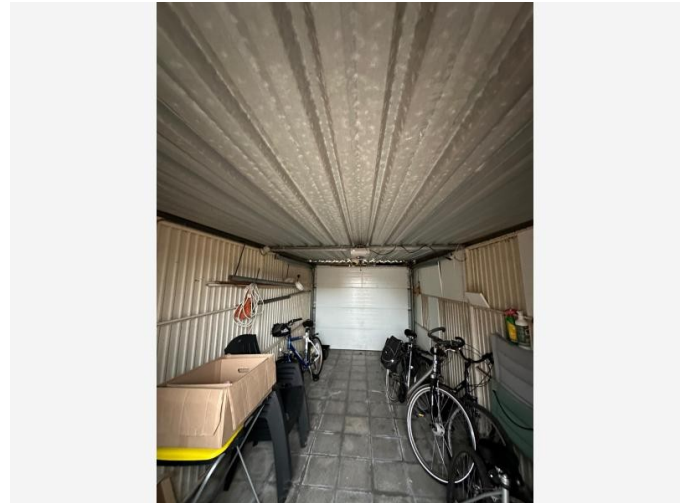
Overzichtsfoto

Geen asbest

Beschrijving	garage naast de woning
Omgeving	Grenst aan binnen- en buitenlucht
Identificatiemethode	Vaststelling zonder monsternamen
Destructieve handeling voor identificatie	Nee
Opmerking	De garage is volledig opgebouwd in metalen platen. Deze bevatten geen asbest. Er werd geen asbest aangetroffen in deze constructie
