# Asbestinventarisatetest

Sloepenlaan 29/502, 8670 Koksijde

Attestnummer : 20250119-000156.000

Uitgegeven op : 19.01.2025

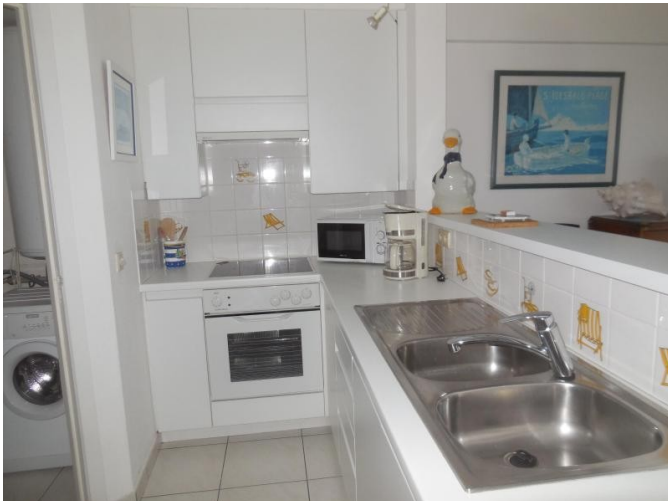
# Fiche 1: Tegellijm Faiencetegels Muren keuken, badkamer

Mogelijk bevindt er zich asbestverdachte tegellijm achter de wandtegels. Dit was niet waarneembaar, er waren geen bestaande beschadigingen of openingen in de wandtegels.

Identificatiemethode	Redelijk vermoeden
Primaire drager	Binnenwand
(Asbest)materiaal	In-situ afwerkingslagen - Lijm laag
Bindmiddel	Lijm
Gebondenheid bindmiddel	Hecht

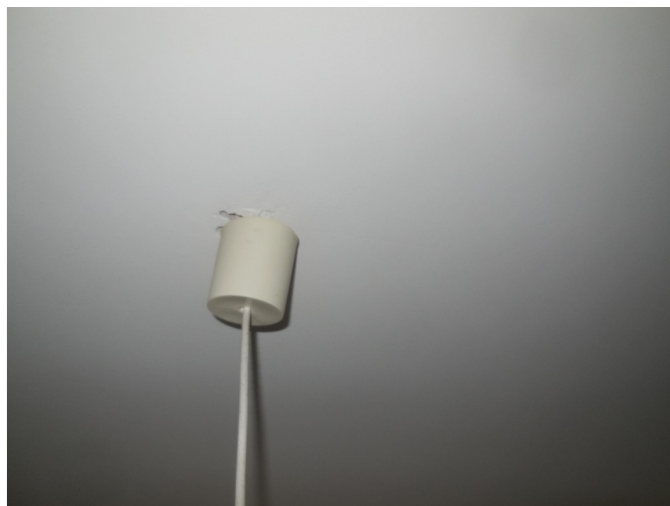
## Fiche 2: Pleisterwerk Plafonds

Overzichtsfoto

Detailfoto

Geen asbest

#	Type	Referentie	Resultaat
2.1	Mengmonster	E-25-002695/02	Geen asbest

Beschrijving	Pleisterwerk Plafonds
Omgeving	Binnen
Primaire drager	Plafond
Bindmiddel van materiaal	Gips - kalk
Gebondenheid op basis van bindmiddel	Niet-hechtgebonden
Hoeveelheid (oppervlakte - dikte - aantal)	• 76,00 m <sup>2</sup> - 1,00 cm - 1 stuk
Totaal volume	0,76 m <sup>3</sup>
Identificatiemethode	Vaststelling met monsternamen
Destructieve handeling voor identificatie	Nee
Opmerking	Overal pleisterwerk plafonds aanwezig behalve in de berging kelder. Vermits er geen stookplaats aanwezig is zijn er in totaal 3 staalnames uitgevoerd.
