Asbestinventarisatetest

Gaston Lejeunestraat 17/103, 8670 Koksijde

Attestnummer : 20240213-000384.000

Zone 1: Hoofdgebouw

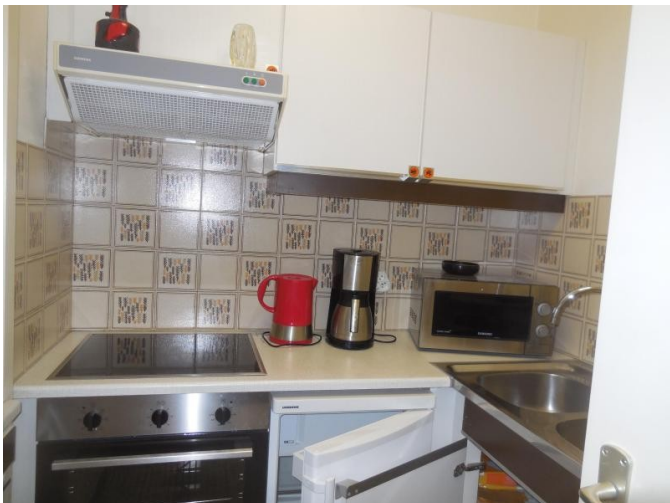
Fiche 1: Tegellijm Faiencetegels Muren keuken, WC, badkamer

Mogelijk bevindt er zich asbestverdachte tegellijm achter de wandtegels. Dit was niet waarneembaar, er waren geen bestaande beschadigingen of openingen in de wandtegels.

Identificatiemethode	Redelijk vermoeden
Primaire drager	Binnenwand
(Asbest)materiaal	In-situ afwerkingslagen - Lijm laag
Bindmiddel	Lijm
Gebondenheid bindmiddel	Hecht

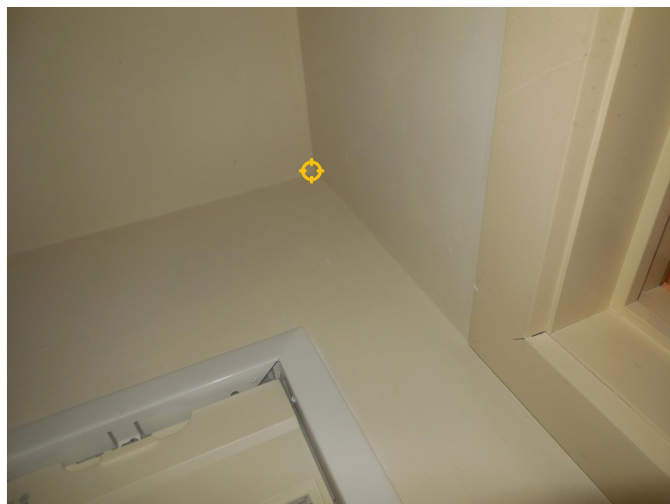
Conclusie

Geen asbest

#	Type	Referentie	Resultaat
2.1	Mengmonster	E-24-008792/02	Geen asbest

Beschrijving	Pleisterwerk Plafonds
Omgeving	Binnen
Primaire drager	Plafond
Bindmiddel van materiaal	Gips - kalk

Gebondenheid op basis van bindmiddel	Niet-hechtgebonden
Hoeveelheid (oppervlakte - dikte - aantal)	• 47,00 m ² - 1,00 cm - 1 stuk
Totaal volume	0,47 m ³
Identificatiemethode	Vaststelling met monsternamen
Destructieve handeling voor identificatie	Nee
Opmerking	Overal pleisterwerk aanwezig behalve in de berging kelder. Er is geen stookplaats aanwezig in het appartement, er werden dus in totaal 3 staalnames uitgevoerd.

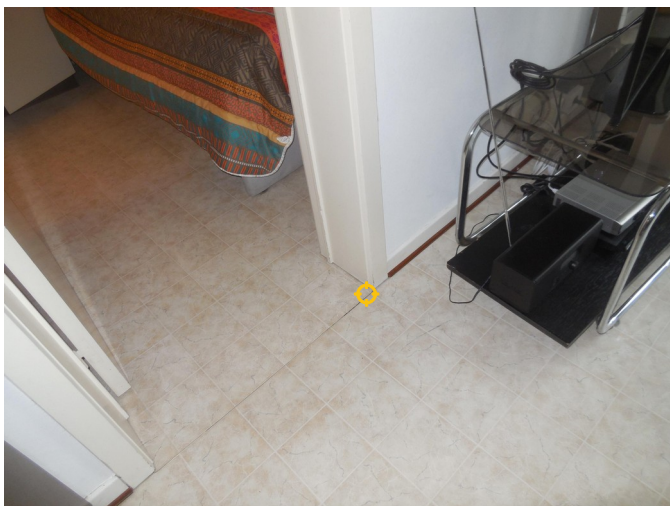
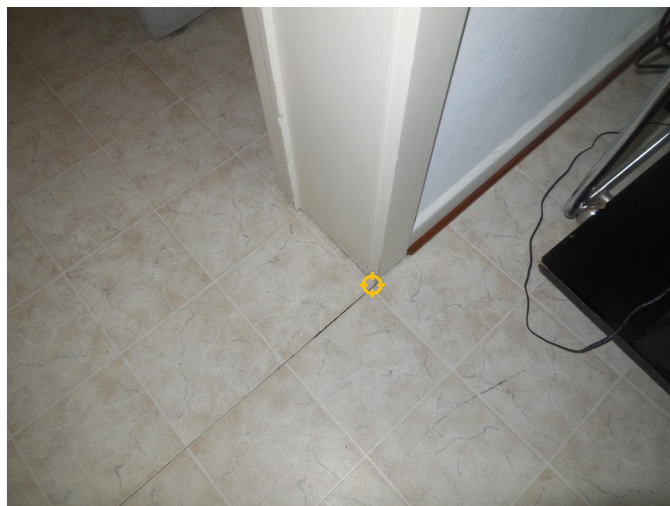
Conclusie

Geen asbest

#	Type	Referentie	Resultaat
3.1	Puntmonster	E-24-008792/04	Geen asbest

Beschrijving	Vloerzeil living + slaapkamer
Omgeving	Binnen
Primaire drager	Vloer
Bindmiddel van materiaal	Karton - papier - viltachtig

Gebondenheid op basis van bindmiddel	Niet-hechtgebonden
Hoeveelheid (oppervlakte - aantal)	• 32,00 m ² - 1 stuk
Totale oppervlakte	32,00 m ²
Identificatiemethode	Vaststelling met monstername
Destructieve handeling voor identificatie	Nee

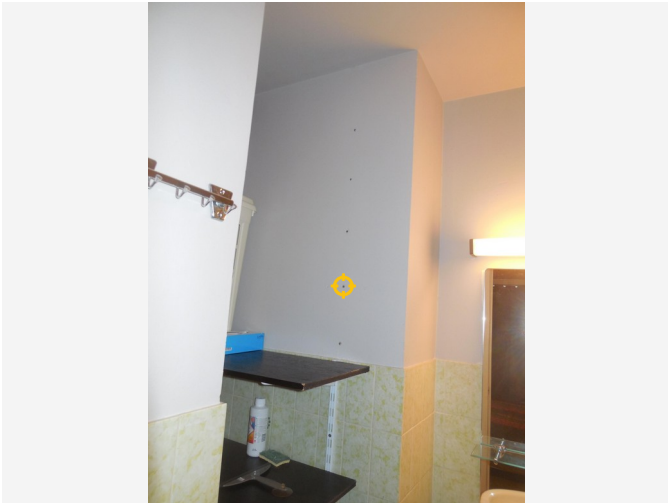
Fiche 4: Pleisterwerk wanden

Conclusie

Geen asbest

#	Type	Referentie	Resultaat
4.1	Mengmonster	E-24-008792/01	Geen asbest

Beschrijving	Pleisterwerk wanden
Omgeving	Binnen
Primaire drager	Binnenwand
Bindmiddel van materiaal	Gips - kalk

Gebondenheid op basis van bindmiddel	Niet-hechtgebonden
Hoeveelheid (oppervlakte - dikte - aantal)	• 87,00 m ² - 1,00 cm - 1 stuk
Totaal volume	0,87 m ³
Identificatiemethode	Vaststelling met monsternamen
Destructieve handeling voor identificatie	Nee
Opmerking	Overal pleisterwerk aanwezig behalve in de berging kelder. Er is geen stookplaats aanwezig in het appartement, er werden dus in totaal 3 staalnames uitgevoerd.

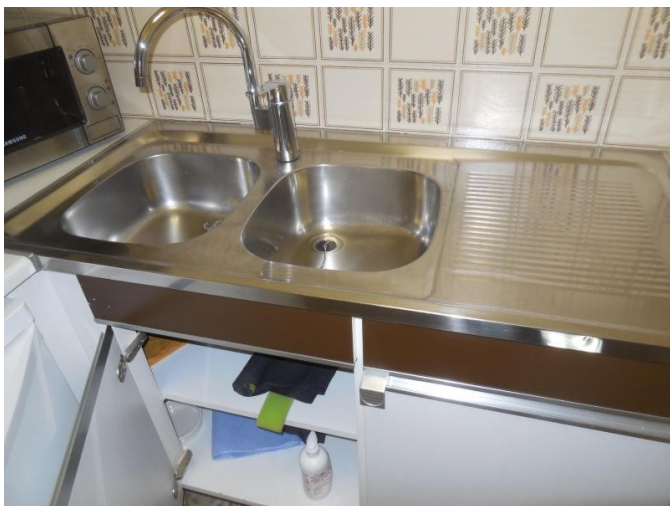
Fiche 5: Dempingsplaat spoelbak keuken

Conclusie

Geen asbest

#	Type	Referentie	Resultaat
5.1	Puntmonster	E-24-008792/03	Geen asbest

Beschrijving	Dempingsplaat spoelbak keuken
Omgeving	Binnen
Primaire drager	Sanitaire infrastructuur en uitrusting (toe- en afvoer)
Bindmiddel van materiaal	Bitumen (roofing, teer, asfalt)

Gebondenheid op basis van bindmiddel	Hecht
Hoeveelheid (oppervlakte - aantal)	• 0,04 m ² - 1 stuk
Totale oppervlakte	0,04 m ²
Identificatiemethode	Vaststelling met monstername
Destructieve handeling voor identificatie	Nee
