## Keuringsverslag van een elektrische laagspanning- en zeer lage spanningsinstallatie

### NIET CONFORM

**Datum keuring:** 17/09/2026

Straatnaam C. Schoolmeesterslaan  
Huisnummer 47  
Busnummer  
Postcode 8670  
Gemeente KOKSIJDE  
Land België

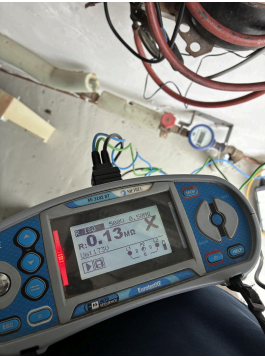
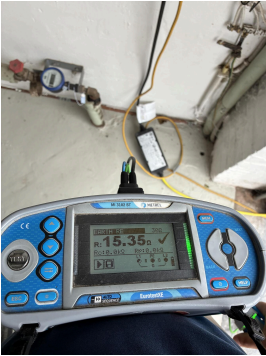
Ri algemeen: 0.13 MΩ RE: 15.35 Ω

| Aantal kringen | Curve | Bescherming IN (A) | (andere) | P | Sectie (mm²) |
|---|---|---|---|---|---|
| Visueel nazicht (algemeen) | NOK | Directe aanraking | NOK | Indirecte aanraking | NOK |
| Aansluitingen | NOK | schema in bijlage door Aceg vzw | NA | | |
| Equipotentiale verbindingen | NOK | Doorsnede geleiders | NOK | | |
| Continuïteit | NOK | Verlichting / toestellen | NVT | | |
