Asbestinventarisatetest

Helvetiastraat 74A, 8670 Koksijde

Attestnummer : 20230115-000174.000

Uitgegeven op : 15.01.2023

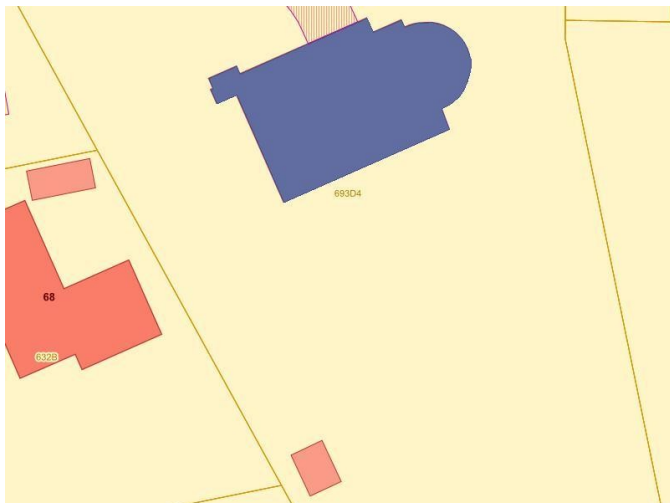
Zone 1: Hoofdgebouw

Tijdens de inspectie vastgesteld:

- 2 Asbestmaterialen**
- 0 Beperkingen
- 1 Uitsluitingen**
- 0 Roerende goederen
- 0 Puin, steenslag, (water)bodem
- 1 Adviezen**
- 1 Geen asbest**

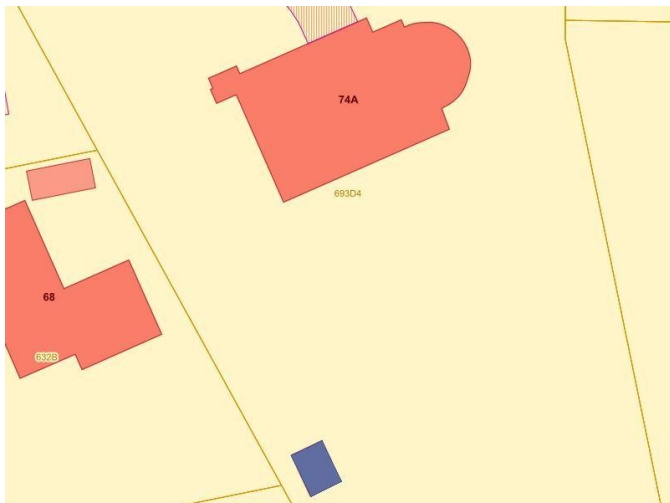
Zone 2: Bijgebouw

Tijdens de inspectie vastgesteld:

- 0 Asbestmaterialen
- 0 Beperkingen
- 0 Uitsluitingen
- 0 Roerende goederen
- 0 Puin, steenslag, (water)bodem
- 0 Adviezen
- 0 Geen asbest
