Asbestinventarisatetest

Duinenkranslaan 23, 8670 Koksijde

Attestnummer : 20230717-000232.000

Niet-asbestveilig

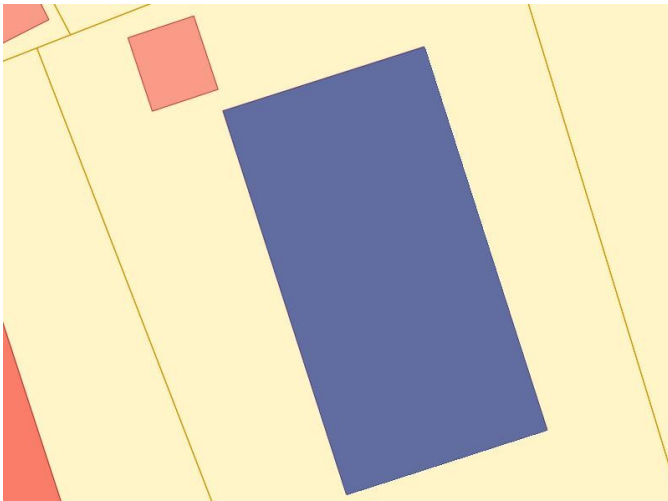
Zone 2: Hoofdgebouw

- 1 Asbestmateriaal**
- 0 Beperking
- 0 Uitsluiting
- 0 Roerend goed
- 0 Puin, steenslag, (water)bodem
- 1 Advies**
- 2 Geen asbest**
