# Asbestinventarisatetest

Strandlaan 79/001, 8670 Koksijde

Attestnummer : 20231002-000030.001

Uitgegeven op : 02.10.2023

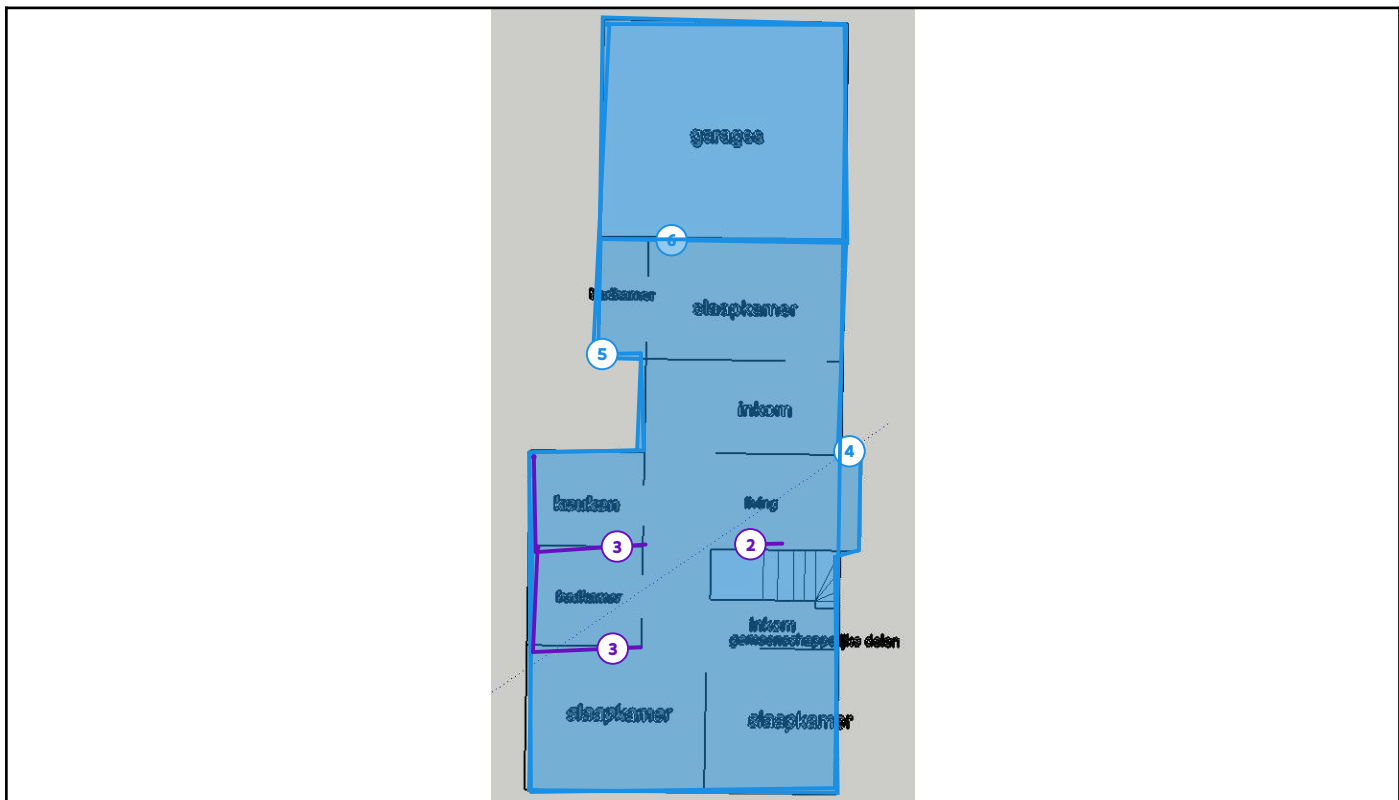
# Plan 1.1: plattegrond strandlaan

Beschrijving	Type	Actie
2. koord kachel	Advies	-
3. lijm/gipslagen faiencetegels	Advies	-
4. pleisterwerk plafond	Geen asbest	-
5. pleisterwerk wand	Geen asbest	-
6. roofing plat dak garages	Geen asbest	-

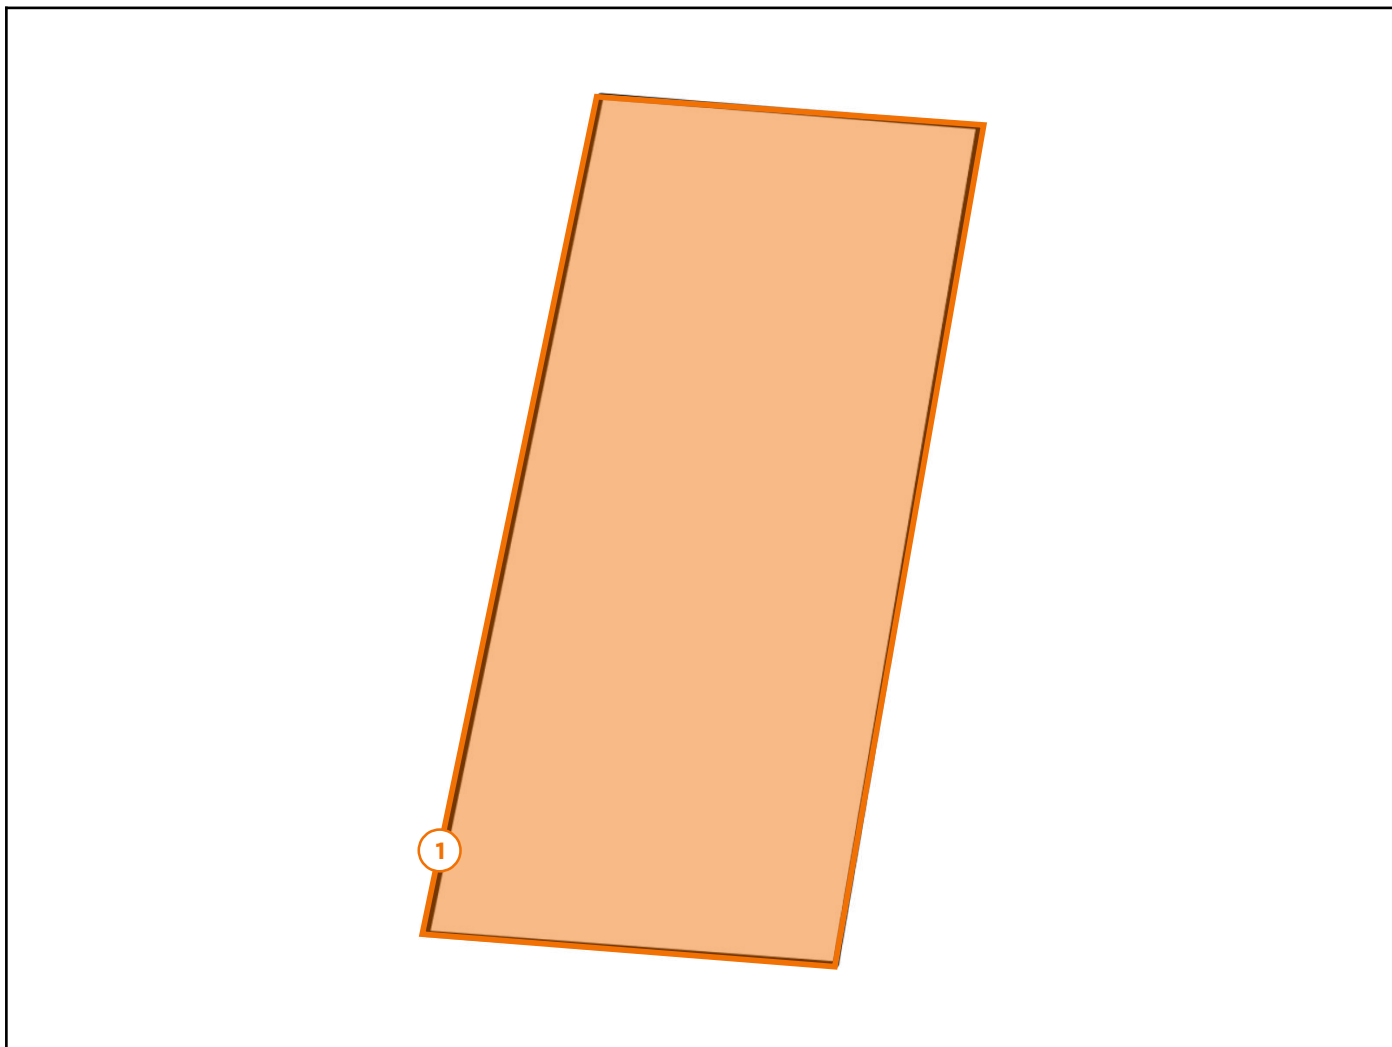
## Plan 2.1: Constructie berging

Beschrijving	Type	Actie
1. golfplaten berging buiten	Asbestmateriaal	<a href="#">Verwijderen</a>
