Asbestinventarisatetest

Polderstraat 67, 8670 Koksijde

Attestnummer : 20231030-000049.000

Uitgegeven op : 30.10.2023

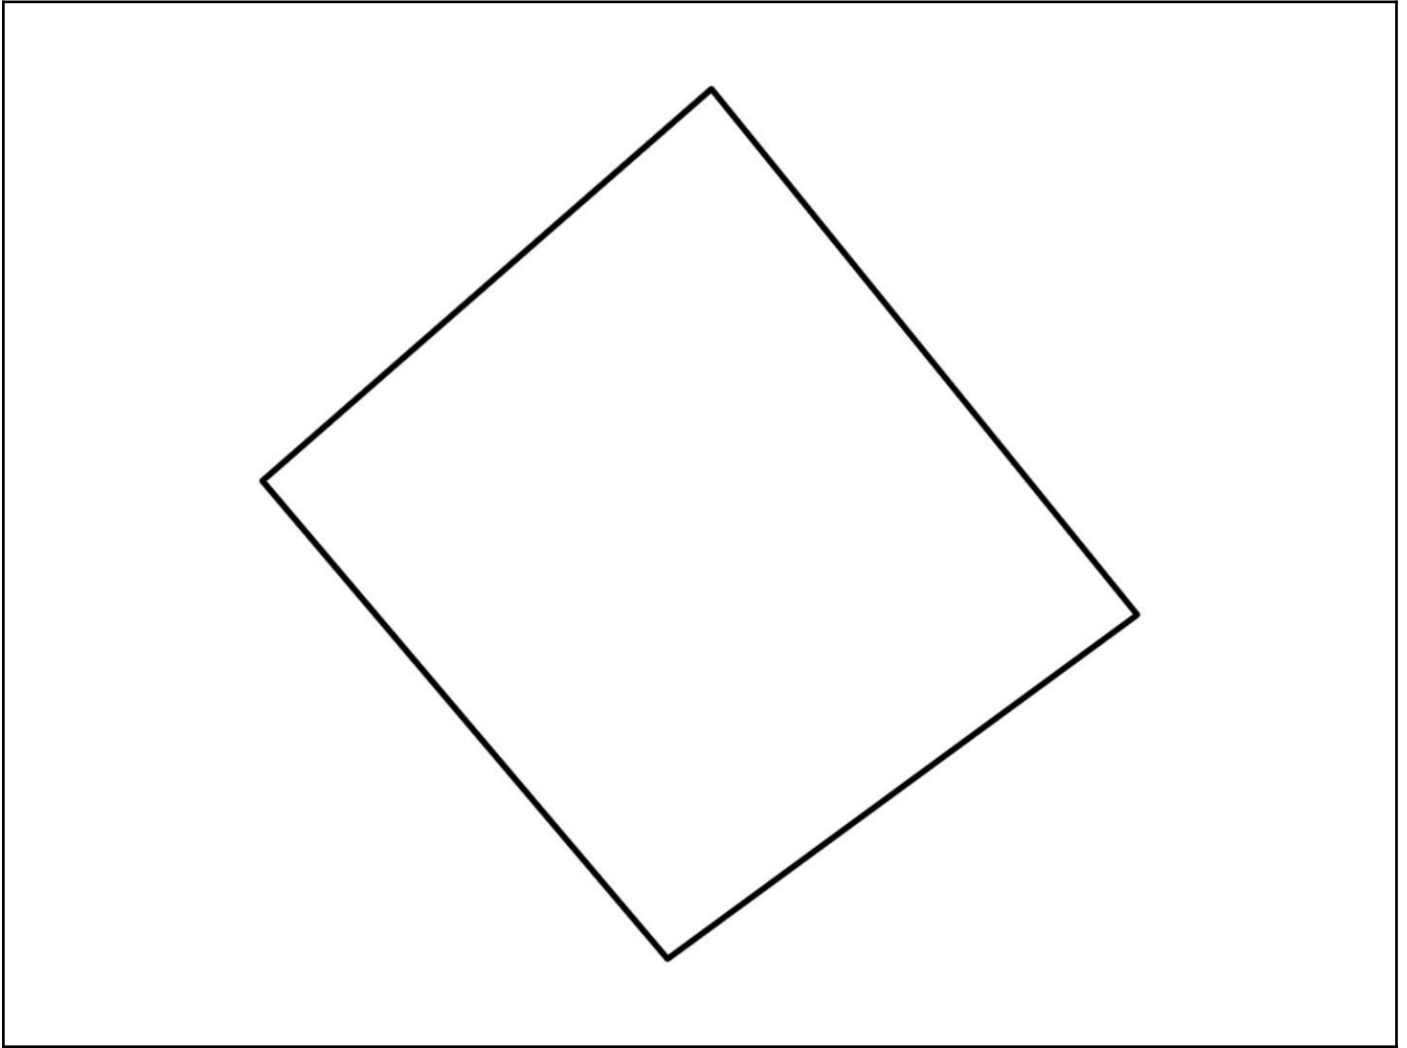
Plan 3.1: Bijgebouw plan

- 0 Asbestmaterialen
- 0 Beperkingen
- 0 Uitsluitingen
- 0 Roerende goederen
- 0 Puin, steenslag, (water)bodem
- 0 Adviezen
- 0 Geen asbest
