Asbestinventarisatetest

Zwaluwenstraat 9, 8670 Koksijde

Attestnummer : 20240122-000092.000

Uitgegeven op : 22.01.2024

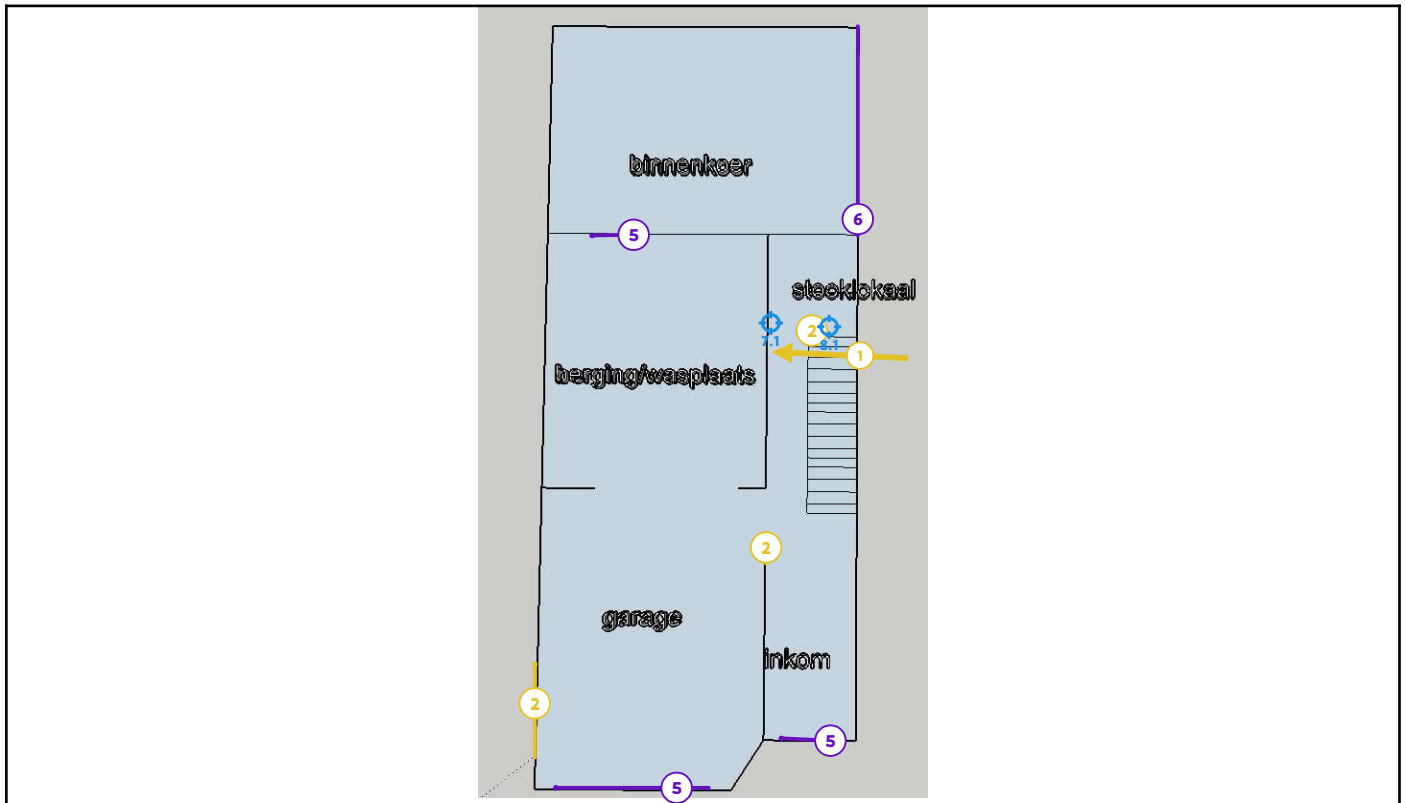
Plan 1.1: gelijkvloers

Beschrijving	Type	Actie
1. bakeliet radiatorcransen	Asbestmateriaal	Zorgvuldig beheren
2. bakeliet schakelaars en zekeringskasten	Asbestmateriaal	Zorgvuldig beheren
5. geen asbestverdachte mastiek	Advies	-
6. niet-gemene muur	Advies	-
7. pleisterwerk plafond	Geen asbest	-
7.1 Code: 2	Mengmonster	-
8. pleisterwerk wand	Geen asbest	-
8.1 Code: 1	Mengmonster	-

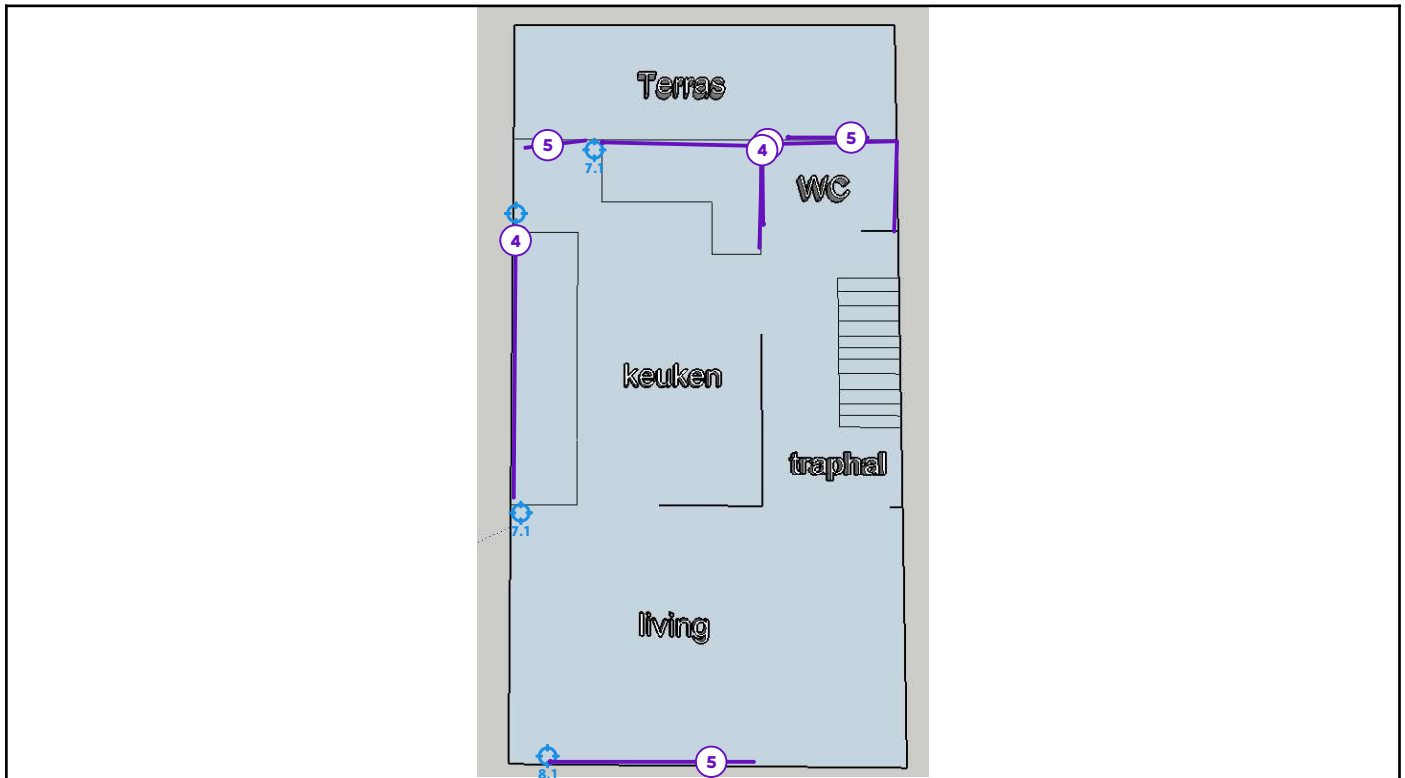
Plan 1.2: plattegrond verdieping 1

Beschrijving	Type	Actie
4. hechtingslaag faiencetegels wc, keuken en badkamer	Advies	-
5. geen asbestverdachte mastiek	Advies	-
7. pleisterwerk plafond	Geen asbest	-
7.1 Code: 2	Mengmonster	-
8. pleisterwerk wand	Geen asbest	-
8.1 Code: 1	Mengmonster	-

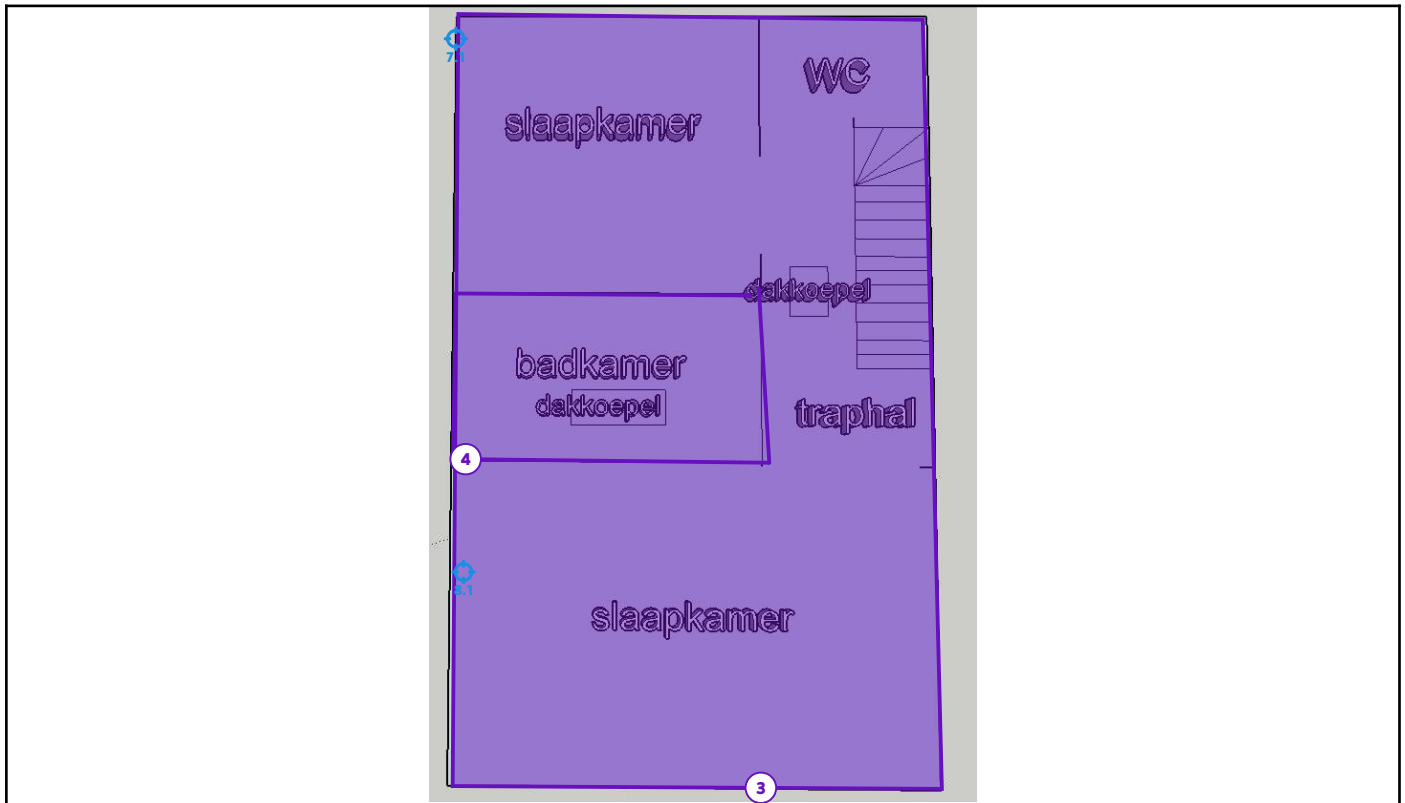
Plan 1.3: plattegrond verdieping 2

Beschrijving	Type	Actie
3. dakbedekking en onderdak	Beperking	-
4. hechtingslaag faiencetegels wc, keuken en badkamer	Advies	-
7. pleisterwerk plafond	Geen asbest	-
7.1 Code: 2	Mengmonster	-
8. pleisterwerk wand	Geen asbest	-
8.1 Code: 1	Mengmonster	-
