# Asbestinventarisatetest

Houtsaegerlaan 81, 8670 Koksijde

Attestnummer : 20240131-000412.000

Uitgegeven op : 31.01.2024

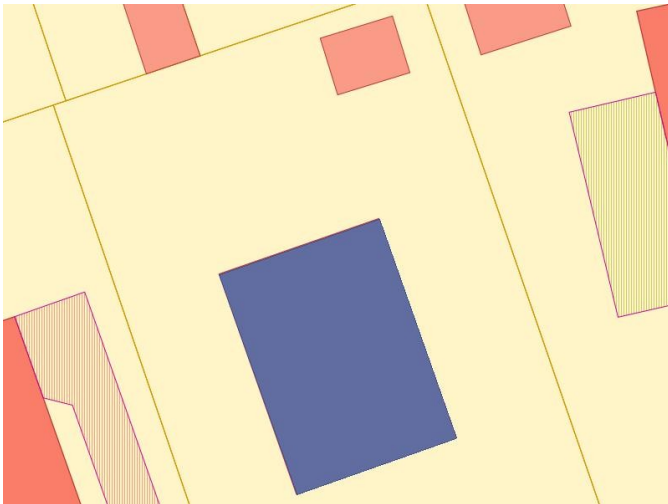
## Zone 1: Hoofdgebouw

- 2 Asbestmaterialen**
- 0 Beperkingen
- 0 Uitsluitingen
- 0 Roerende goederen
- 0 Puin, steenslag, (water)bodem
- 1 Adviezen**
- 4 Geen asbest**

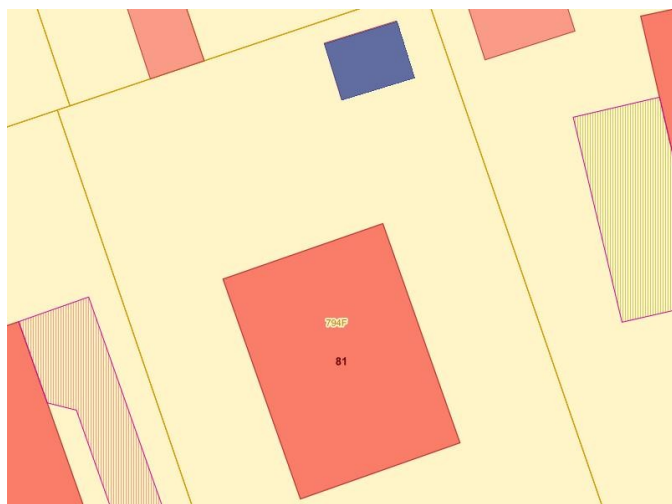
## Zone 2: Bijgebouw

- 0 Asbestmaterialen
- 0 Beperkingen
- 0 Uitsluitingen
- 0 Roerende goederen
- 0 Puin, steenslag, (water)bodem
- 0 Adviezen
- 1 Geen asbest**
