Asbestinventarisatetest

P. Delvauxlaan 23, 8670 Koksijde

Attestnummer : 20240222-000052.000

Uitgegeven op : 22.02.2024

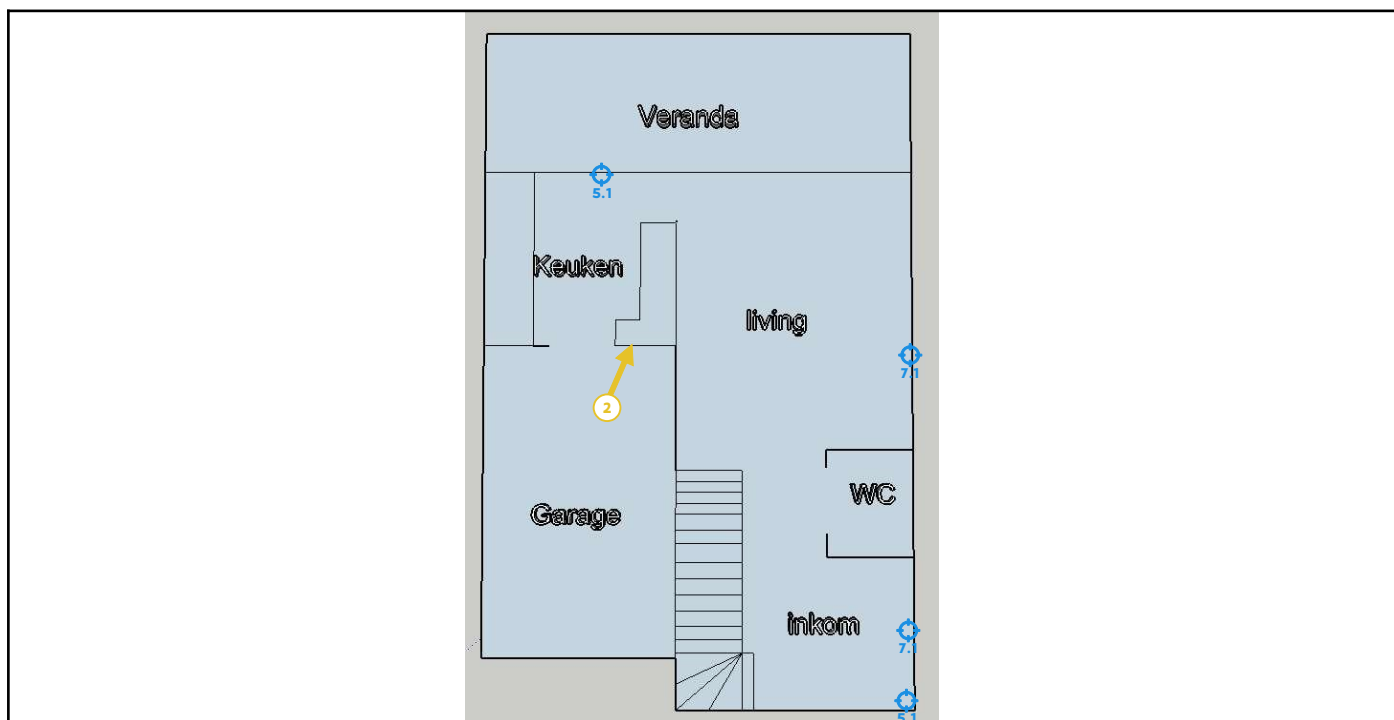
Plan 1.1: plattegrond gelijkvloers

Beschrijving	Type	Actie
2. bakeliet schakelaars	Asbestmateriaal	Zorgvuldig beheren
5. pleisterwerk plafond	Geen asbest	-
5.1 Code: 2	Mengmonster	-
7. pleisterwerk wand	Geen asbest	-
7.1 Code: 1	Mengmonster	-

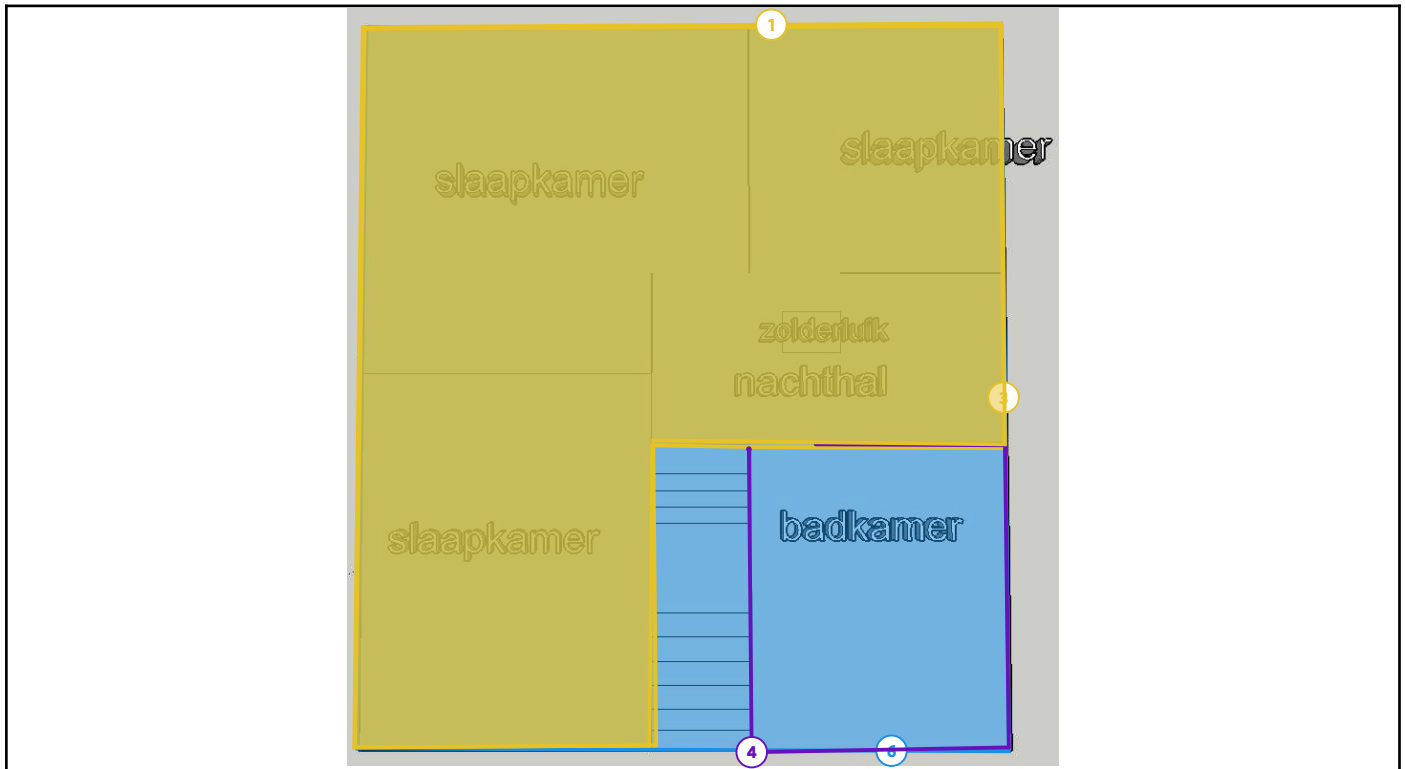
Plan 1.2: plattegrond eerste verdieping

Beschrijving	Type	Actie
1. zwarte lijmlaag vinyltegels	Asbestmateriaal	Zorgvuldig beheren
3. vinyl tegels	Asbestmateriaal	Zorgvuldig beheren
4. hechtingslaag faiencetegels	Advies	-
6. onderdak	Geen asbest	-
