Asbestinventarisatetest

Willem Elsschotlaan 23, 8670 Koksijde

Attestnummer : 20240419-000044.000

Uitgegeven op : 19.04.2024

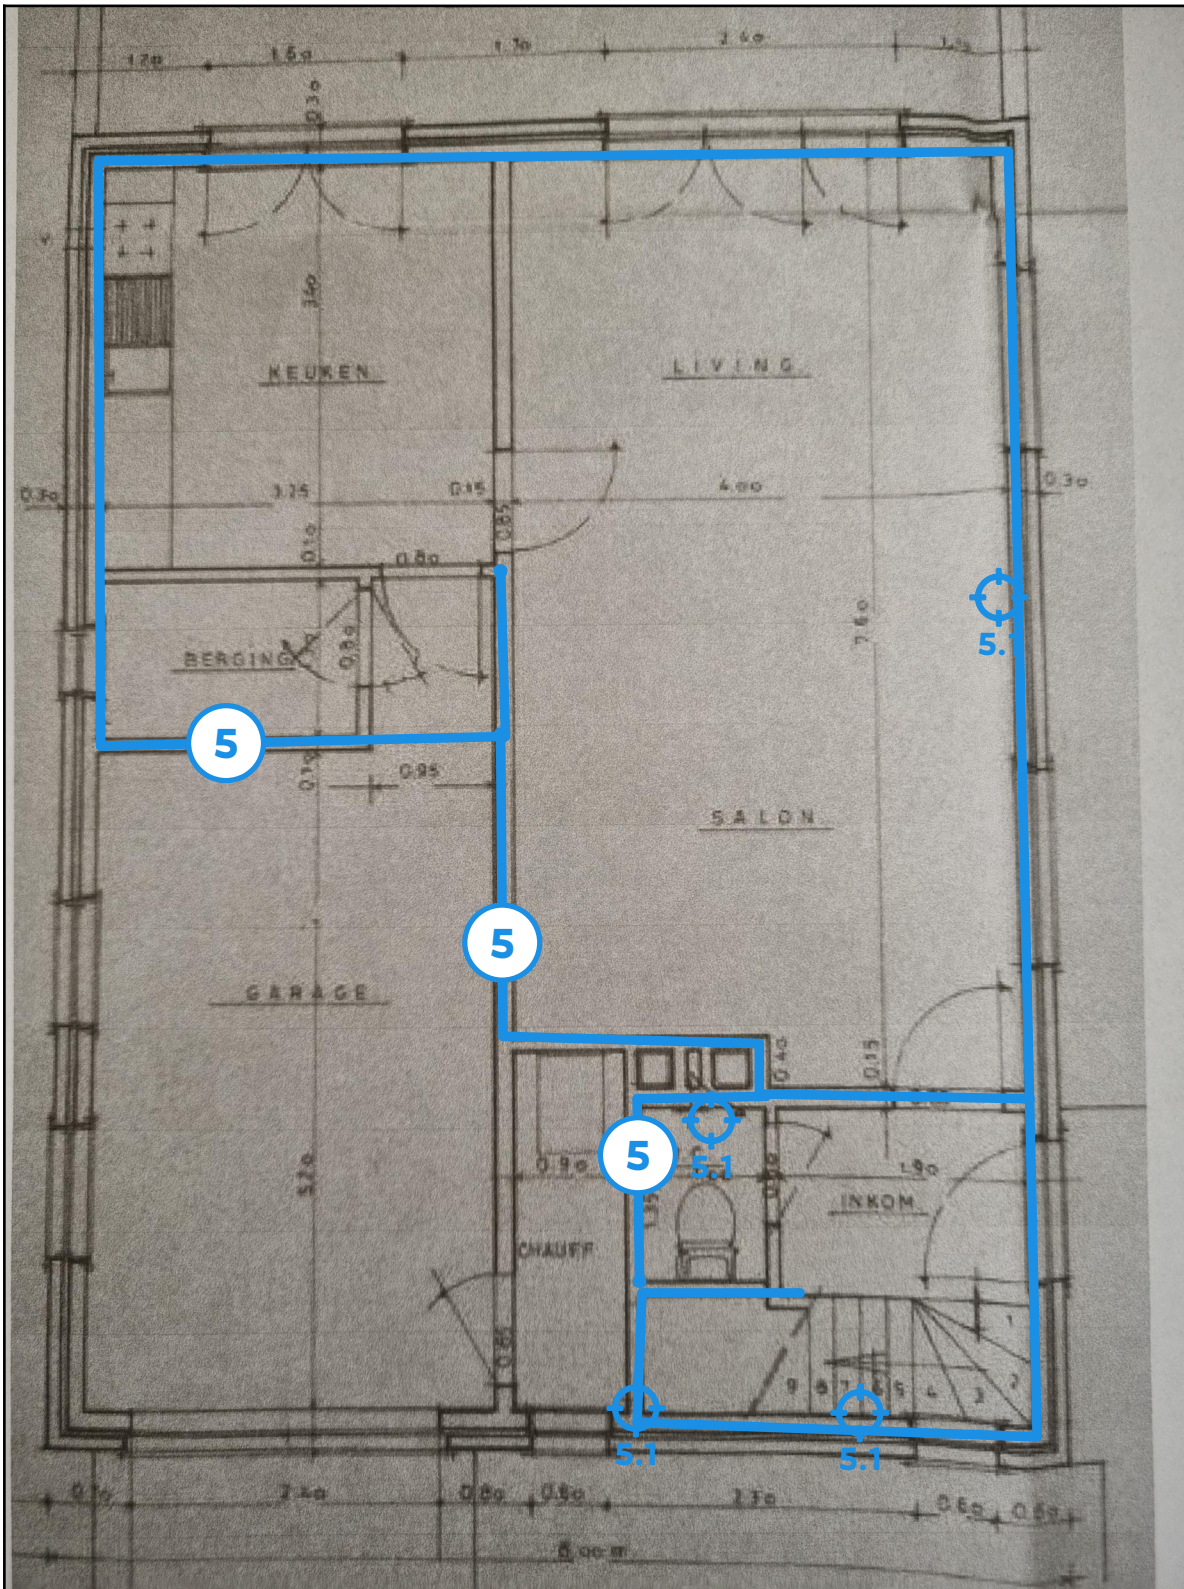
Plan 1.1: V + 0 wanden

5. pleisterwerk wanden	Geen asbest	-
5.1 Code: MM1	Mengmonster	-

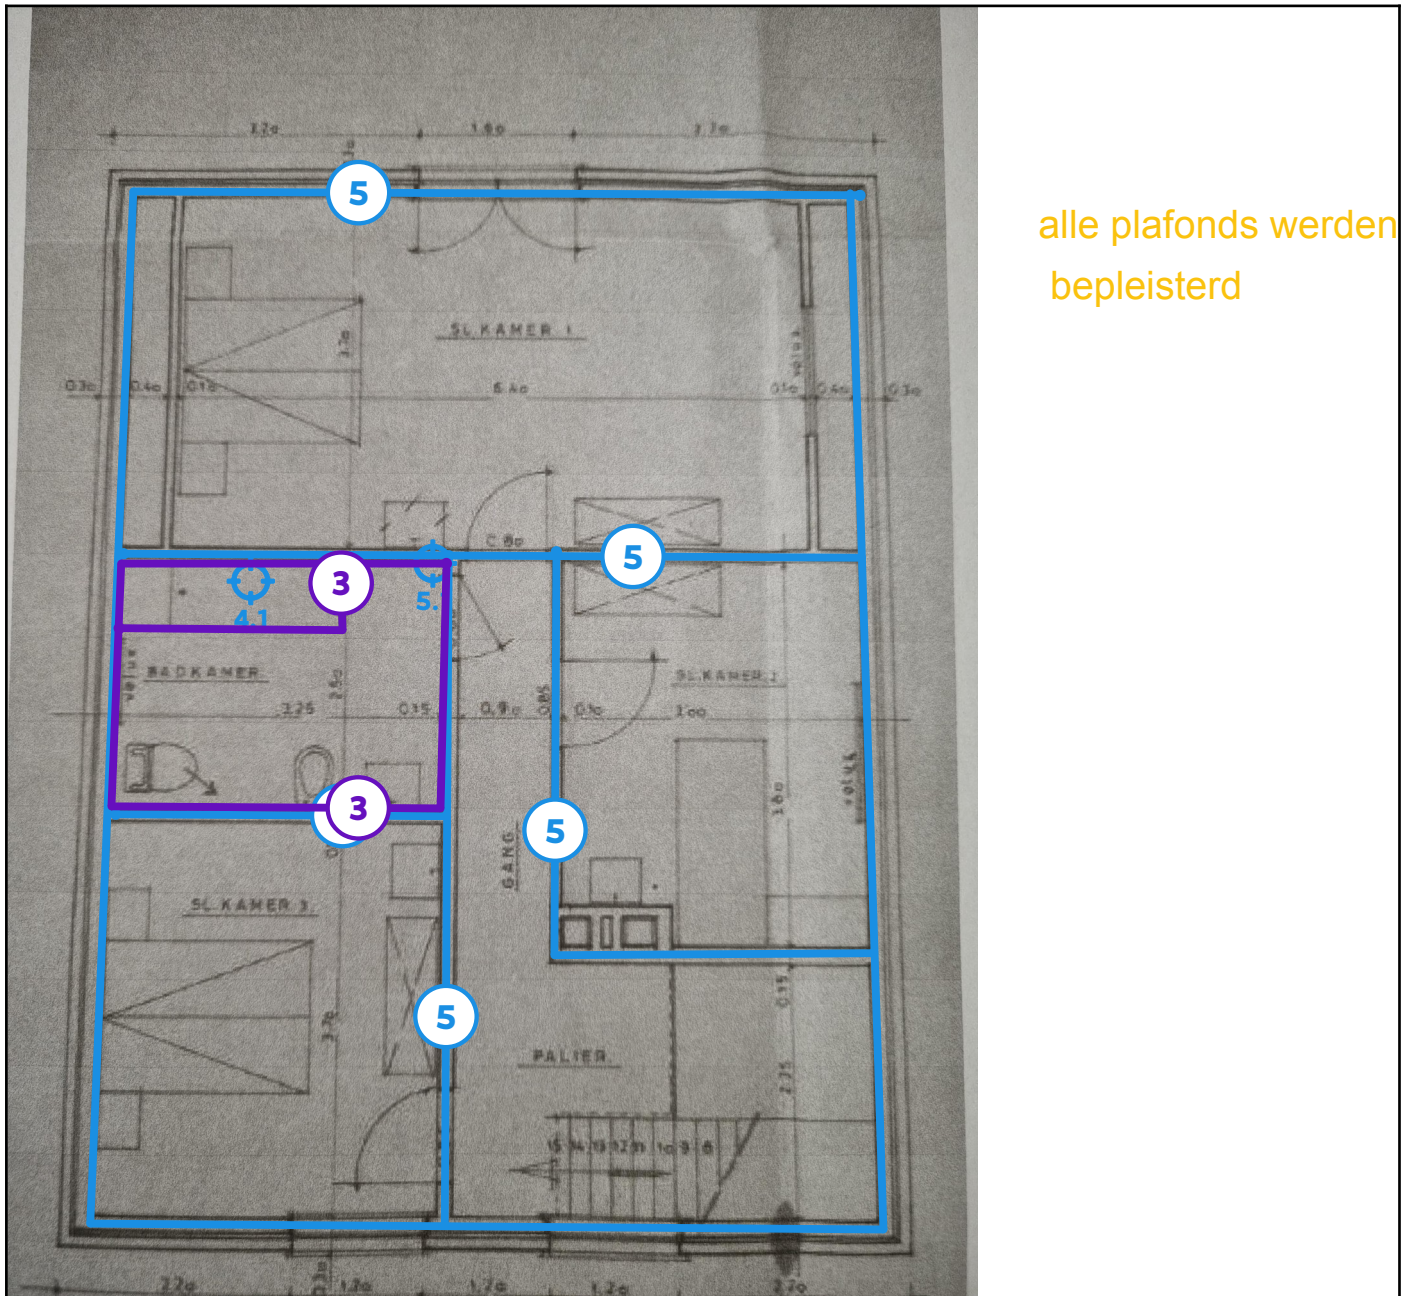
Plan 1.2: V + 1

alle plafonds werden
bepleisterd

Beschrijving	Type	Actie
3. tegelijm faiences	Advies	-
4. pleisterwerk plafonds	Geen asbest	-
4.1 Code: MM2	Mengmonster	-
5. pleisterwerk wanden	Geen asbest	-

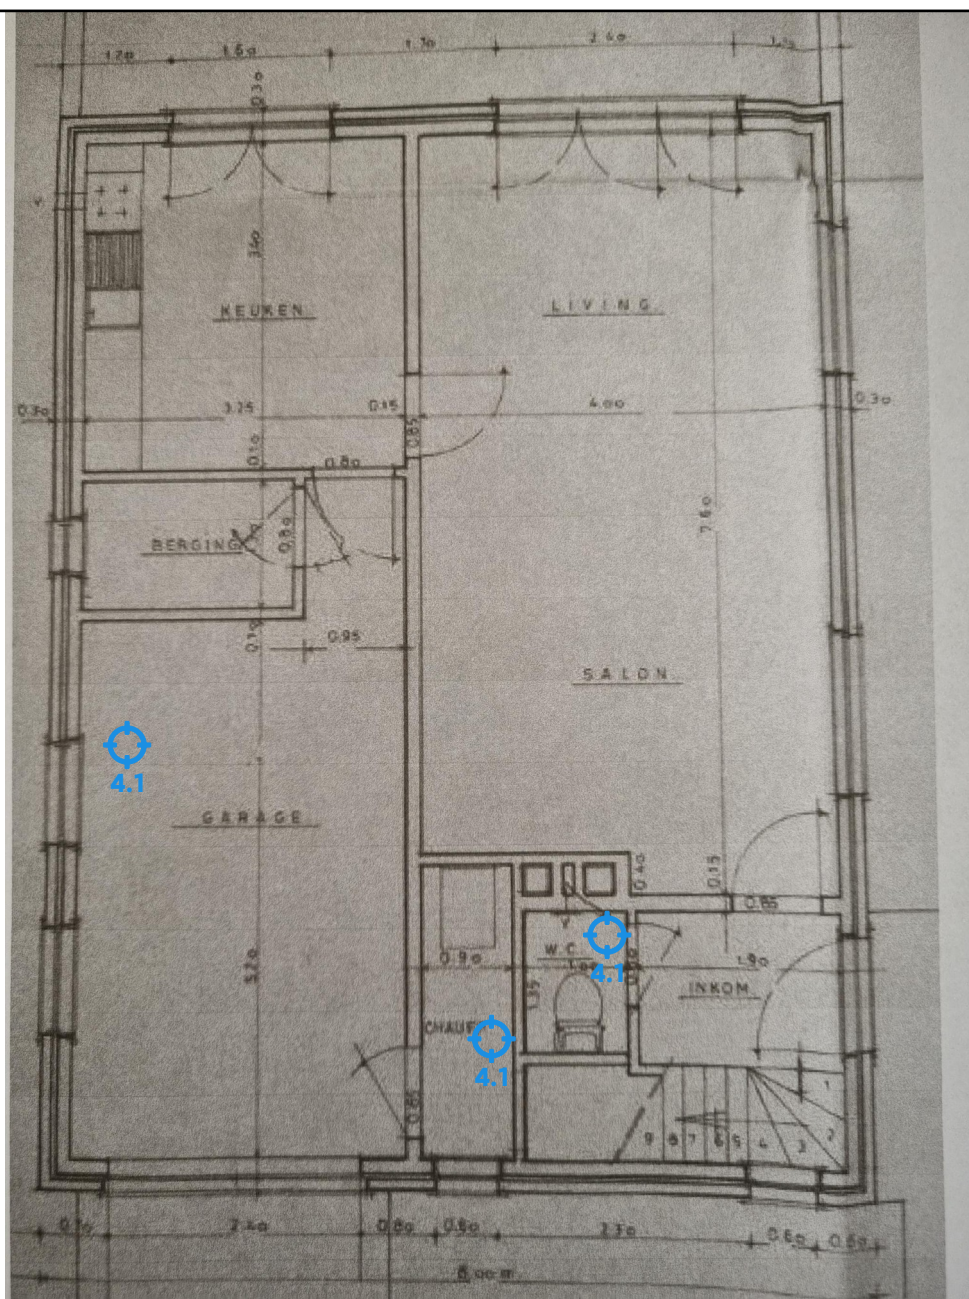
Plan 1.5: V + 0 plafonds

alle plafonds werden
bepleisterd

Beschrijving	Type	Actie
4. pleisterwerk plafonds	Geen asbest	-
4.1 Code: MM2	Mengmonster	-
