Asbestinventarisatetest

Schaessensstraat 8, 8670 Koksijde

Attestnummer : 20240326-000099.000

Uitgegeven op : 26.03.2024

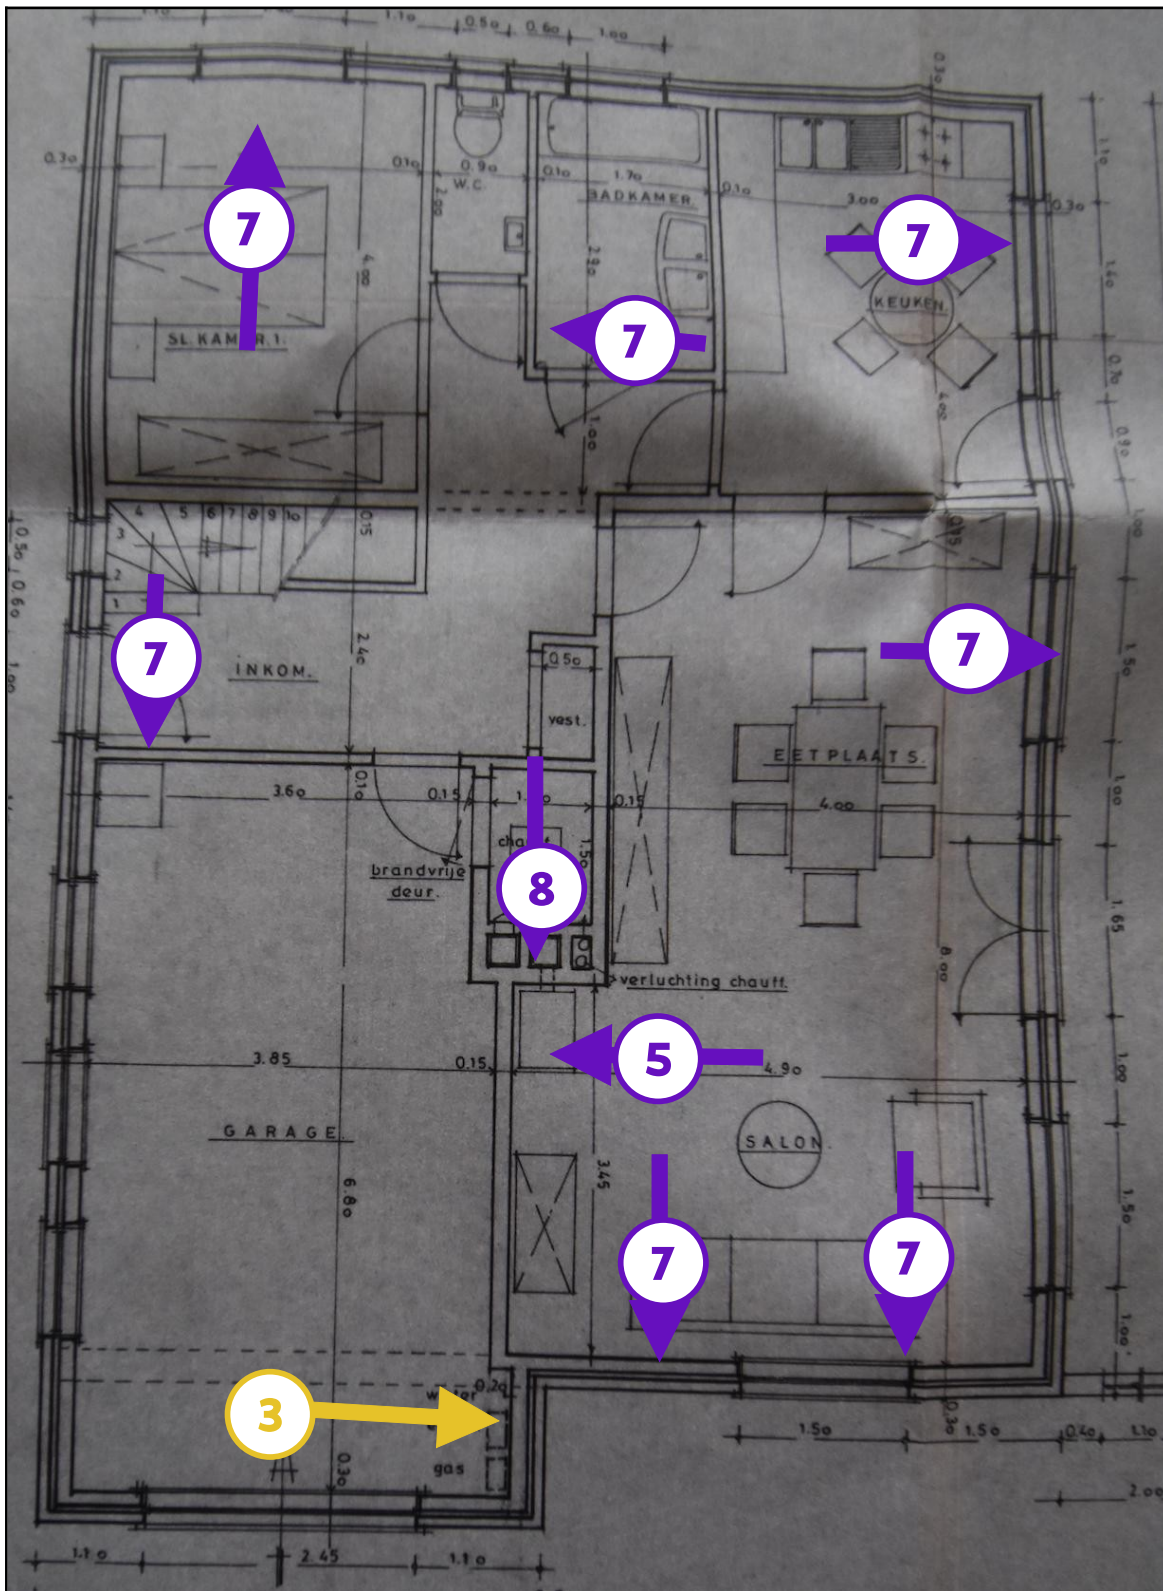
Plan 1.1: Grondplan - Gelijkvloers

3. Elektriciteitsteller in bakeliet	Asbestmateriaal	Zorgvuldig beheren
5. Niet verdachte koord (Kachel)	Advies	-
7. Gietijzeren radiatoren (Bouwjaar ongekend)	Advies	-
8. Verwarmingsketel (Gas / Mazout) (VOOR 2001)	Advies	-

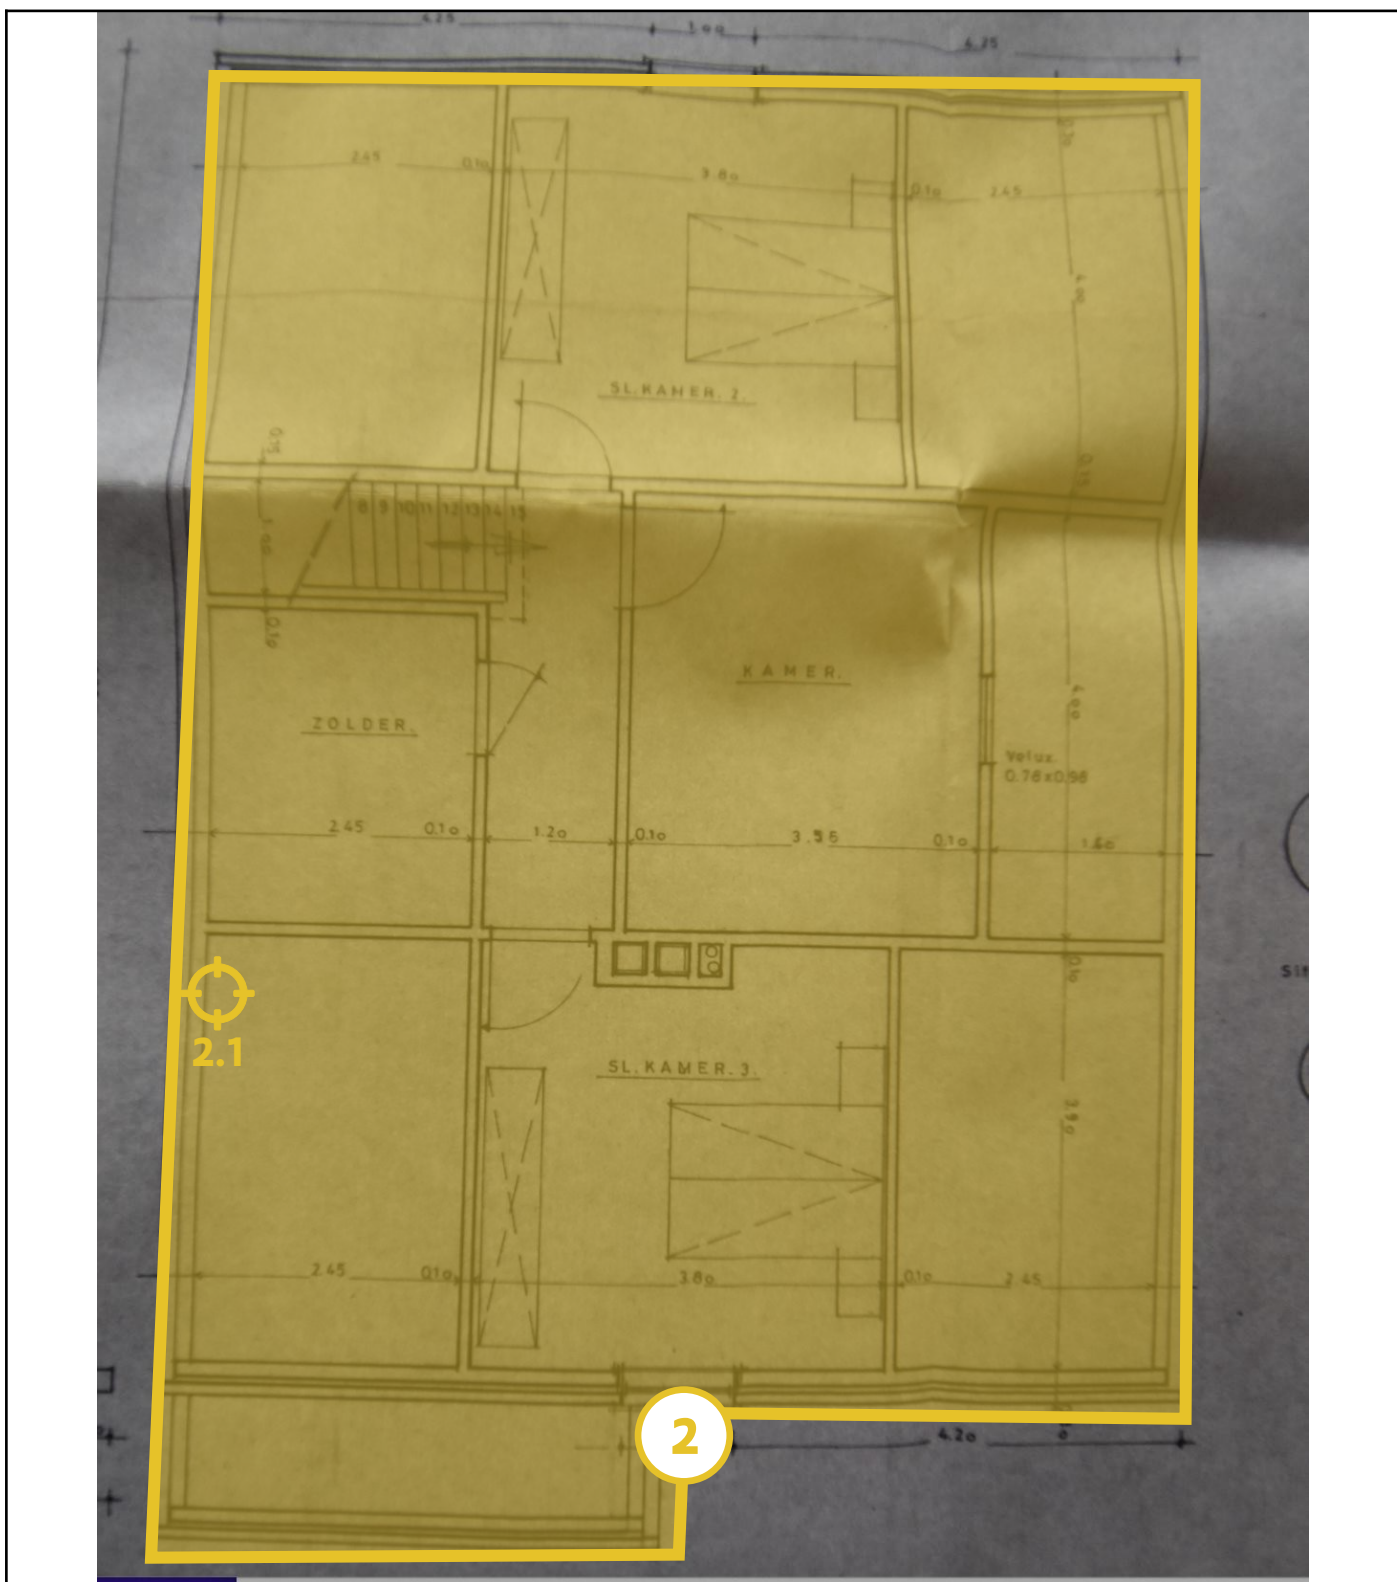
Plan 1.5: Grondplan - Verdieping

2. Onderdak - Hellend dak	Asbestmateriaal	Zorgvuldig beheren
2.1 Code: 86519-2	Puntmonster	-

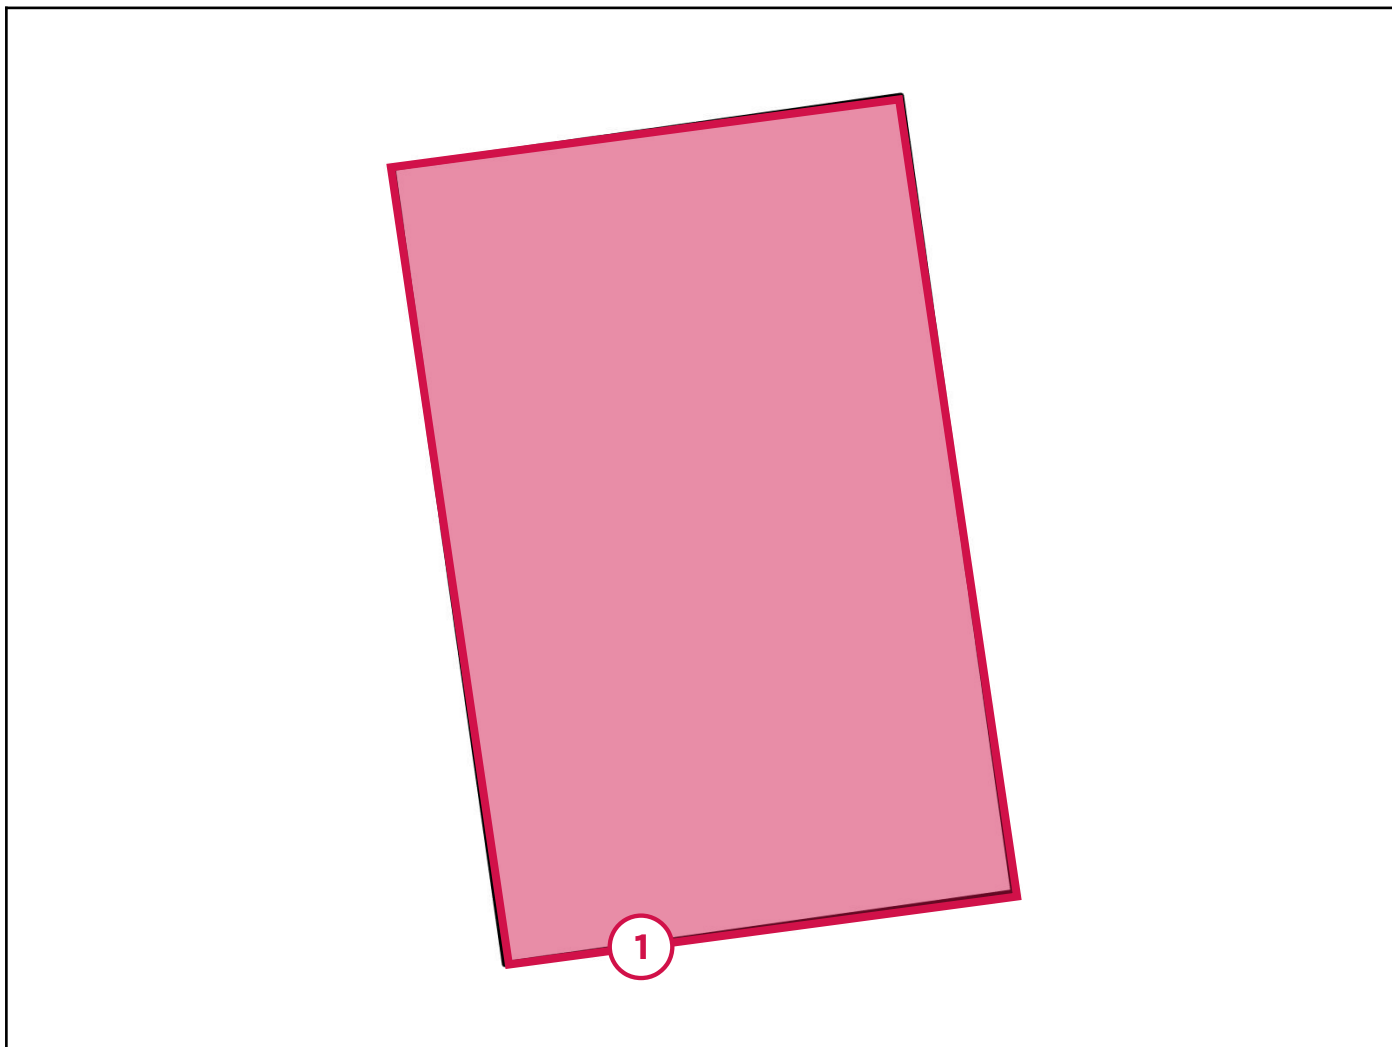
Plan 2.1: Tuinhuis plan

Beschrijving	Type	Actie
1. Golfplaten - Tuinhuis	Asbestmateriaal	Dringend verwijderen
