# Asbestinventarisatetest

Dwarsstraat 13, 8670 Koksijde

Attestnummer : **20250522-000269.000**

Uitgegeven op : **22.05.2025**

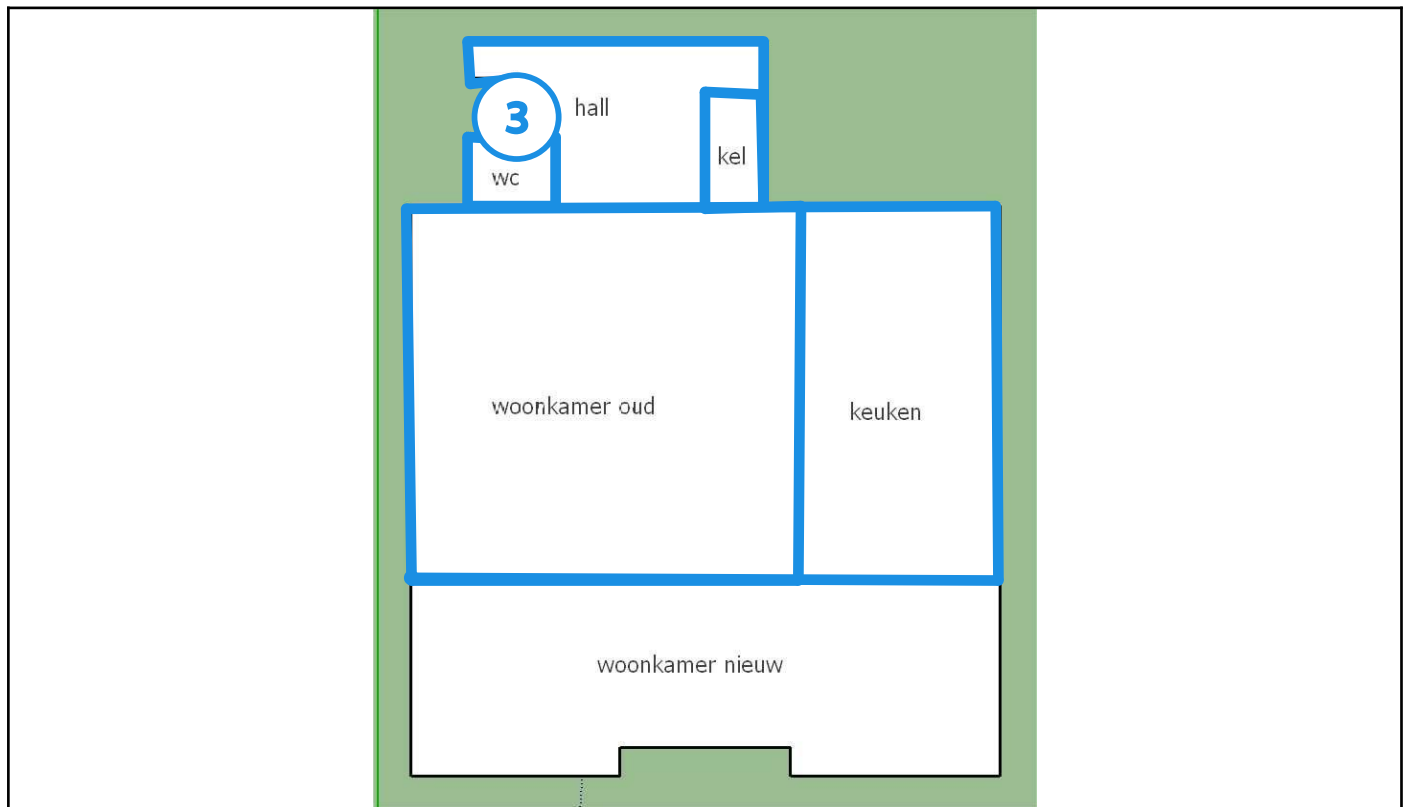
## Plan 1.1: Pleister wanden beneden

| Beschrijving | Type | Actie |
|---|---|---|
| 3. pleister wanden | Geen asbest | - |

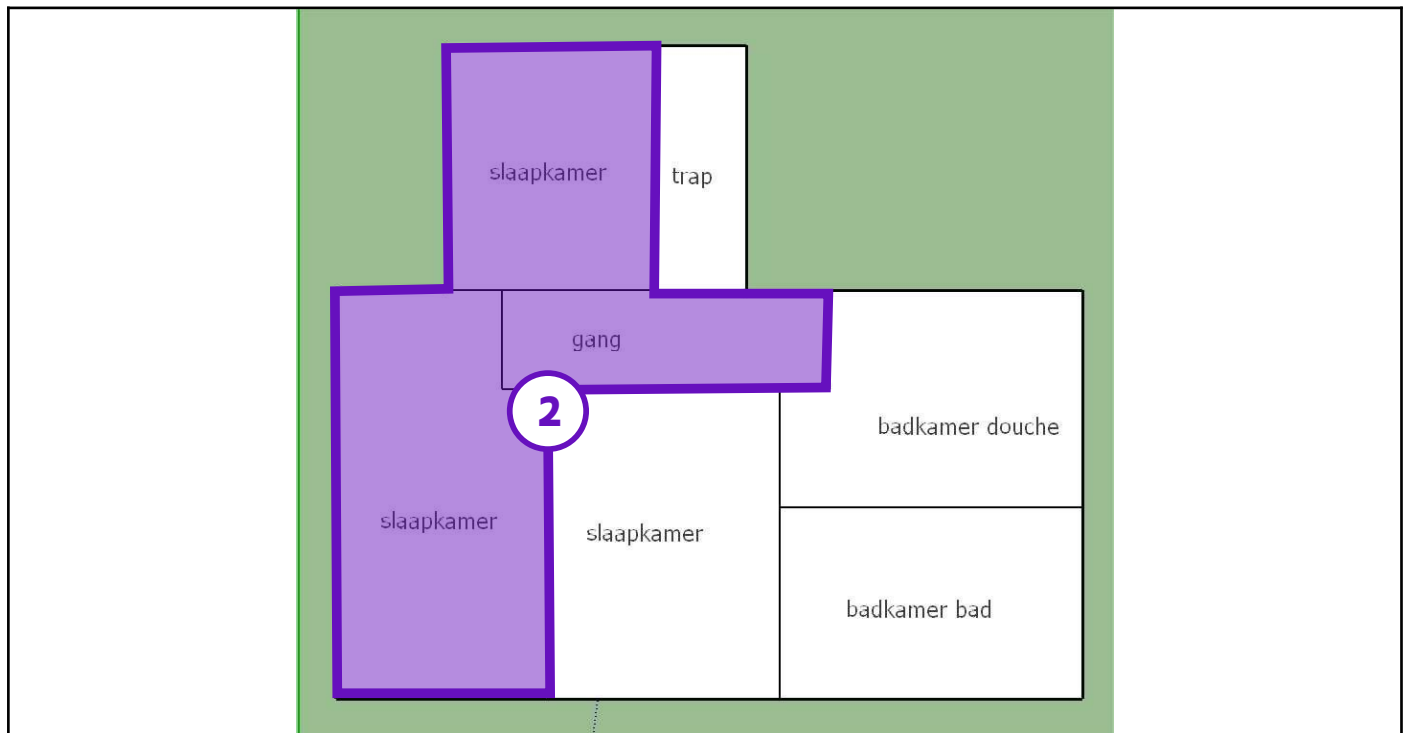
## Plan 1.5: vloeren boven

| Beschrijving | Type | Actie |
|---|---|---|
| 2. vloerbekleding gang/slaapkamers boven | Advies | - |

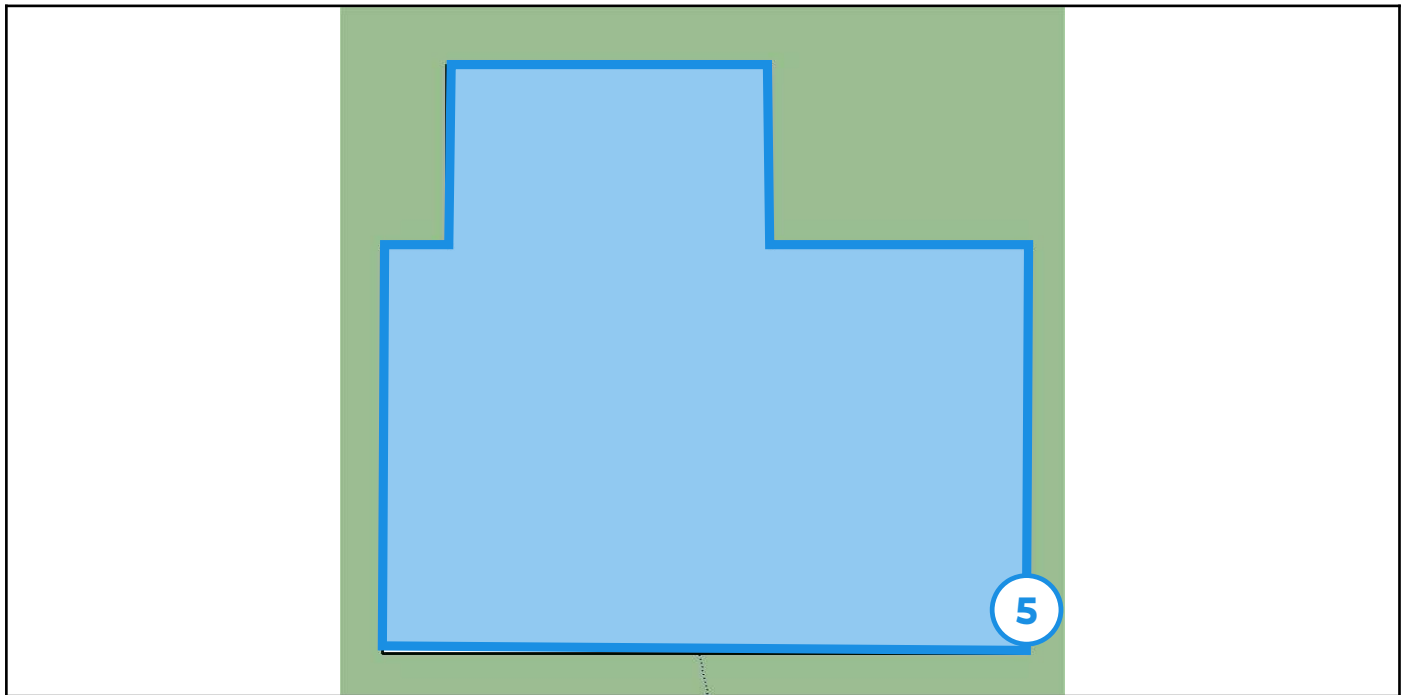
## Plan 1.7: kelder plafond

| Beschrijving | Type | Actie |
|---|---|---|
| 5. pleister plafonds | Geen asbest | - |

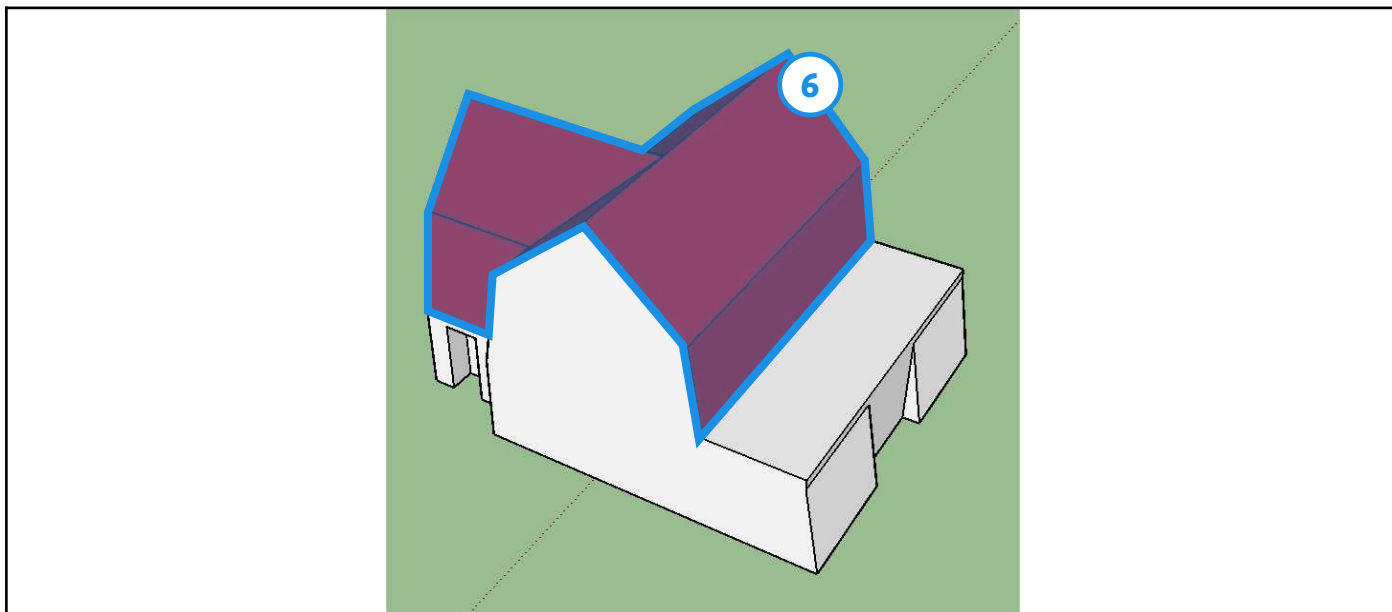
## Plan 1.9: daken rechts achter

| Beschrijving | Type | Actie |
|---|---|---|
| 6. onderdak hoofdgebouw | Geen asbest | - |
