# Asbestinventarisatetest

Liefjeslaan 14, 8670 Koksijde

Attestnummer : **20240604-000039.001**

Uitgegeven op : **13.06.2024**

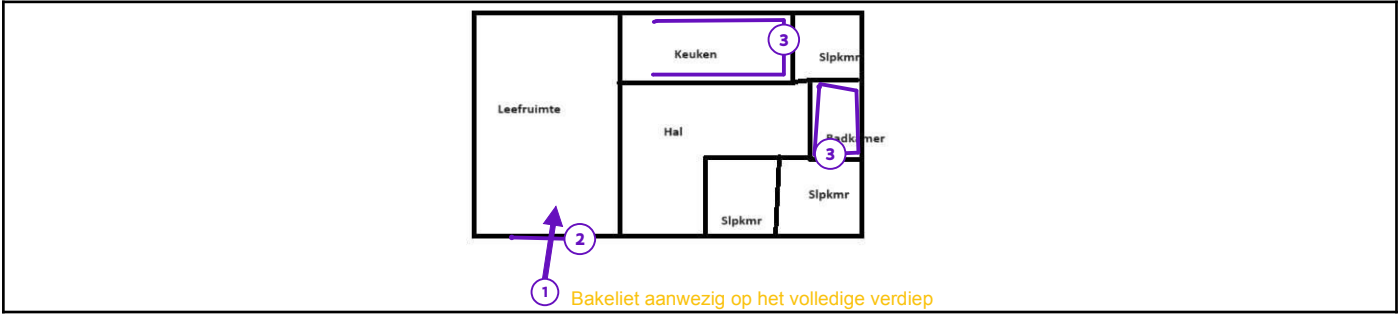
# Plan 1.1: Woning plan - Gelijkvloers

| Beschrijving | Type | Actie |
|---|---|---|
| 3. Tegels en verlijming badkamer en keuken | Advies | - |

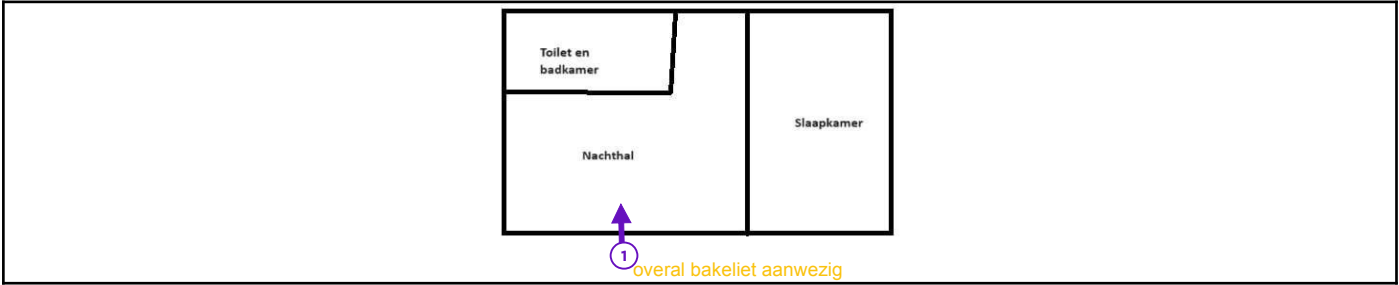
# Plan 1.3: Woning plan - Zolder

| Beschrijving | Type | Actie |
|---|---|---|
| 1. Bakeliet - elektriciteit | Advies | - |

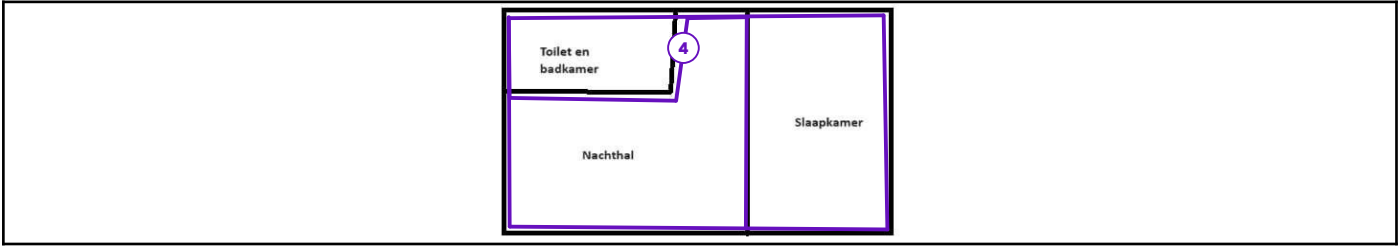
# Plan 1.6: Woning plan - Zolder Muur

| Beschrijving | Type | Actie |
|---|---|---|
| 4. Plaatmateriaal plafond en muur | Advies | - |

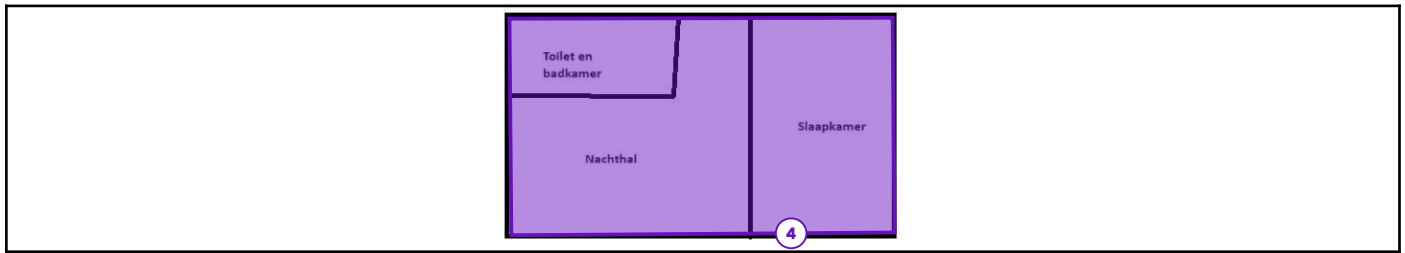
## Plan 1.7: Woning plan - Zolder PLafond

| Beschrijving | Type | Actie |
|---|---|---|
| 4. Plaatmateriaal plafond en muur | Advies | - |
