# Asbestinventarisatetest

Veurnelaan 88, 8670 Koksijde

Attestnummer : 20251010-000105.000

Uitgegeven op : 10.10.2025

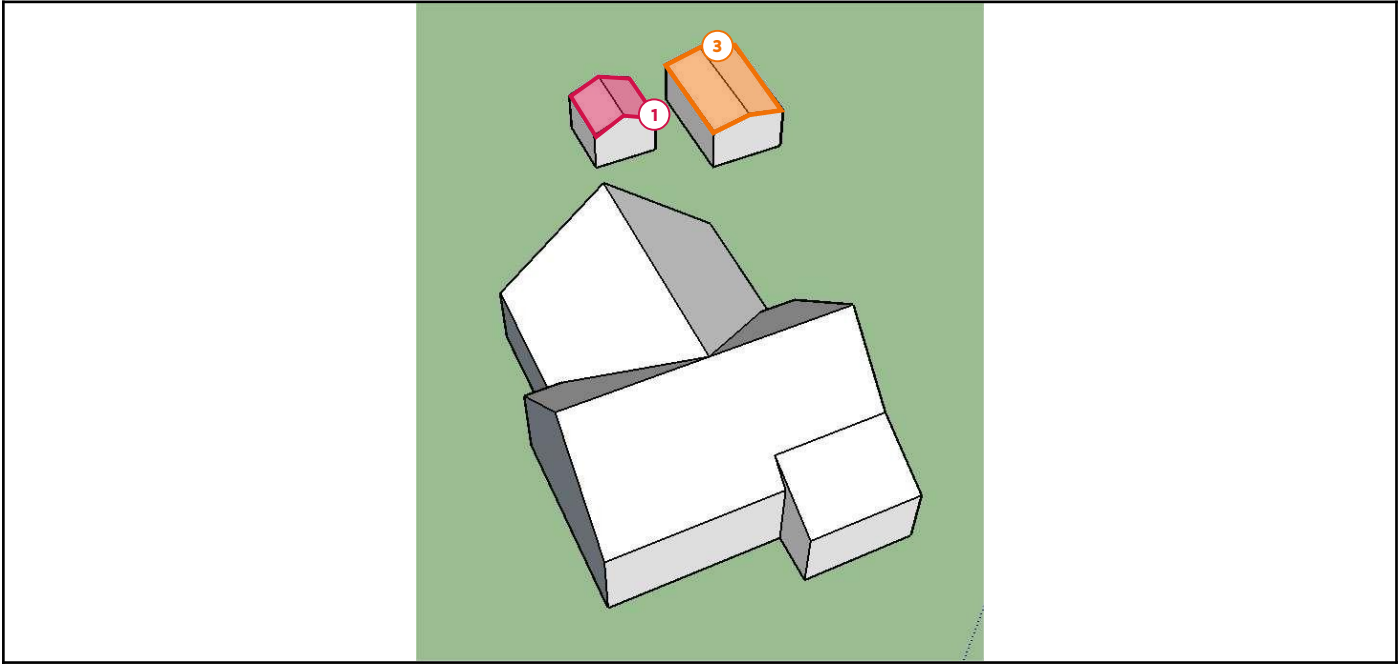
# Plan 1.8: Schermopname (419)

| Beschrijving | Type | Actie |
|---|---|---|
| 3. golfplaten tuinhuis rechts achteraan | Asbestmateriaal | Verwijderen |

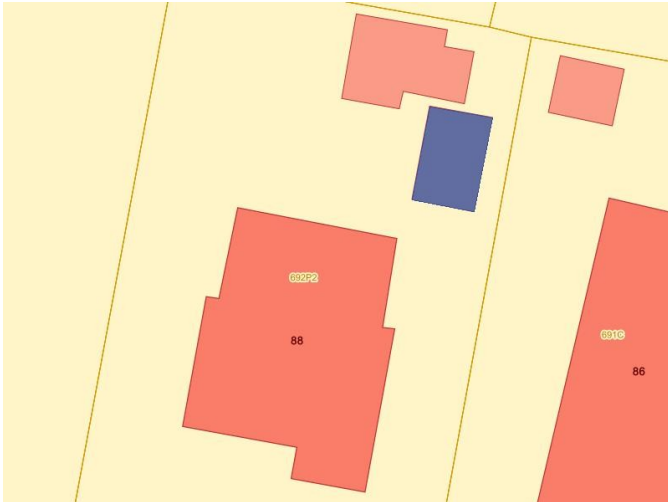
## Zone 2: tuinhuis rechts

- 1 Asbestmateriaal**
- 0 Beperkingen
- 0 Uitsluitingen
- 0 Roerende goederen
- 0 Puin, steenslag, (water)bodem
- 0 Adviezen
- 0 Geen asbest

| Beschrijving | Type | Actie |
|---|---|---|
| 3. golfplaten tuinhuis rechts achteraan | Asbestmateriaal | <a href="#">Verwijderen</a> |

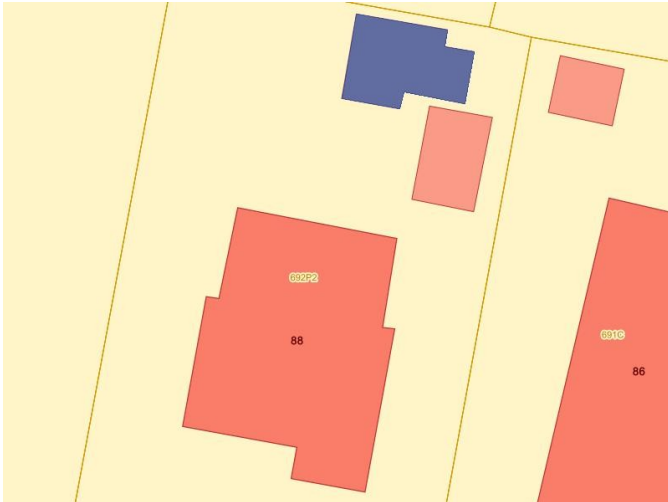
## Zone 3: tuinhuis links

### 2 Asbestmaterialen

| Beschrijving | Type | Actie |
|---|---|---|
| 1. golfplaten tuinhuis links achteraan | Asbestmateriaal | Dringend verwijderen |

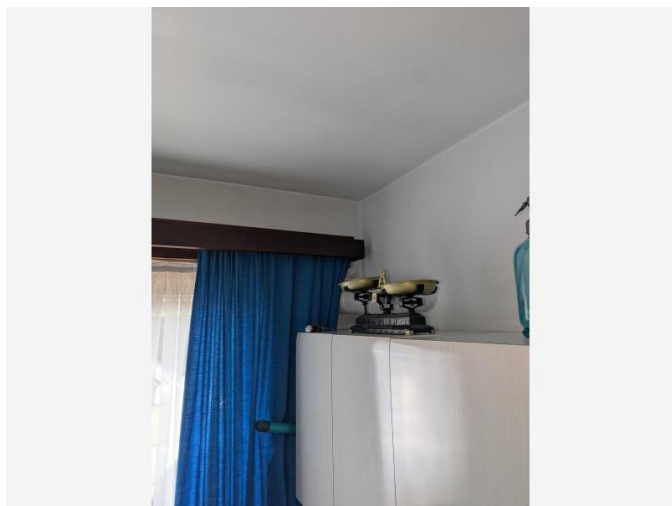
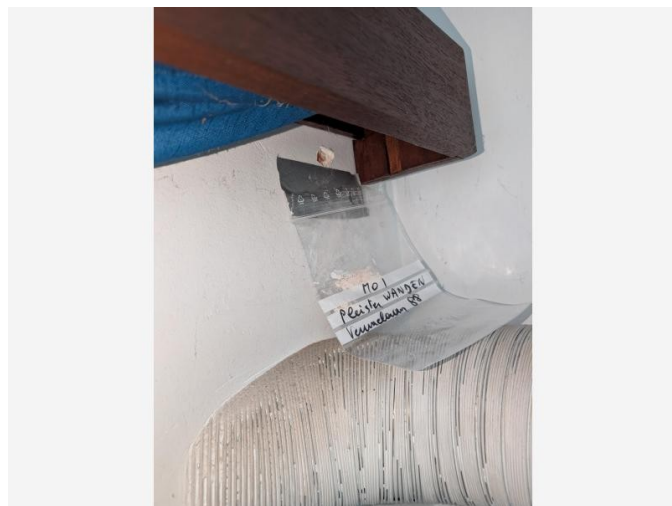
## Fiche 8: Pleisterwerk muren

Geen asbest

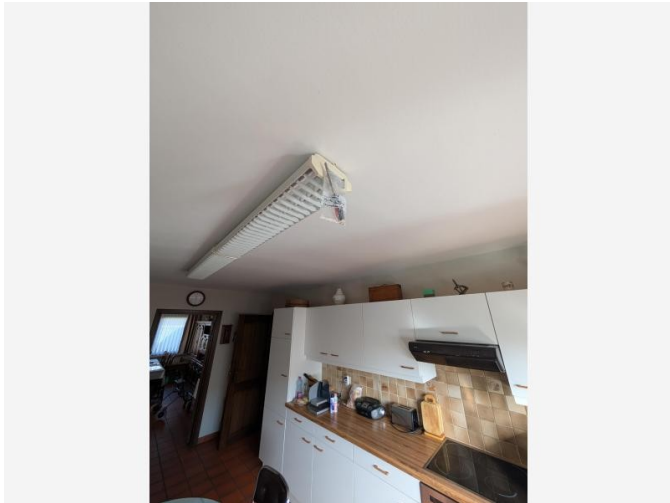
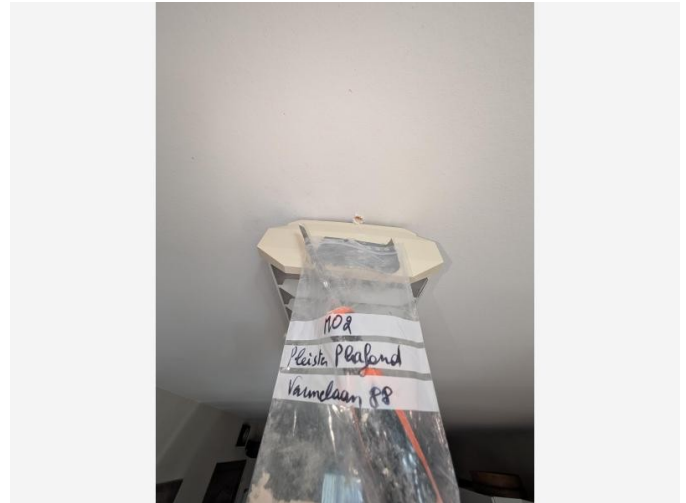
## Fiche 9: pleister plafonds

Geen asbest
