Asbestinventarisatetest

Groenstraat 35, 8670 Koksijde

Attestnummer : 20251218-000143.000

Uitgegeven op : 18.12.2025

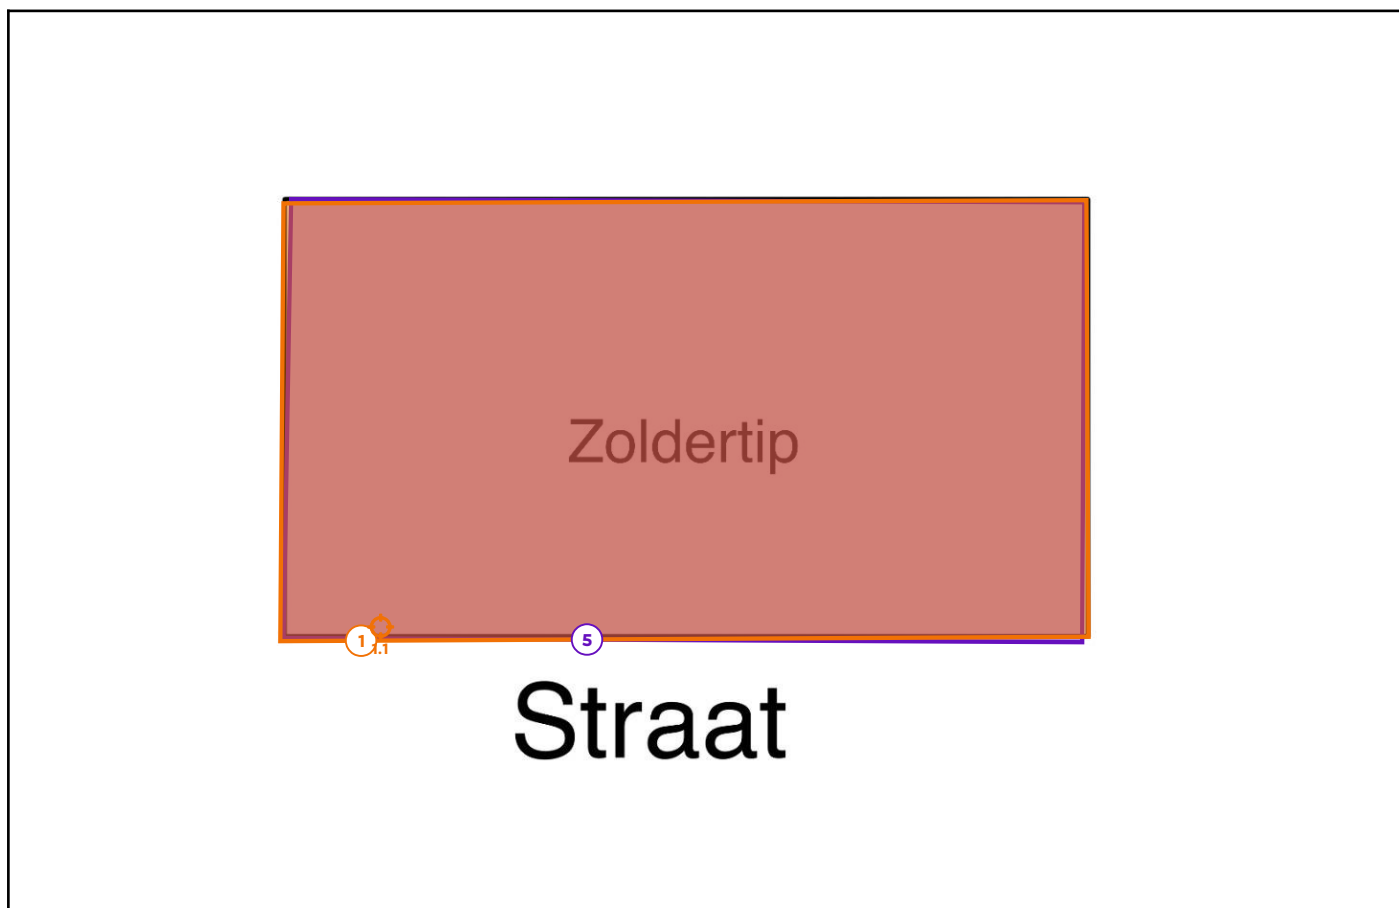
Plan 1.1: zoldertip

Beschrijving	Type	Actie
1. Leien dak	Asbestmateriaal	Verwijderen
1.1 Code: MM04	Puntmonster	-
5. Beperking dak/onderdak	Beperking	-

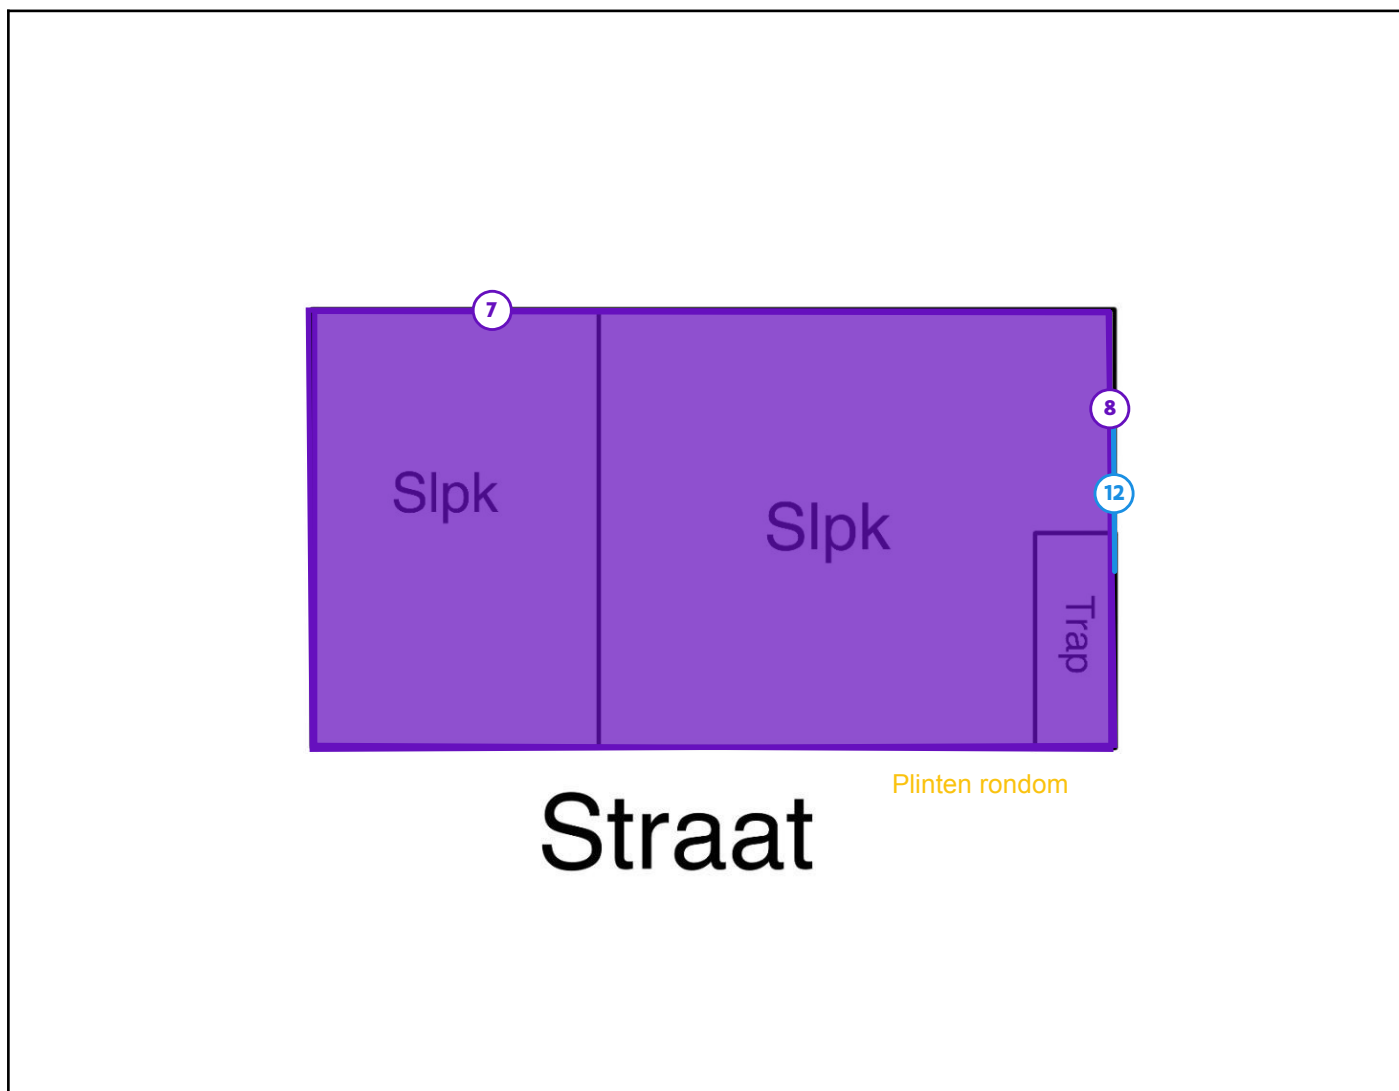
Plan 1.2: Niv1

Beschrijving	Type	Actie
6. Advies lijmlaag intacte plinten	Advies	-
7. Vloerzeil (niet asbestverdacht)	Advies	-
8. Verlaagd plafond (gyproc/hout)	Advies	-
12. Mastiek rond schrijnwerk	Geen asbest	-

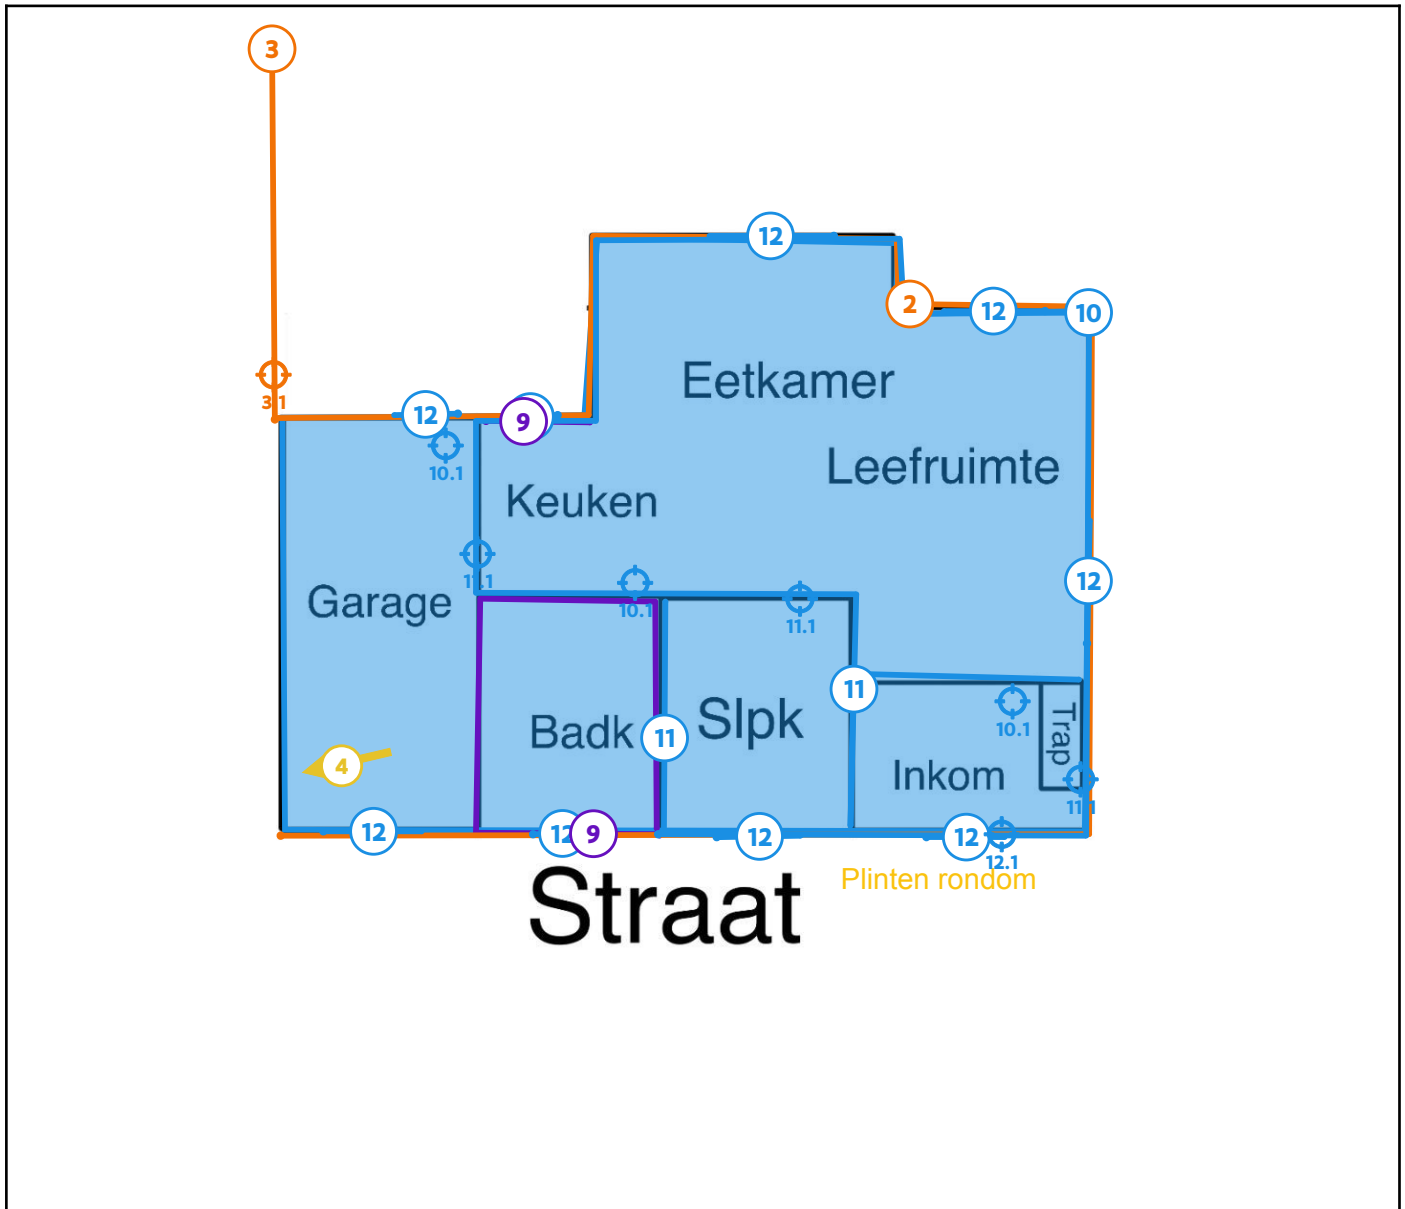
Plan 1.3: Gelijksvloers

Beschrijving	Type	Actie
2. Gevelleien	Asbestmateriaal	Verwijderen
3. Holle deksteen	Asbestmateriaal	Verwijderen
3.1 Code: MM05	Puntmonster	-
4. Bakeliet teller & zekering	Asbestmateriaal	Zorgvuldig beheren
6. Advies lijmlaag intacte plinten	Advies	-

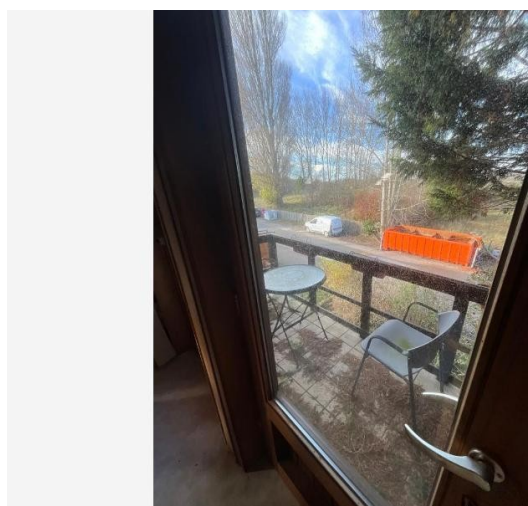
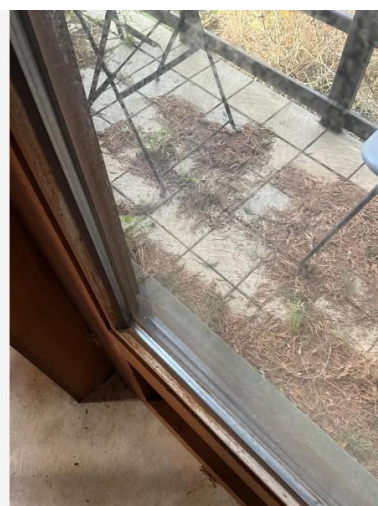
Beschrijving	Notitie	Terug te vinden op plannen
Fiche 13: Siliconen mastiek + kit niet-asbestverdacht	De afdichting van & rond de ramen bestaat uit siliconen & is niet asbestverdacht.	-
Fiche 14: Metaal rookgaskanaal	Het rookgaskanaal bestaat uit metaal & is niet asbestverdacht.	-
