Asbestinventarisatetest

Leopold II Laan 7, 8670 Koksijde

Attestnummer : 20260303-000046.000

Uitgegeven op : 03.03.2026

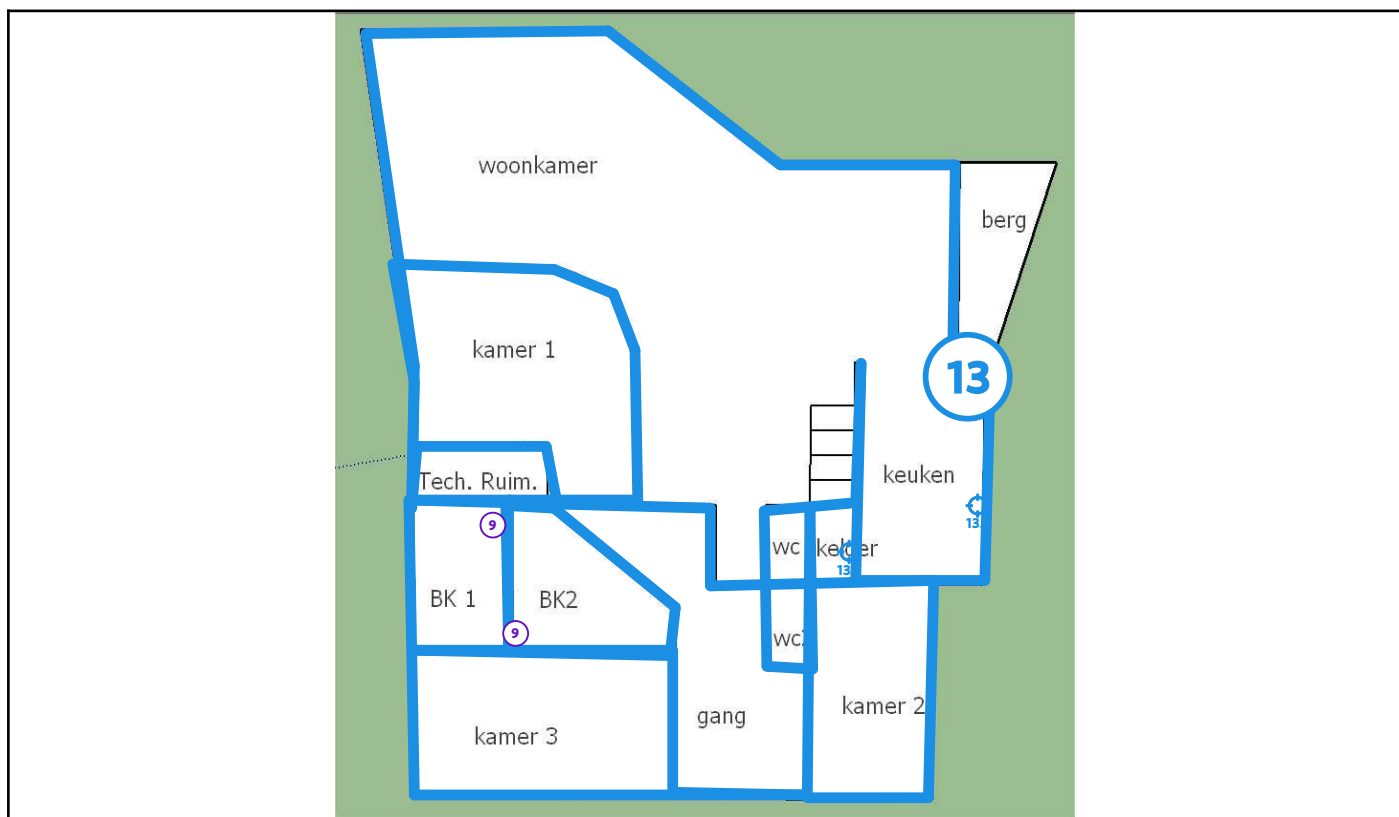
Plan 1.1: wanden gv

Beschrijving	Type	Actie
9. Ventilatiekanalen	Advies	-
13. Pleisterwerk wanden	Geen asbest	-
13.1 Code: MO1	Mengmonster	-

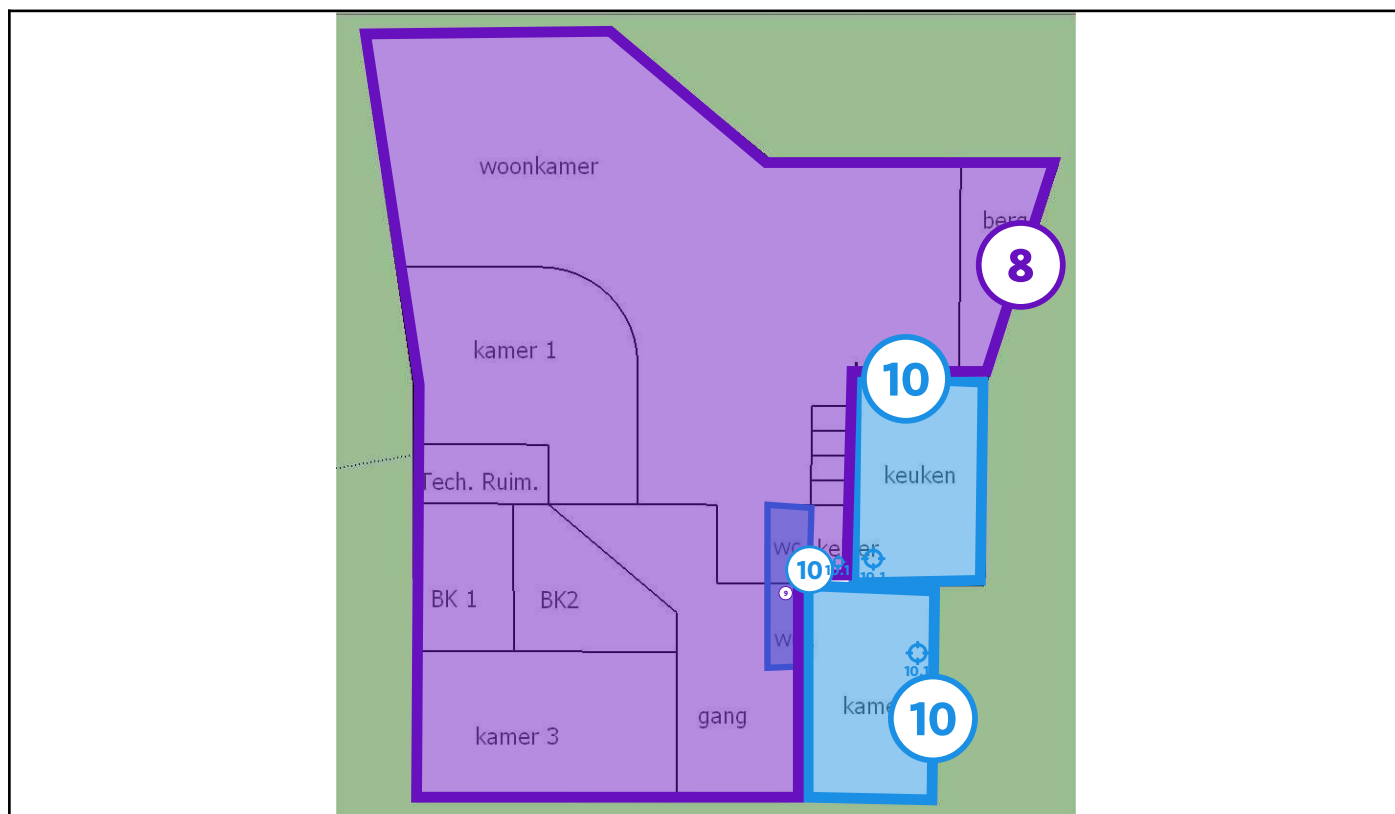
Plan 1.2: plafonds gv

Beschrijving	Type	Actie
8. Plafonds bestaande uit voorzetpanelen	Advies	-
9. Ventilatiekanalen	Advies	-
10. Pleisterwerk plafonds	Geen asbest	-
10.1 Code: MO2	Mengmonster	-

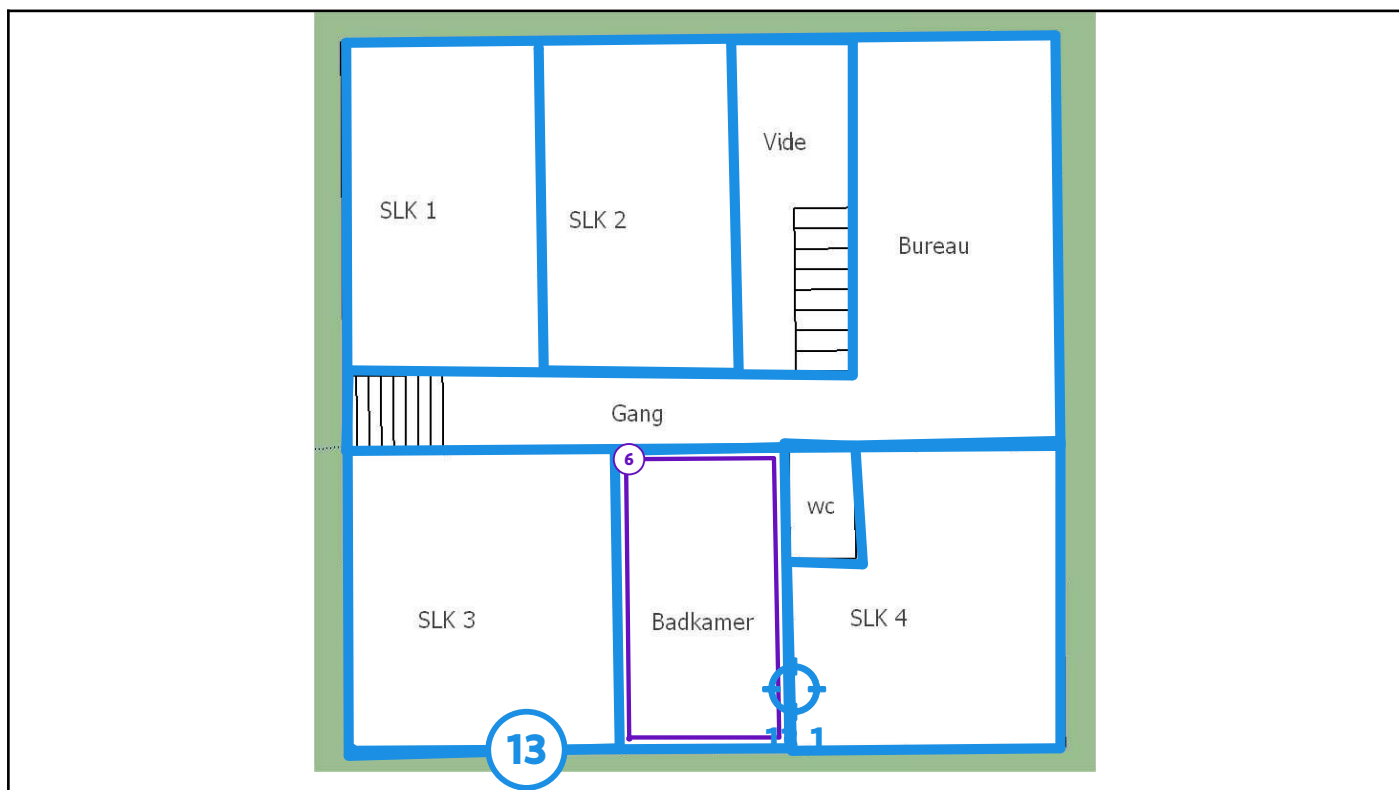
Plan 1.4: wanden 1e verdiep

Beschrijving	Type	Actie
6. tegellijm wanden badkamer	Advies	-
13. Pleisterwerk wanden	Geen asbest	-
13.1 Code: MO1	Mengmonster	-

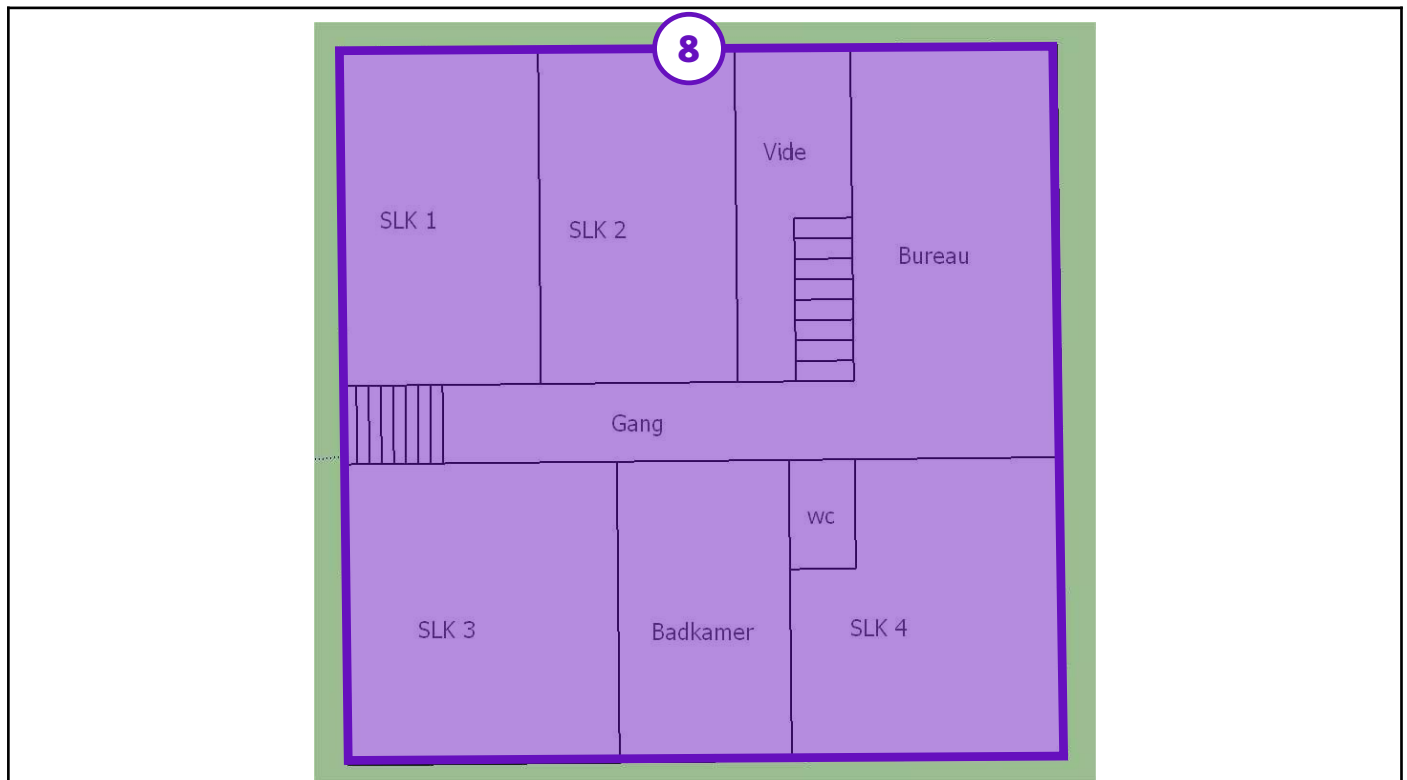
Plan 1.5: plafonds 1e verdiep

Beschrijving	Type	Actie
8. Plafonds bestaande uit voorzetpanelen	Advies	-

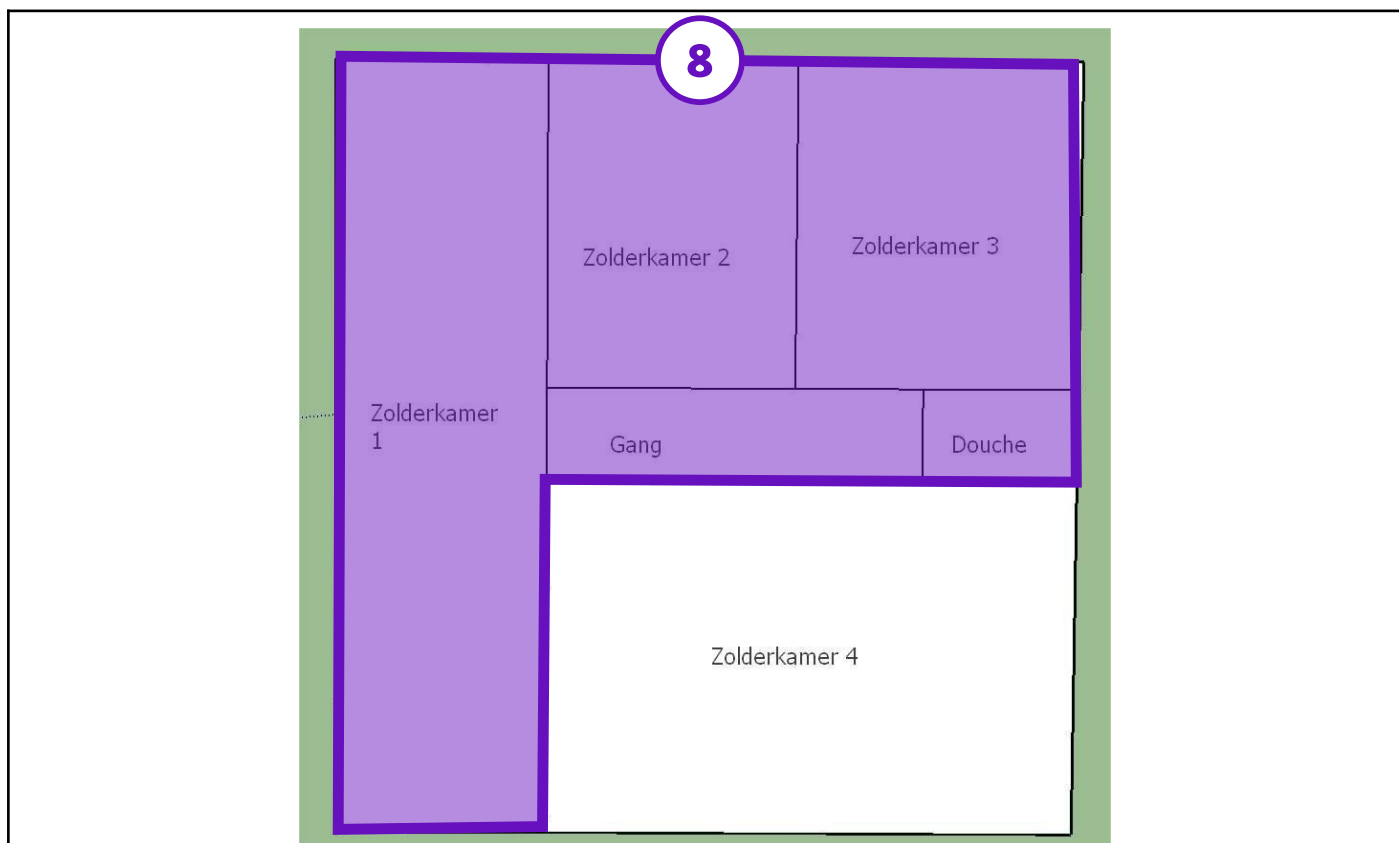
Plan 1.9: plafonds 2e verdiep

Beschrijving	Type	Actie
8. Plafonds bestaande uit voorzetpanelen	Advies	-

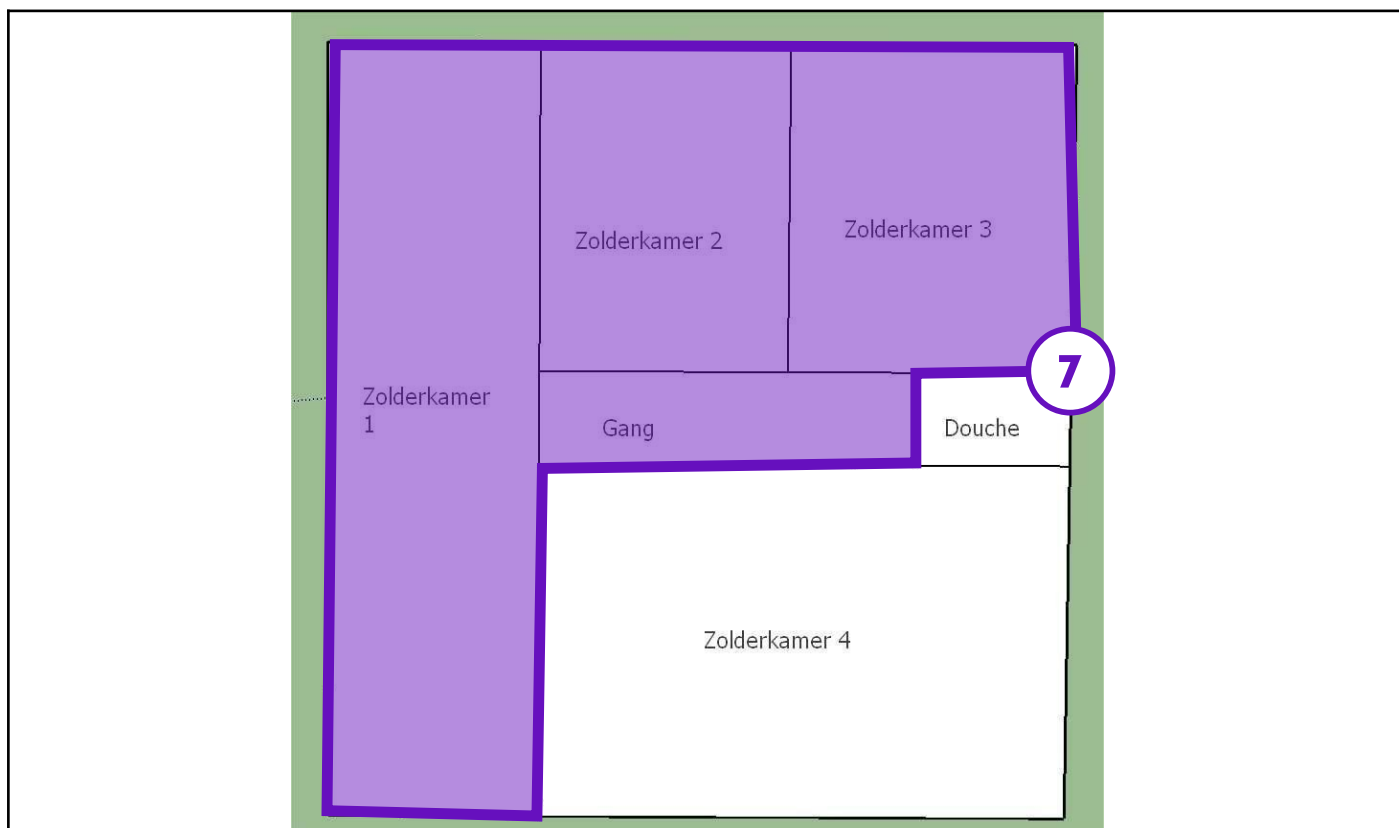
Plan 1.10: vloer 2e verdiep

Beschrijving	Type	Actie
7. Vinylvloer 2e verdiep	Advies	-

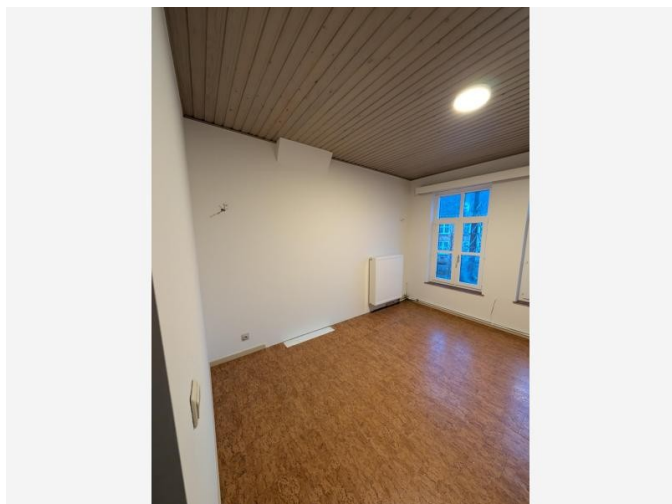
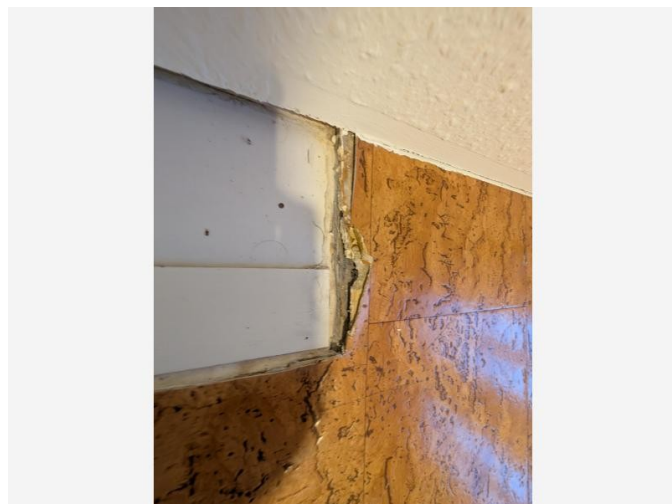
Beschrijving	Pleisterwerk wanden
Omgeving	Binnen
Primaire drager	Binnenwand
Bindmiddel van materiaal	Gips - kalk
Gebondenheid op basis van bindmiddel	Niet-hechtgebonden
Hoeveelheid (oppervlakte - dikte - aantal)	• 300,00 m ² - 1,00 cm - 1 stuk
Totaal volume	3,00 m ³
Identificatiemethode	Een monstername door de asbestdeskundige met laboanalyse door een asbestlabo.
Destructieve handeling voor identificatie	Nee
Opmerking	De hoeveelheid is een zo nauwkeurig mogelijke opmeting. Hieraan kunnen evenwel geen rechten worden ontleend. Waar mogelijk, wordt staalname uitgevoerd conform het inspectieprotocol: in een droge ruimte zoals een slaapkamer, in een natte ruimte zoals een keuken of badkamer, in een traphal en in een stookruimte.
