Asbestinventarisatetest

Peerdehoek 37, 8670 Koksijde

Attestnummer : 20260318-000564.000

Uitgegeven op : 18.03.2026

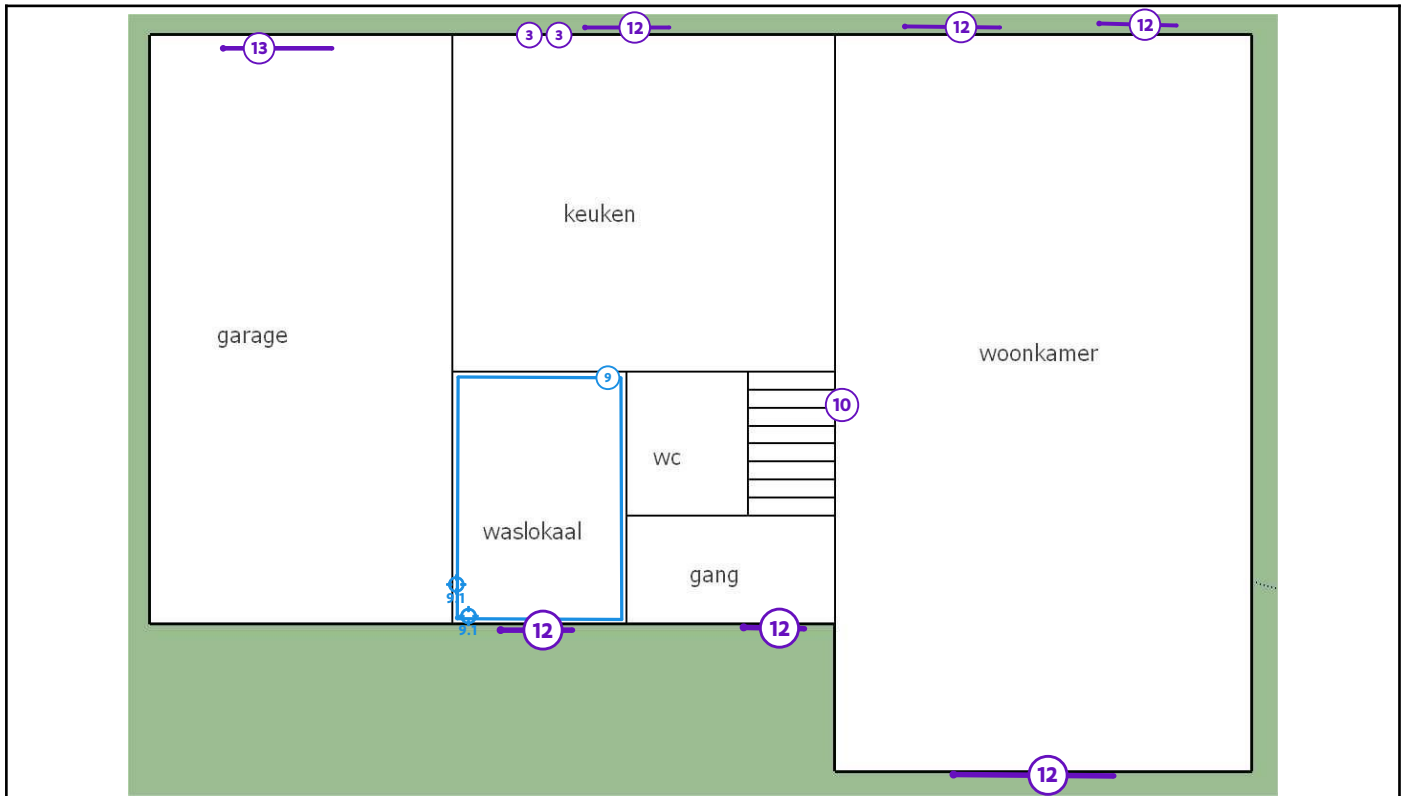
Plan 1.1: grondplan gv

Beschrijving	Type	Actie
3. Ventilatiekanalen	Advies	-
9. Tegellijm waslokaal	Geen asbest	-
9.1 Code: MO4	Mengmonster	-
10. Schouw woonkamer (niet asbestverdacht)	Overige ruimte of materiaal	-
12. Kit aan de ramen	Overige ruimte of materiaal	-
13. Leidingisolatie (niet verdacht)	Overige ruimte of materiaal	-

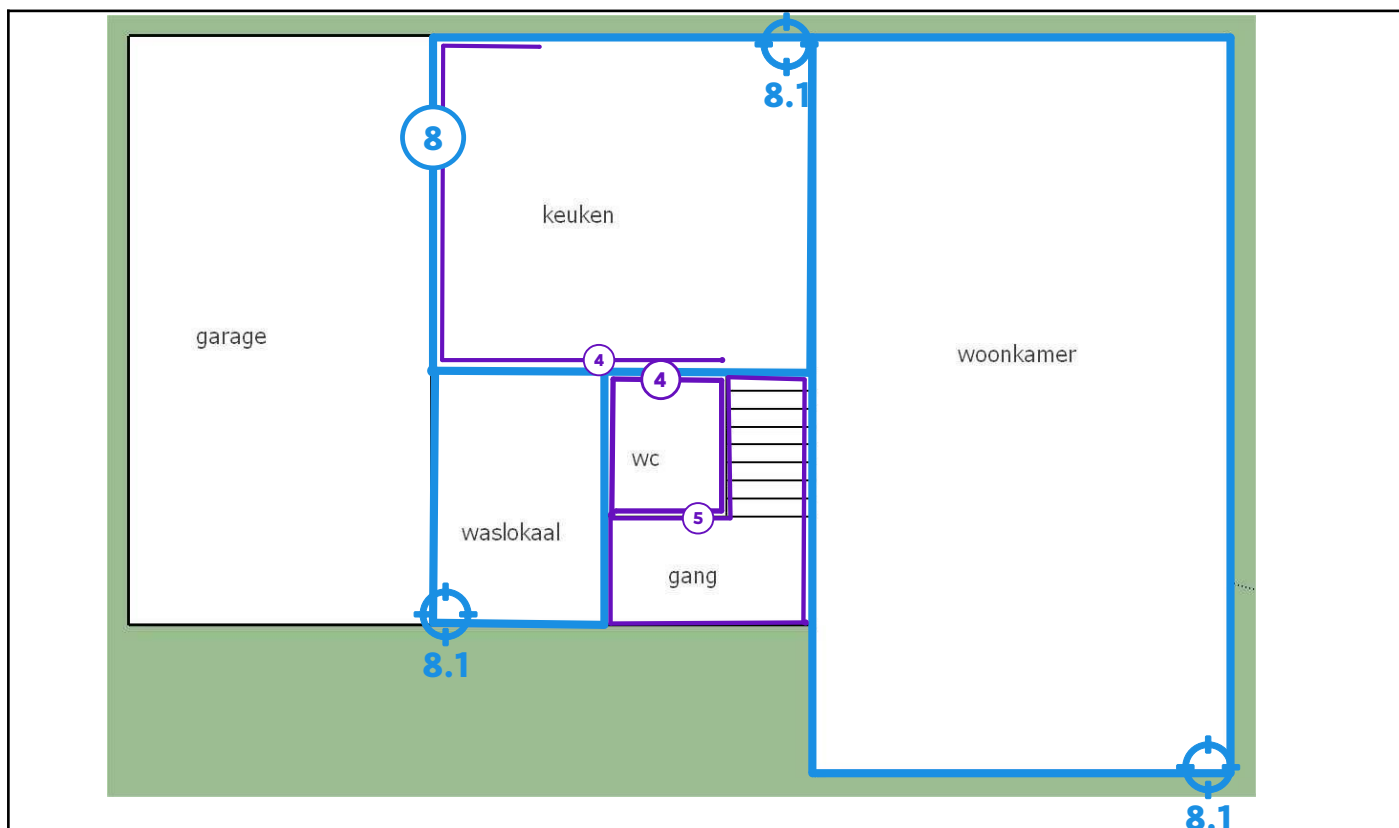
Plan 1.2: wanden gv

Beschrijving	Type	Actie
4. Tegellijm wanden	Advies	-
5. muren bestaande uit voorzetpanelen	Advies	-
8. Pleisterwerk wanden	Geen asbest	-
8.1 Code: MO1	Mengmonster	-

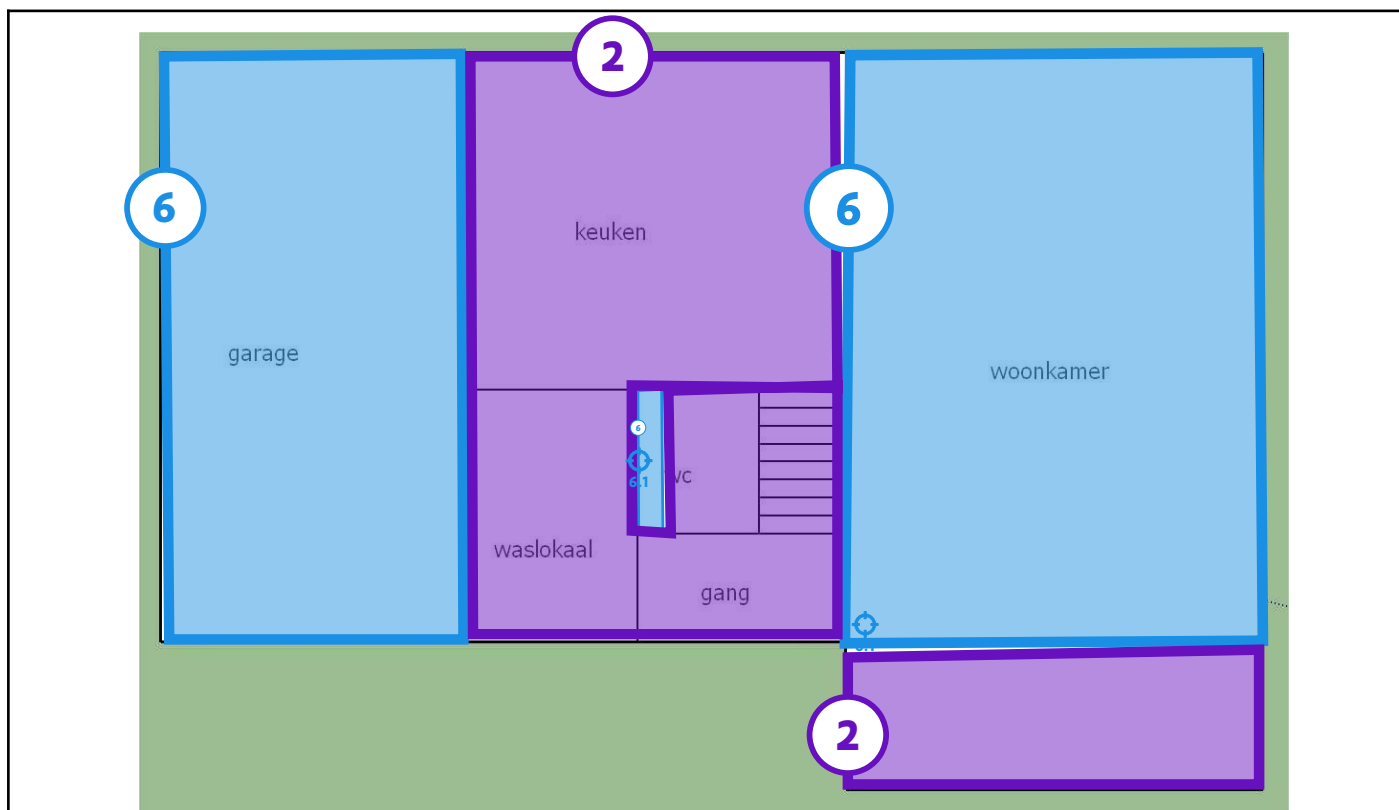
Plan 1.3: plafonds gv

Beschrijving	Type	Actie
2. Plafonds bestaande uit voorzetpanelen	Advies	-
6. Pleisterwerk plafonds	Geen asbest	-
6.1 Code: MO2	Mengmonster	-

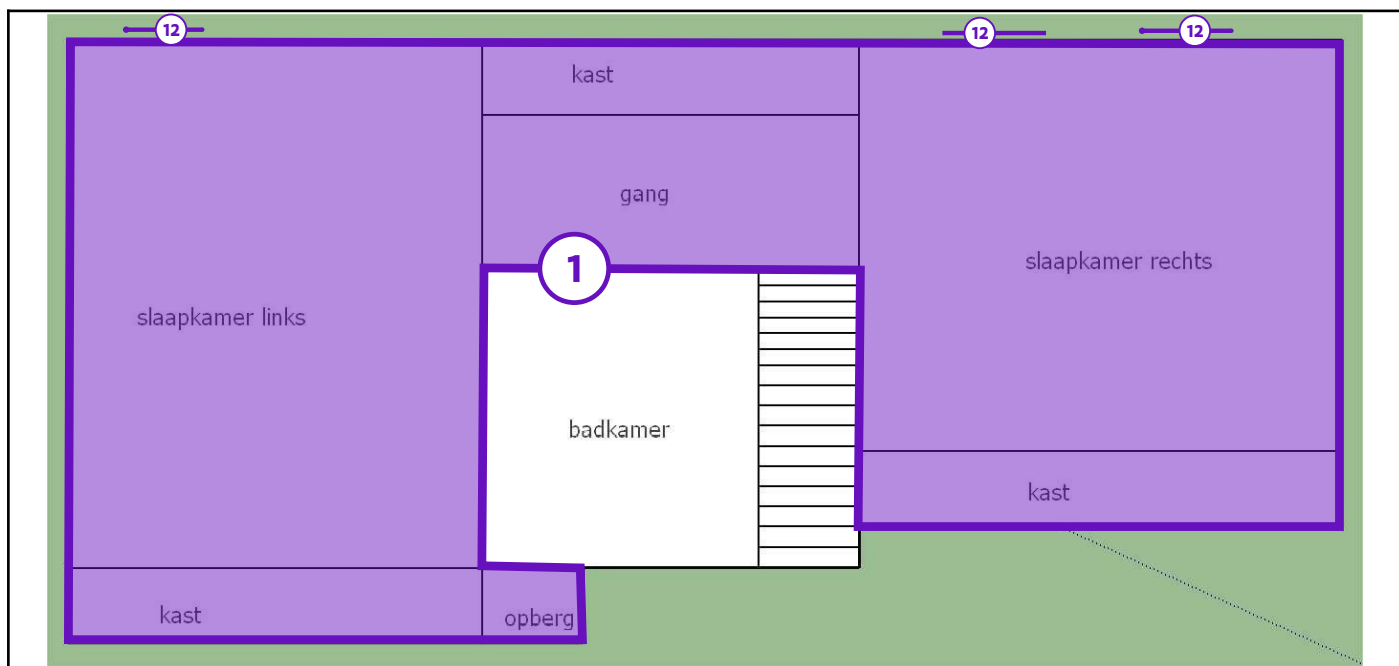
Plan 1.4: grondplan 1e verdiep

Beschrijving	Type	Actie
1. Vloerzeil	Advies	-
12. Kit aan de ramen	Overige ruimte of materiaal	-

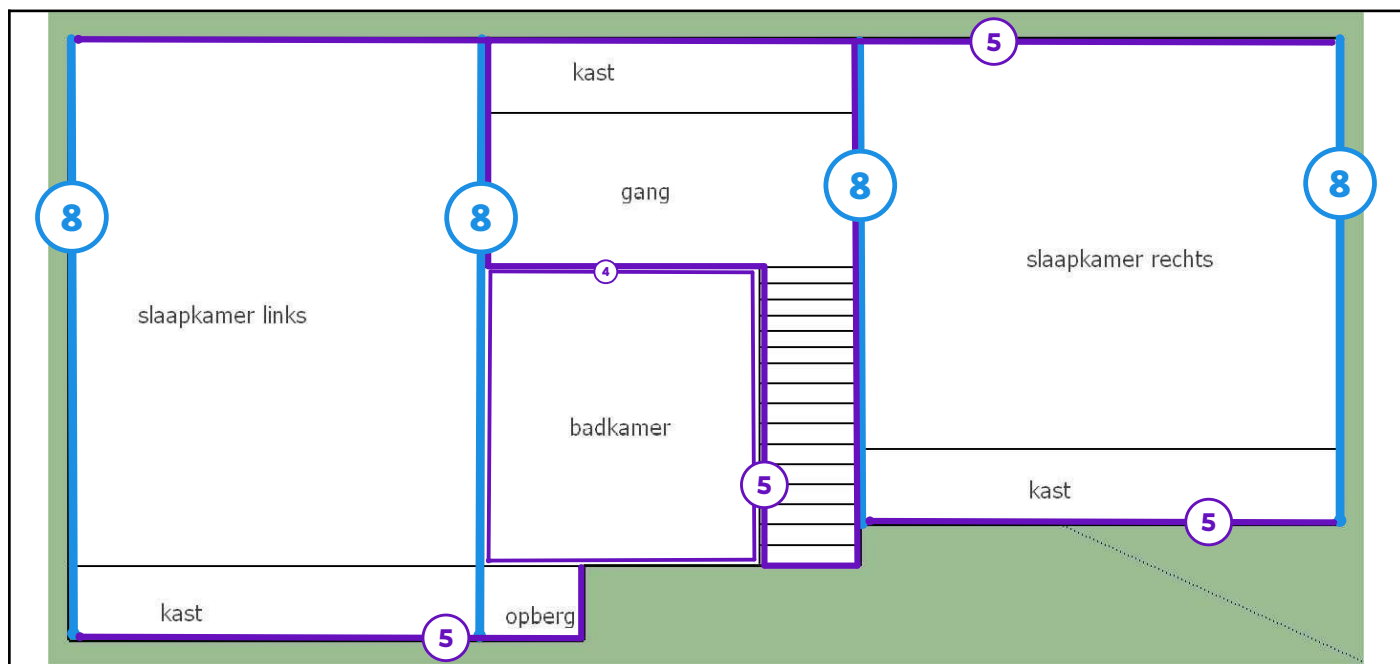
Plan 1.5: wanden 1e verdiep

Beschrijving	Type	Actie
4. Tegellijm wanden	Advies	-
5. muren bestaande uit voorzetpanelen	Advies	-
8. Pleisterwerk wanden	Geen asbest	-

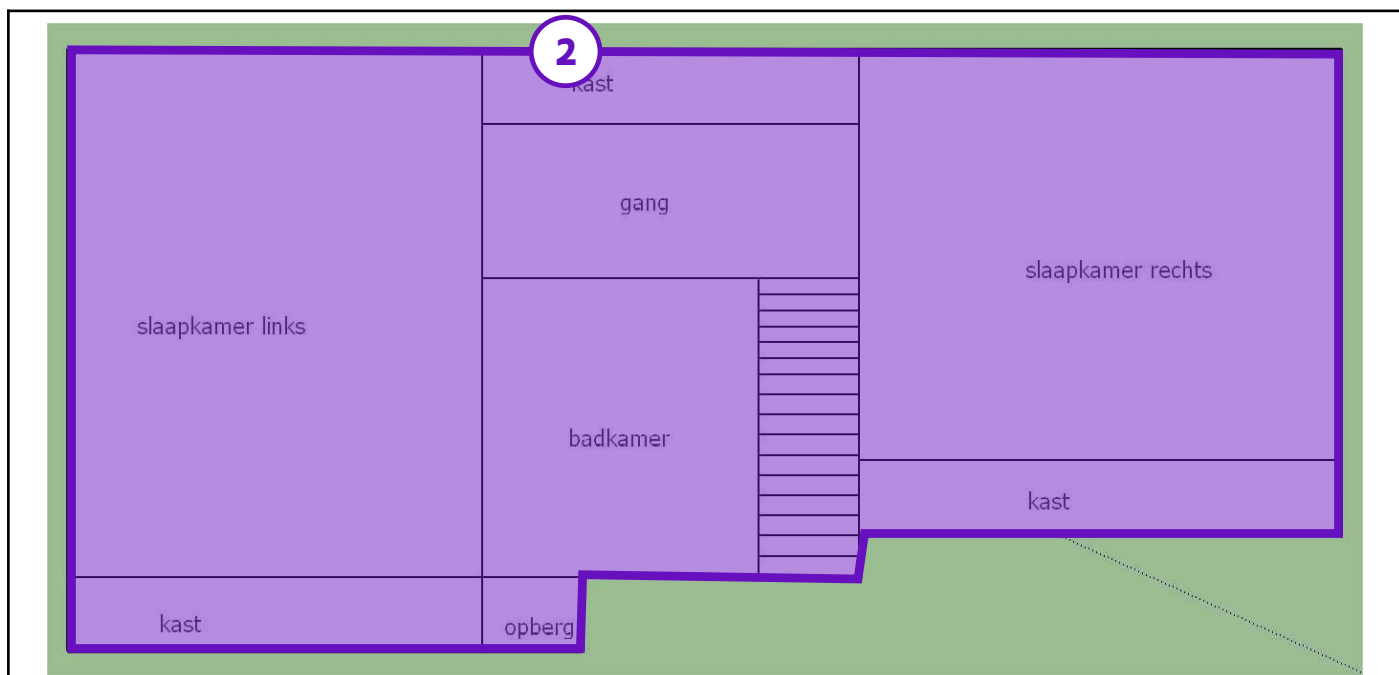
Plan 1.6: plafond 1e verdiep

Beschrijving	Type	Actie
2. Plafonds bestaande uit voorzetpanelen	Advies	-

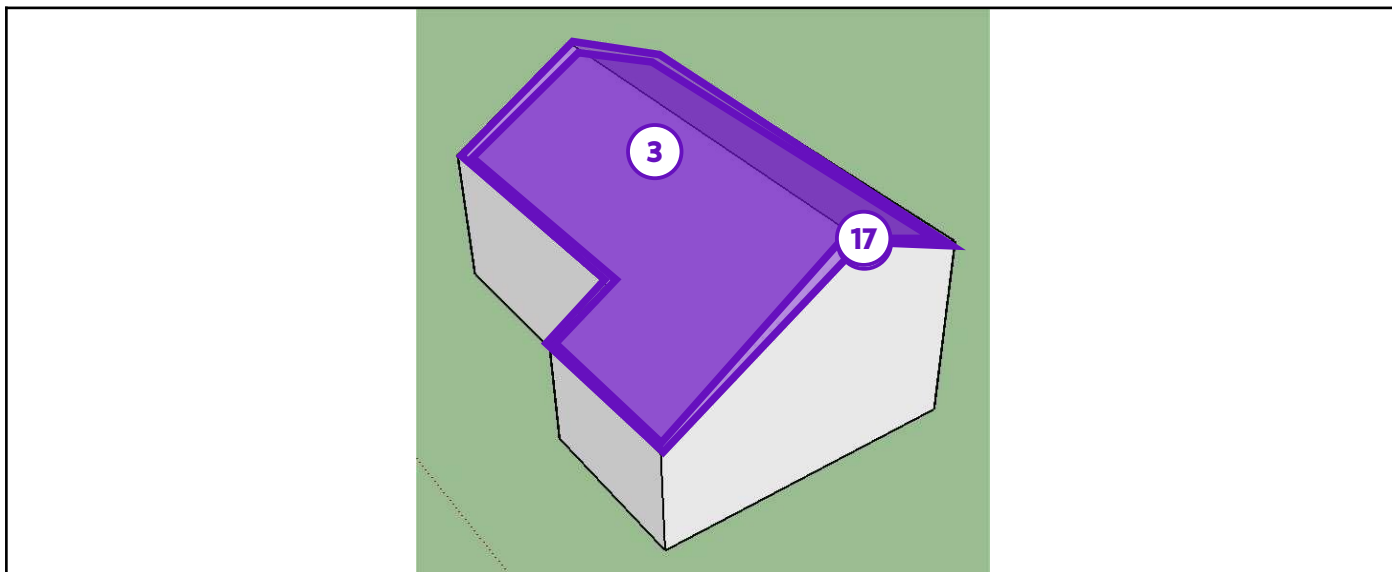
Plan 1.7: daken rechts voor

Beschrijving	Type	Actie
3. Ventilatiekanalen	Advies	-
11. Dakbedekking bestaande uit pannen (niet verdacht)	Overige ruimte of materiaal	-
17. Onderdak hoofdgebouw (niet aanwezig)	Overige ruimte of materiaal	-

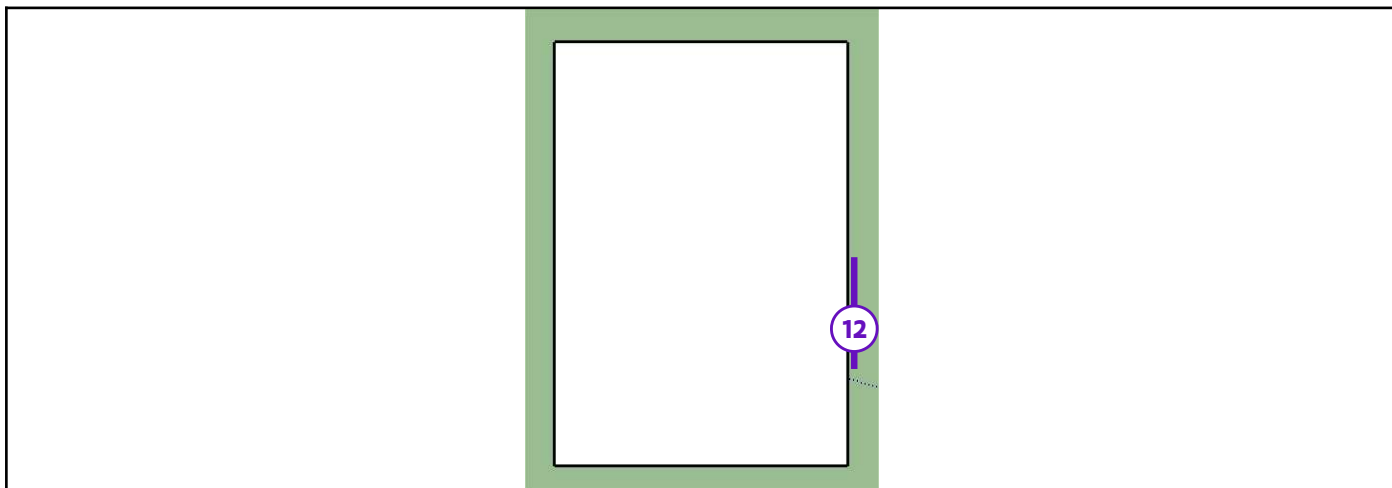
Plan 2.1: grondplan tuinhuis

Beschrijving	Type	Actie
12. Kit aan de ramen	Overige ruimte of materiaal	-

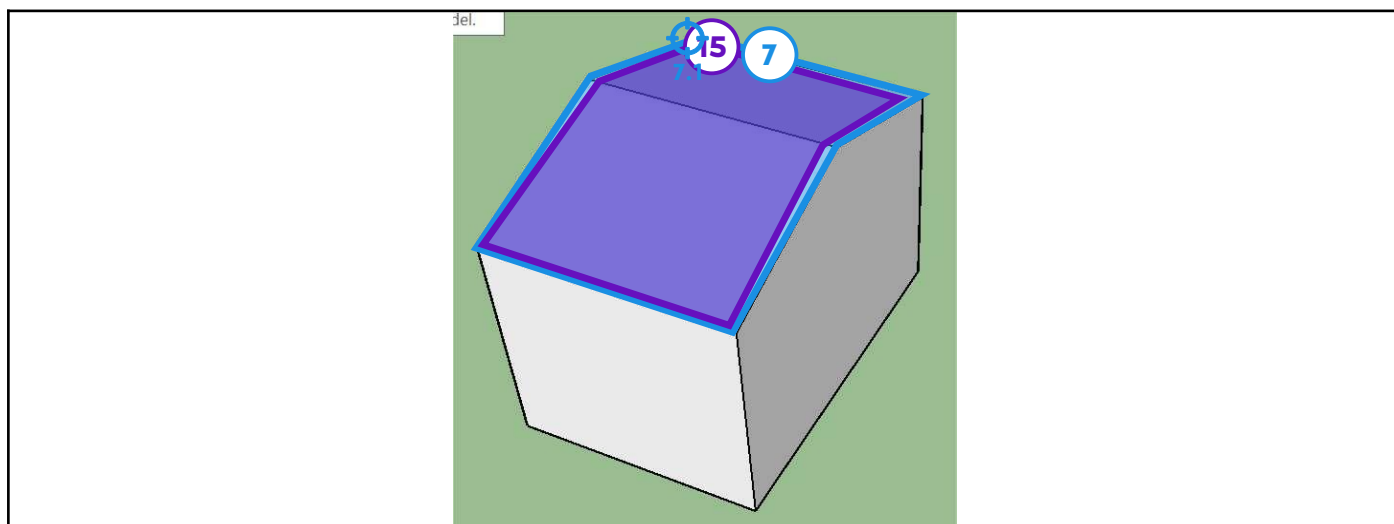
Plan 2.2: dak tuinhuis

Beschrijving	Type	Actie
7. Dak tuinhuis bestaande uit golfplaten	Geen asbest	-
7.1 Code: MO3	Puntmonster	-
15. Onderdak tuinhuis (niet aanwezig)	Overige ruimte of materiaal	-
