Asbestinventarisatetest

Ernest Bertrandlaan 55, 8670 Koksijde

Attestnummer : 20260414-000469.000

Asbestveilig (maar niet asbestvrij)

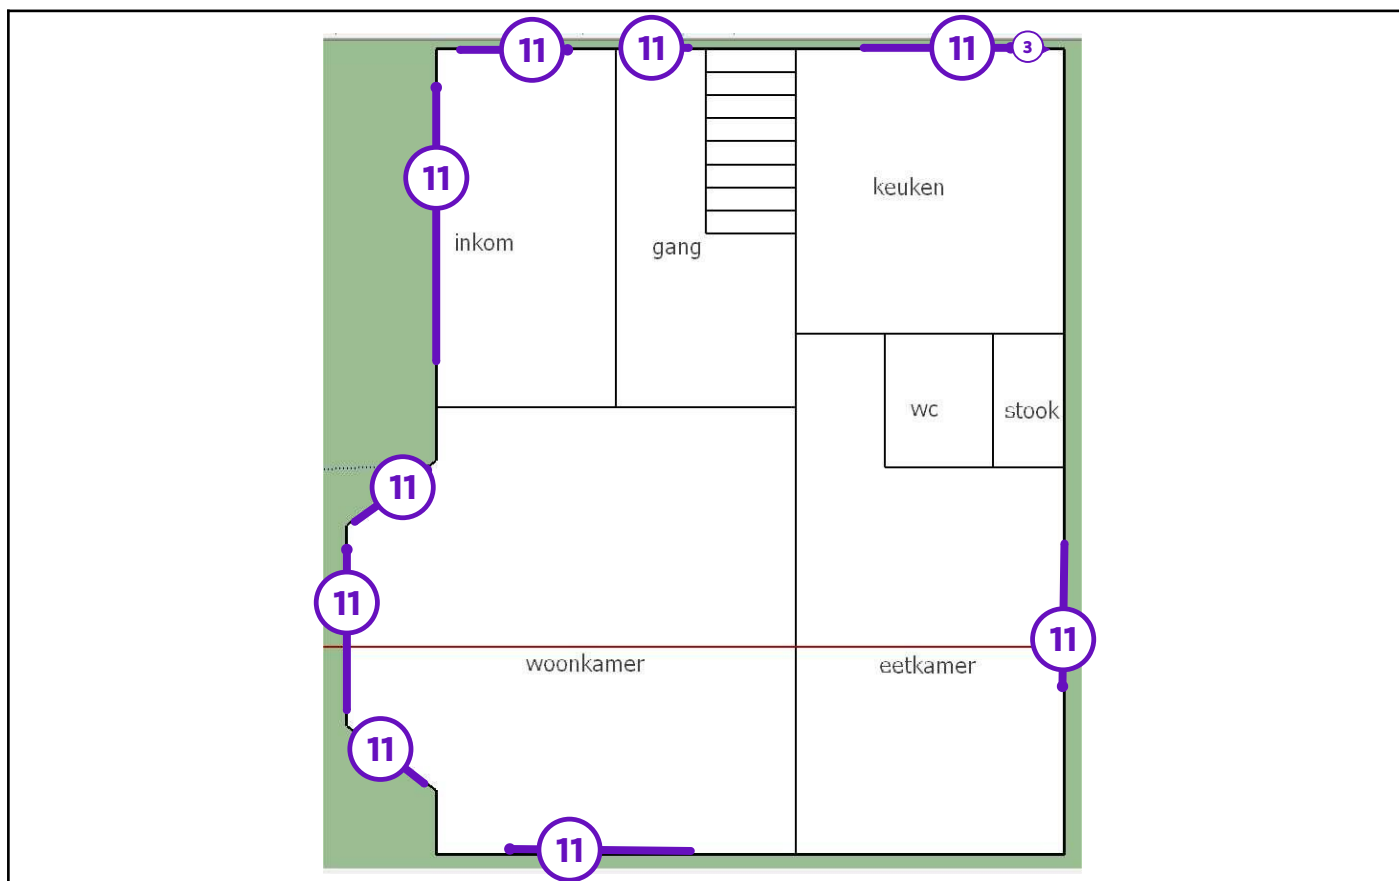
Plan 1.1: grondplan gv

Beschrijving	Type	Actie
3. ventilatiekanaal keuken	Advies	-
11. Kit aan de ramen	Overige ruimte of materiaal	-

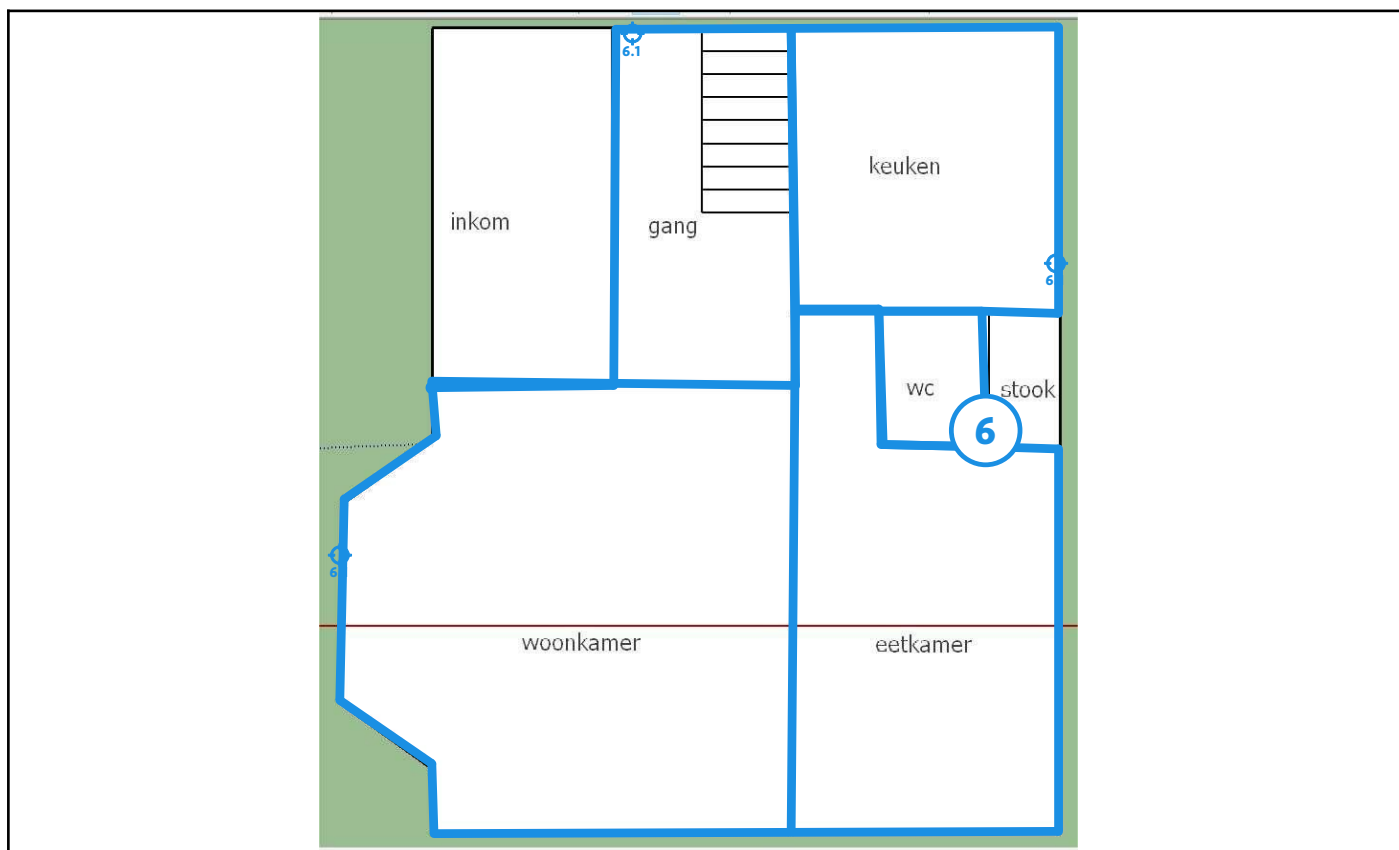
Plan 1.2: muren gv

Beschrijving	Type	Actie
6. Pleisterwerk wanden	Geen asbest	-
6.1 Code: MO1	Mengmonster	-

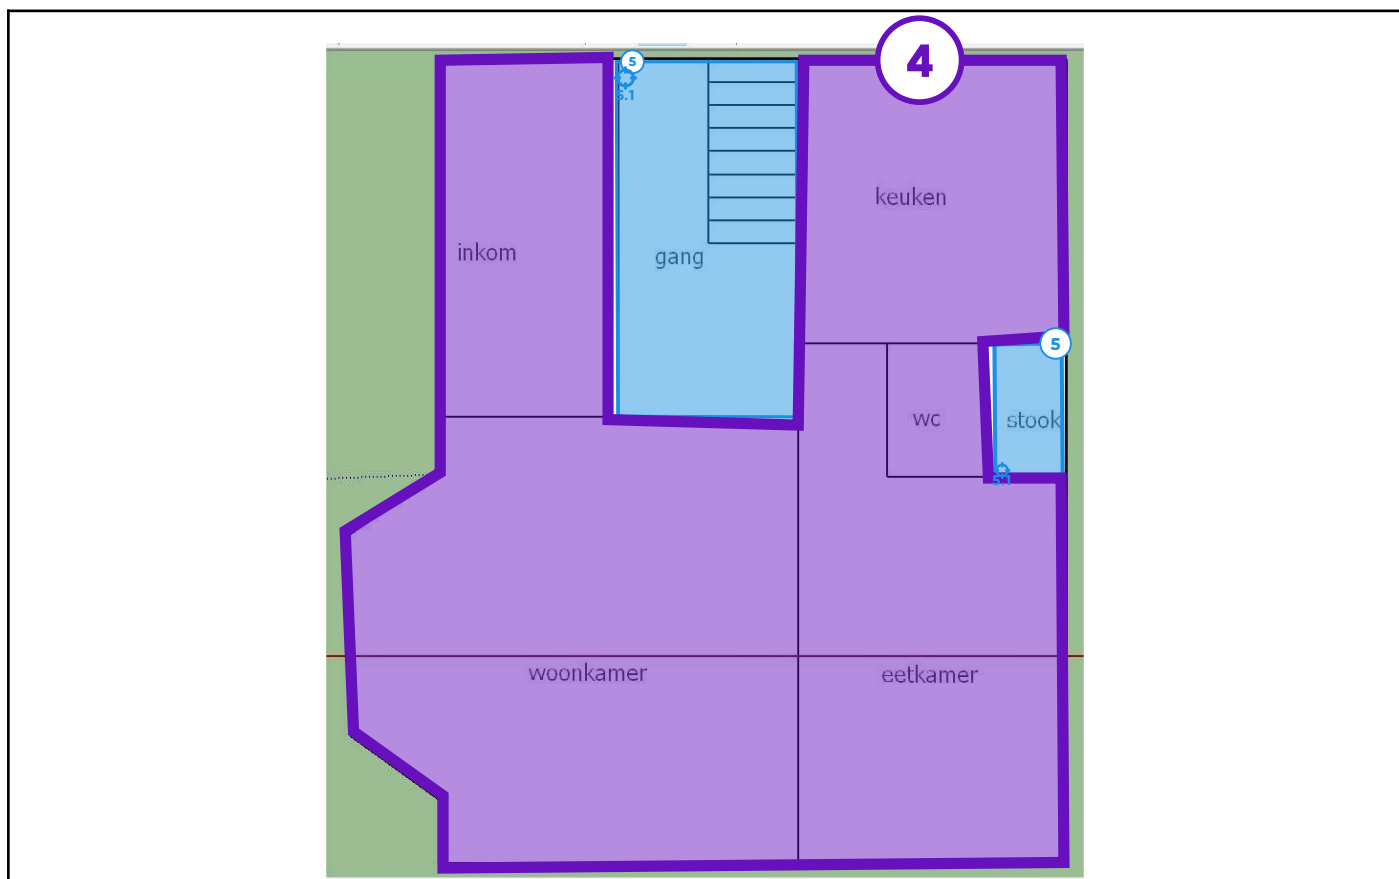
Plan 1.3: plafonds gv

Beschrijving	Type	Actie
4. Plafonds bestaande uit voorzetpanelen	Advies	-
5. Pleisterwerk plafonds	Geen asbest	-
5.1 Code: MO2	Mengmonster	-

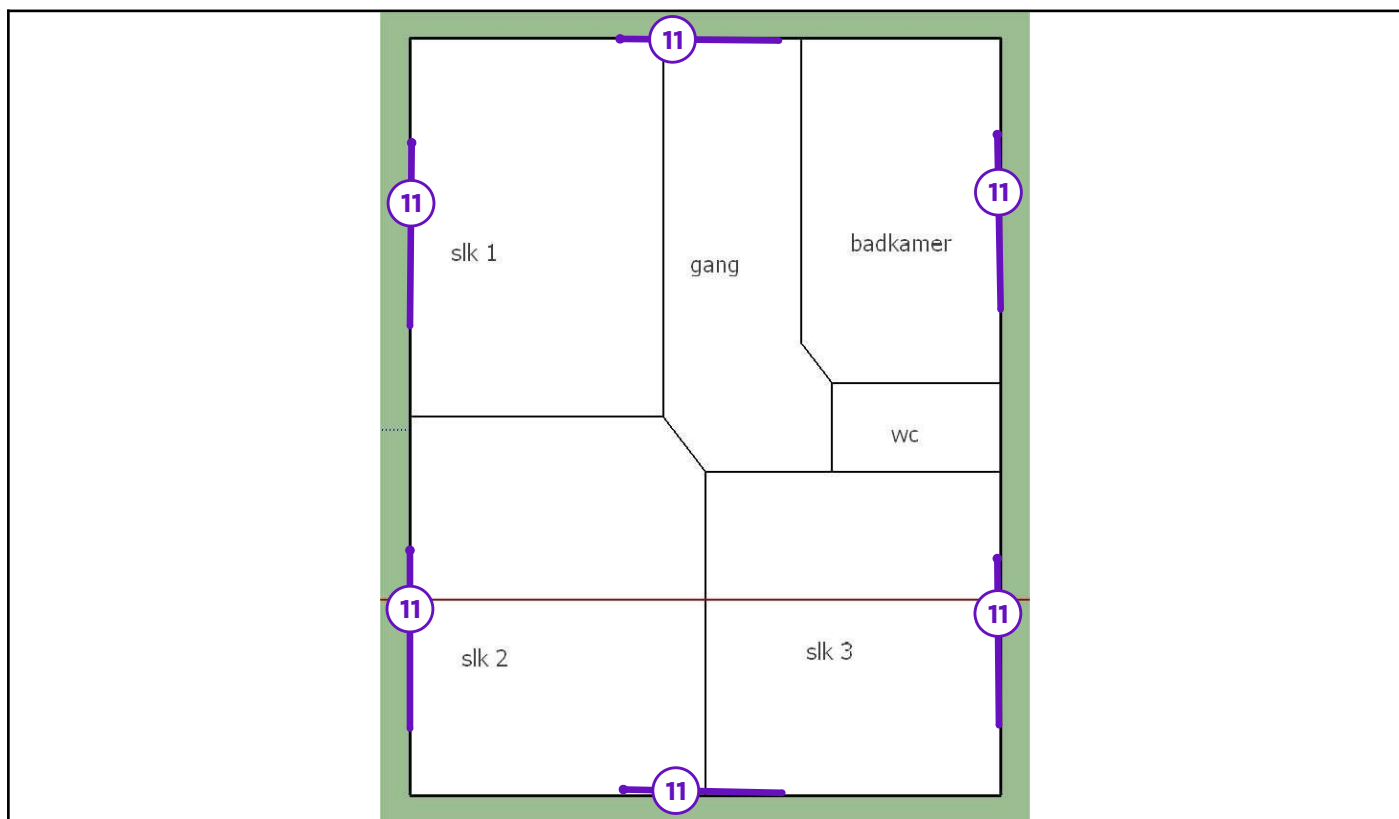
Plan 1.4: grondplan 1e verdiep

Beschrijving	Type	Actie
11. Kit aan de ramen	Overige ruimte of materiaal	-

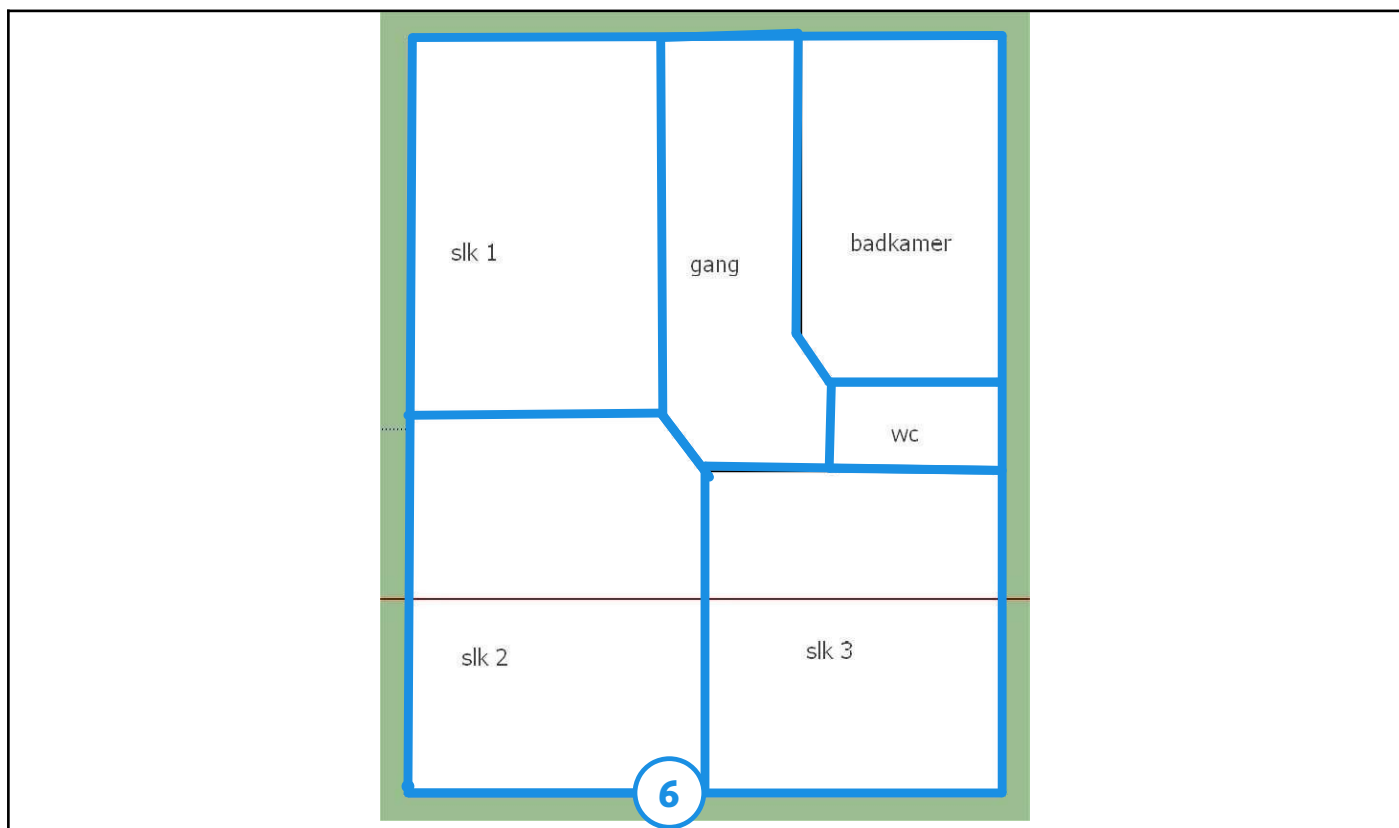
Plan 1.5: muren 1e verdiep

Beschrijving	Type	Actie
6. Pleisterwerk wanden	Geen asbest	-

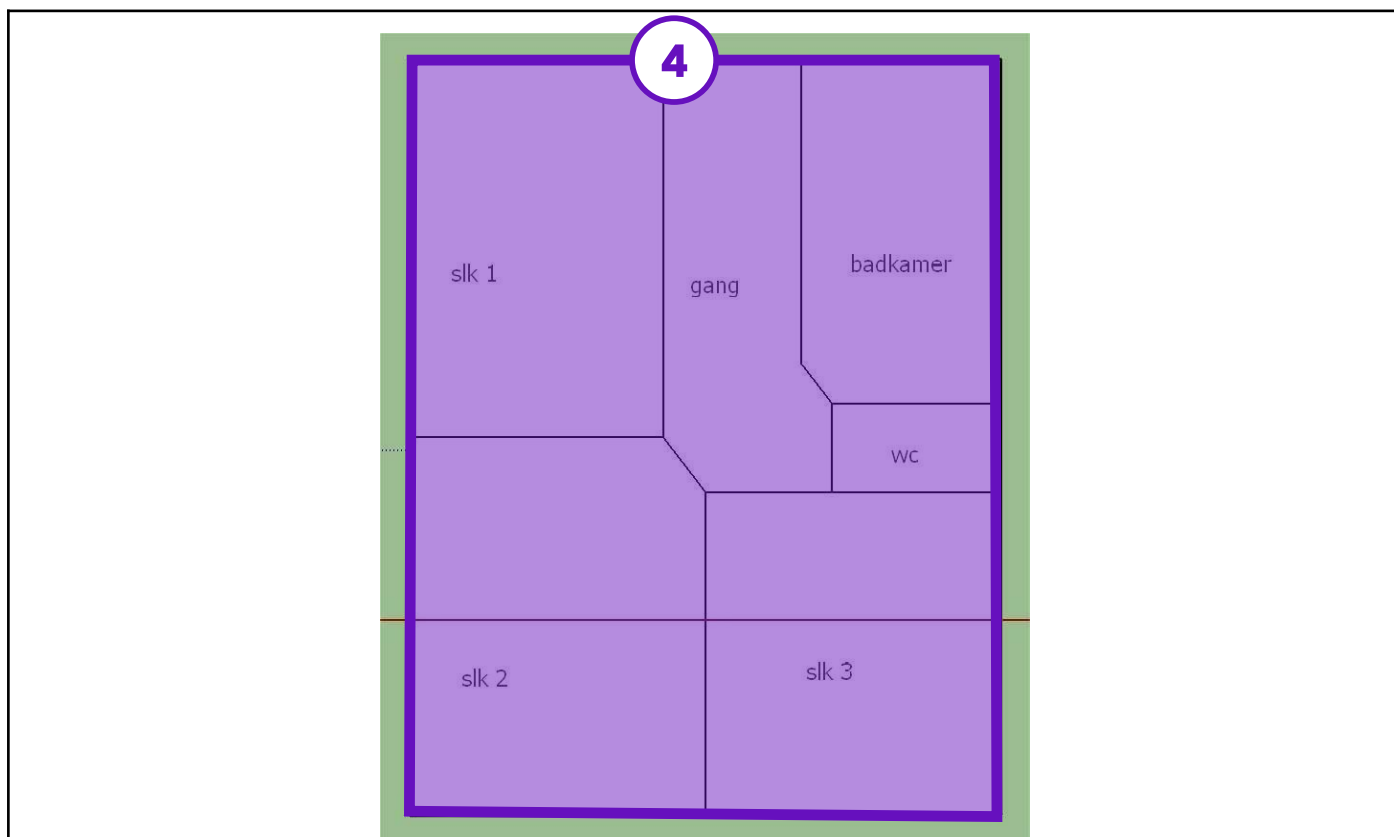
Plan 1.6: plafonds 1e verdiep

Beschrijving	Type	Actie
4. Plafonds bestaande uit voorzetpanelen	Advies	-

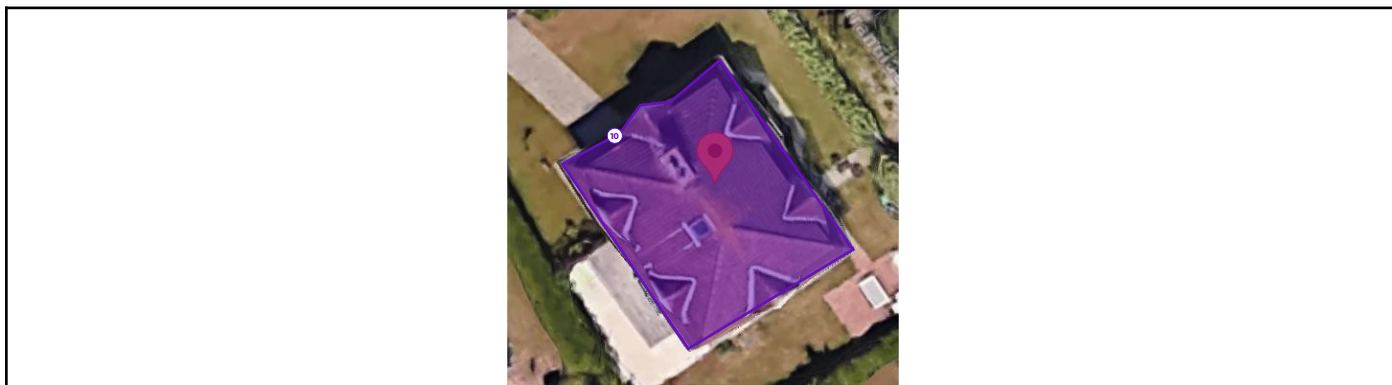
Plan 1.8: dak bovenaanzicht

Beschrijving	Type	Actie
10. Dakbedekking bestaande uit pannen (niet verdacht)	Overige ruimte of materiaal	-

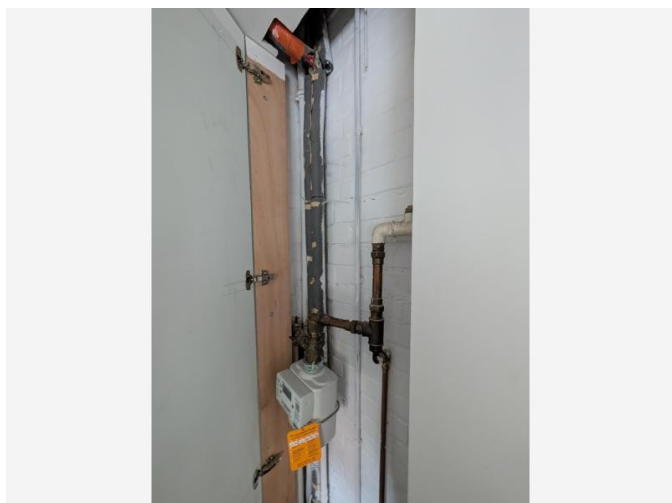
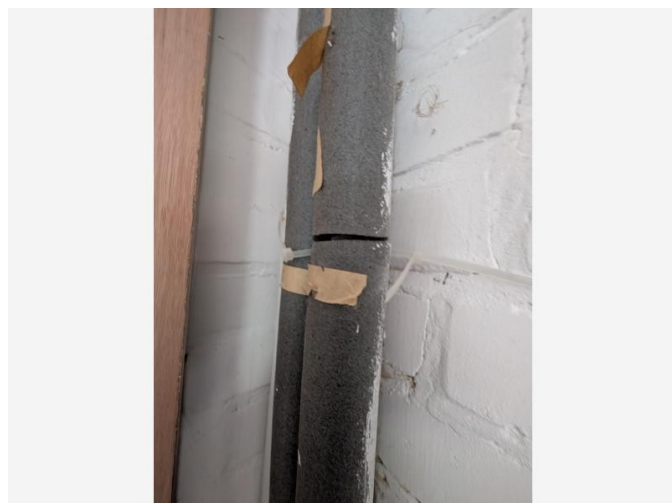
Beschrijving	Notitie	Terug te vinden op plannen
Fiche 7: Leidingisolatie (niet verdacht)	De leidingisolatie in de kelderruimte en ter hoogte van de garagepoort is niet-asbestverdacht. Aan de cv-ketel is geen leidingisolatie aangebracht.	-
Fiche 8: Rookgaskanaal (niet verdacht)	Het rookgaskanaal van de cv-ketel is niet-asbestverdacht.	-
Fiche 9: CV-ketel (niet verdacht)	De CV-ketel (dichtingen, isolerend materiaal) is niet asbestverdacht. Het bouwjaar van de ketel is 2010.	-
Fiche 10: Dakbedekking bestaande uit pannen (niet verdacht)	De dakbedekking is niet-asbestverdacht. Het zijn gewone dakpannen.	Plan 1.8: dak bovenaanzicht
Fiche 11: Kit aan de ramen	De kit aan de ramen is niet asbestverdacht. Tussen zowel muren en kozijnen als tussen kozijnen en dubbele beglazing zit silicone.	Plan 1.1: grondplan gv Plan 1.4: grondplan 1e verdiep
