Asbestinventarisatetest

Strandlaan 134/003, 8670 Koksijde

Attestnummer : 20250502-000032.000

Uitgegeven op : 02.05.2025

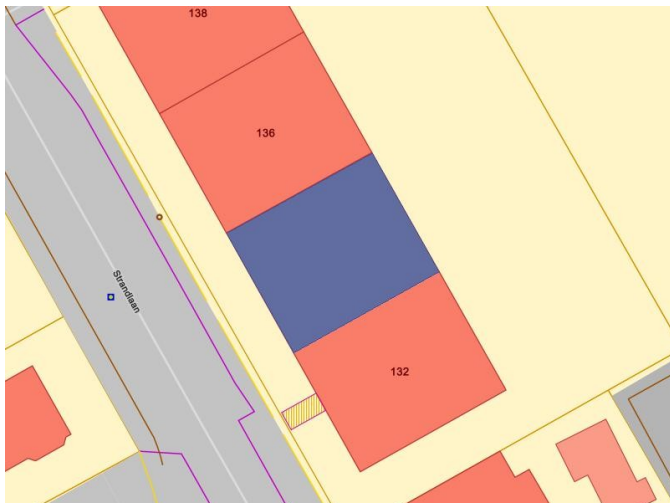
Zone 1: Hoofdgebouw

- 0 Asbestmaterialen
- 0 Beperkingen
- 0 Uitsluitingen
- 0 Roerende goederen
- 0 Puin, steenslag, (water)bodem
- 2 Adviezen
- 3 Geen asbest

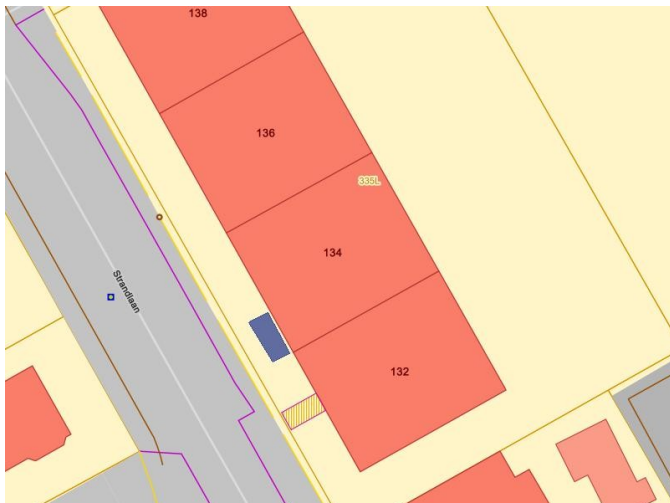
Zone 2: Verharding voorkant

- 0 Asbestmaterialen
- 0 Beperkingen
- 0 Uitsluitingen
- 0 Roerende goederen
- 0 Puin, steenslag, (water)bodem
- 1 Advies**
- 0 Geen asbest

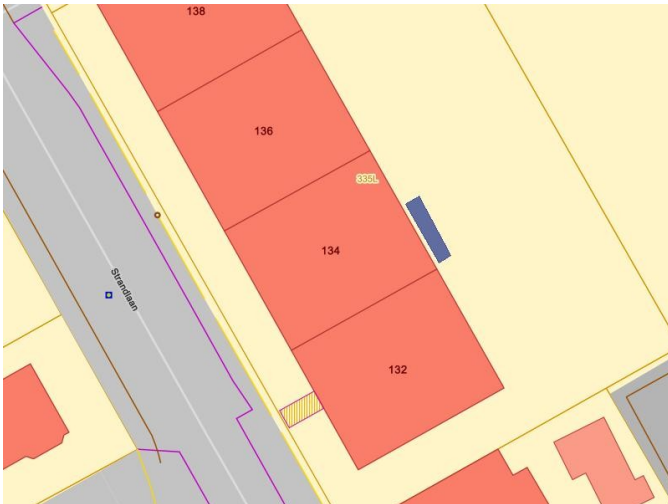
Zone 3: Verharding achterkant

- 0 Asbestmaterialen
- 0 Beperkingen
- 0 Uitsluitingen
- 0 Roerende goederen
- 0 Puin, steenslag, (water)bodem
- 1 Advies**
- 0 Geen asbest
