# Asbestinventarisatetest

Damesweg 12, 8670 Koksijde

Attestnummer : 20250912-000161.000

**Niet-asbestveilig**

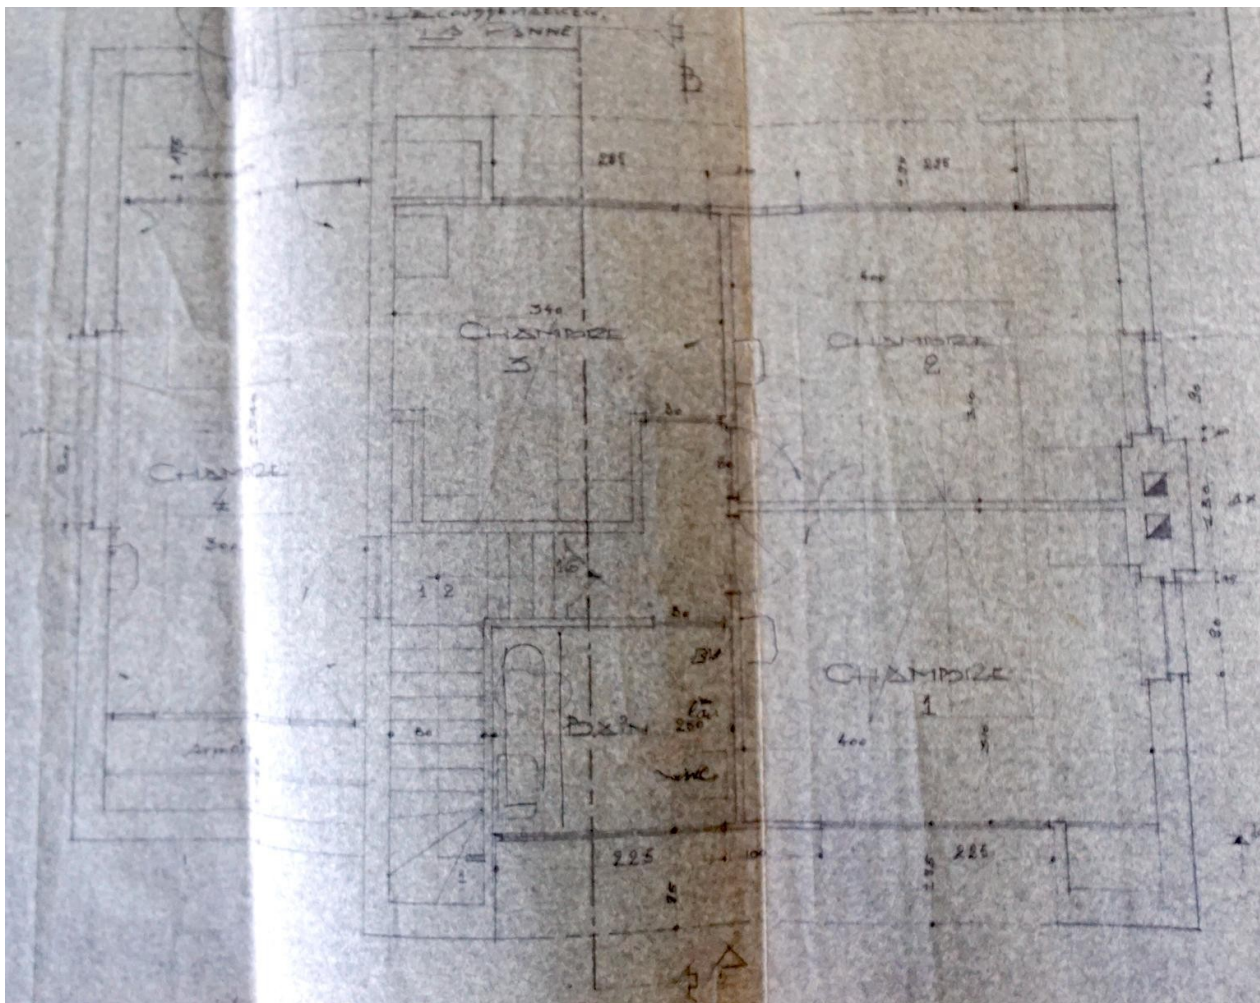
## Plan 1.4: Grondplan +1

Geen destructief onderzoek gedaan naar onderliggen de lagen.

| Beschrijving | Type | Actie |
|---|---|---|
| 11. Onderliggende lagen | Advies | - |

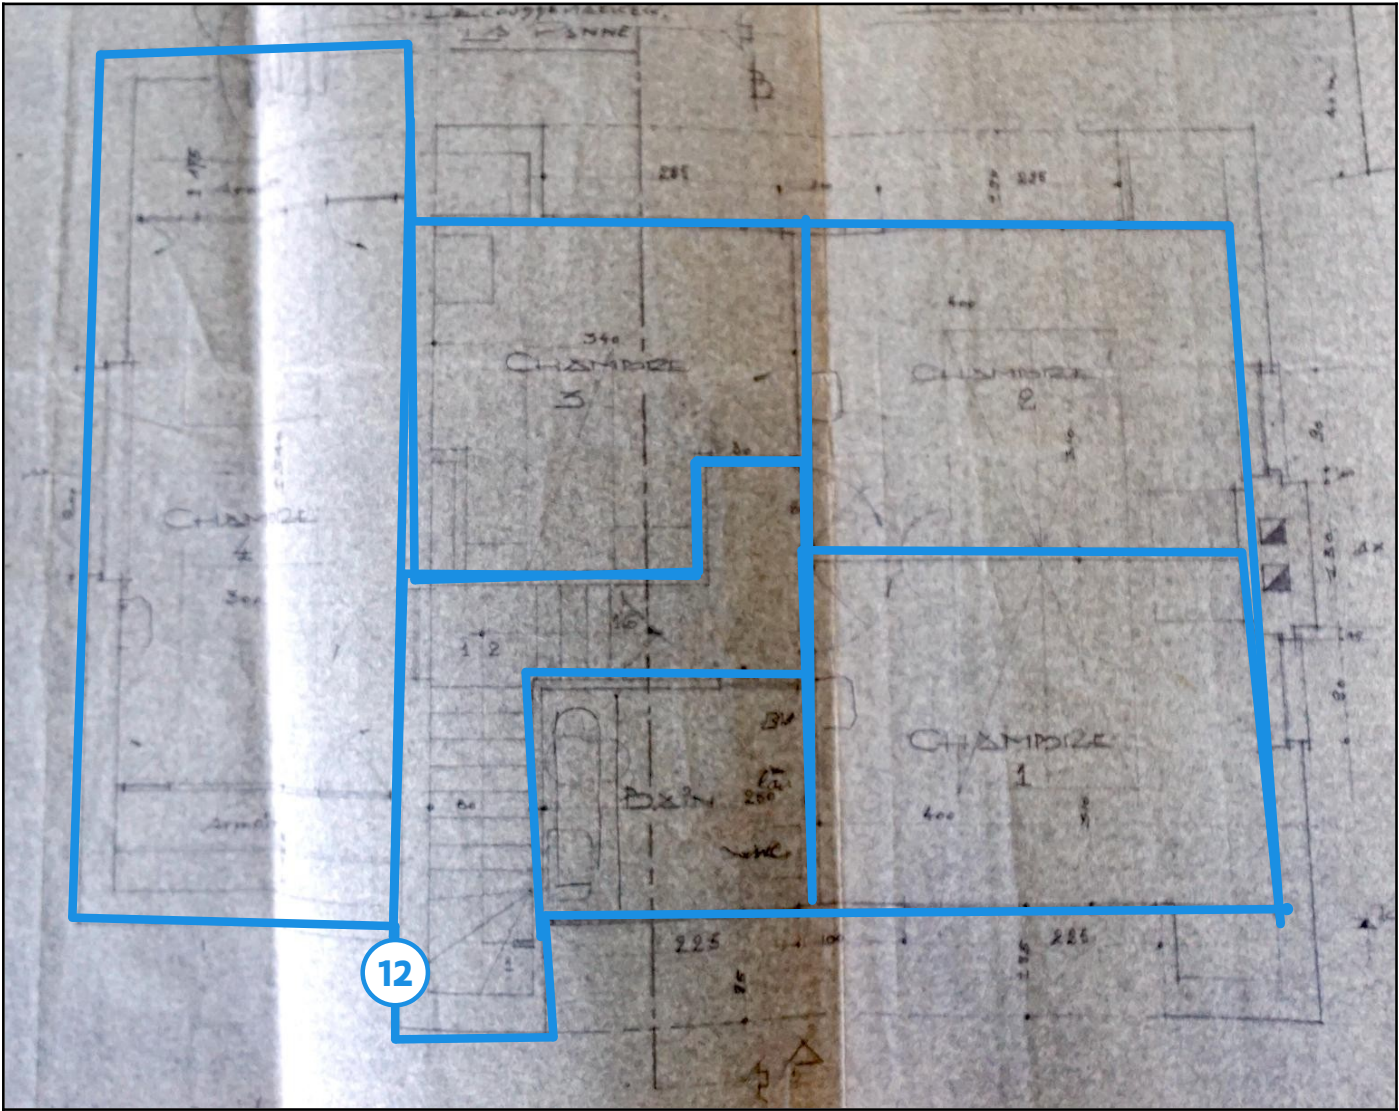
# Plan 1.6: Grondplan +1

| Beschrijving | Type | Actie |
|---|---|---|
| 12. Pleisterwerk - Muren | Geen asbest | - |

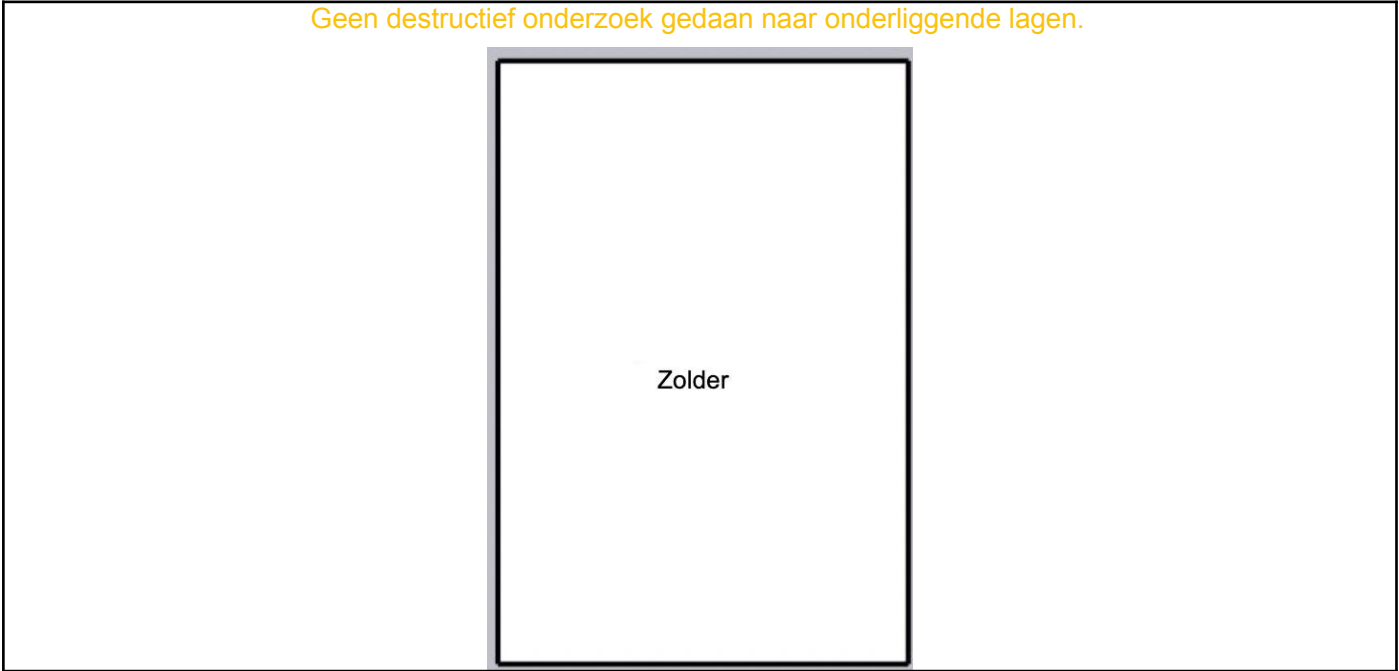
# Plan 1.7: plan zolder

| Beschrijving | Type | Actie |
|---|---|---|
| 11. Onderliggende lagen | Advies | - |

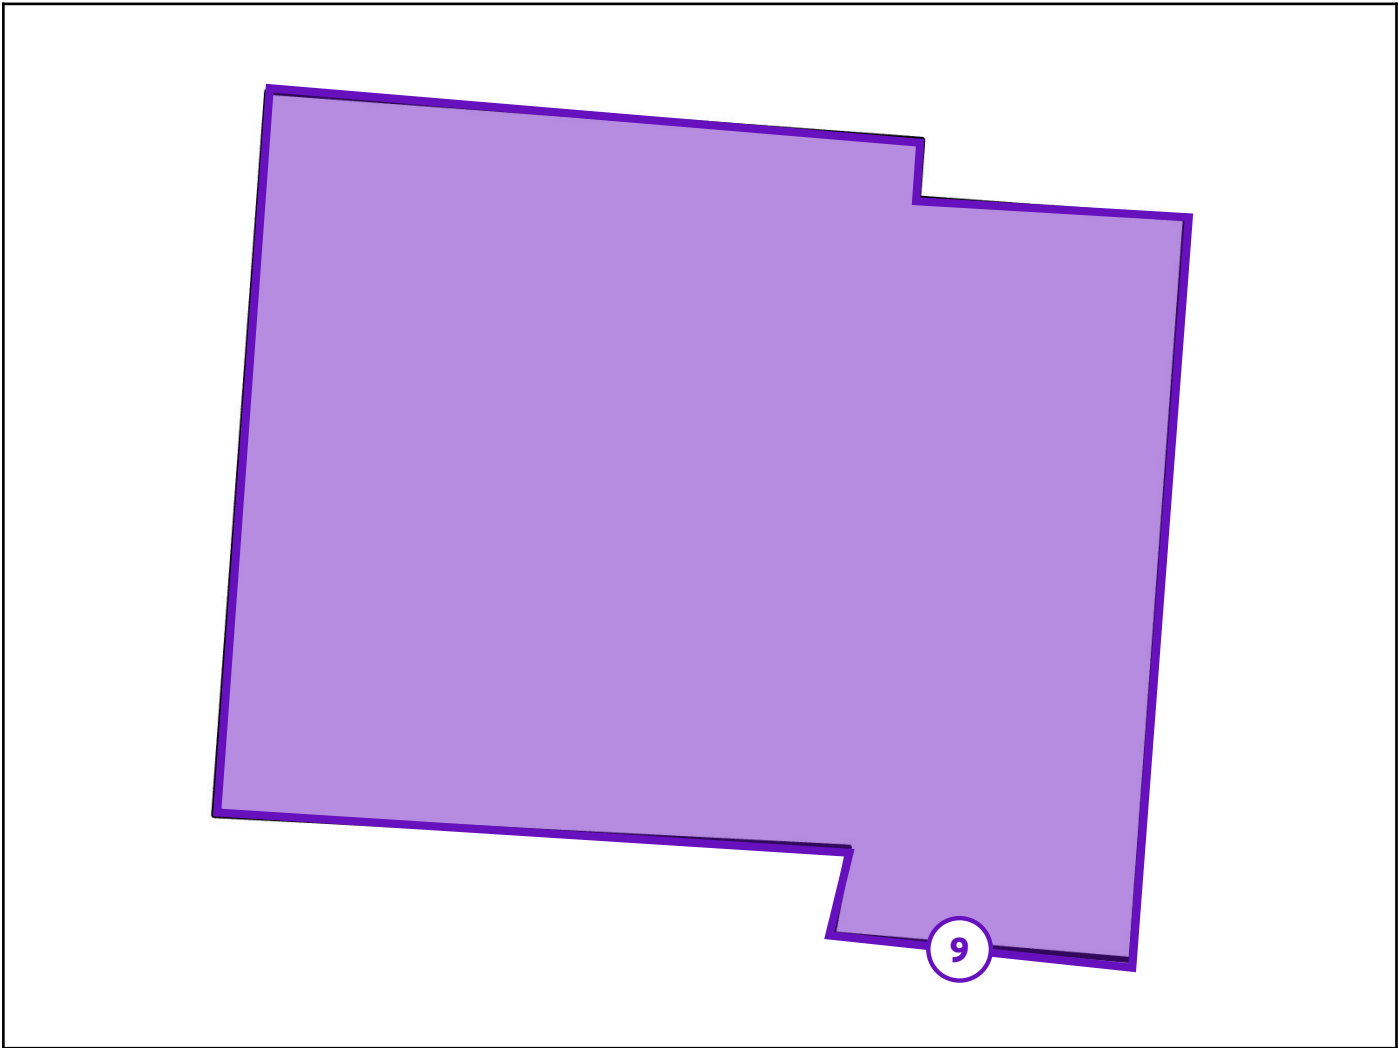
# Plan 1.8: Hoofdgebouw plan bovenaanzicht

| Beschrijving | Type | Actie |
|---|---|---|
| 9. Geen verdacht onderdak aanwezig - Schuine daken | Advies | - |

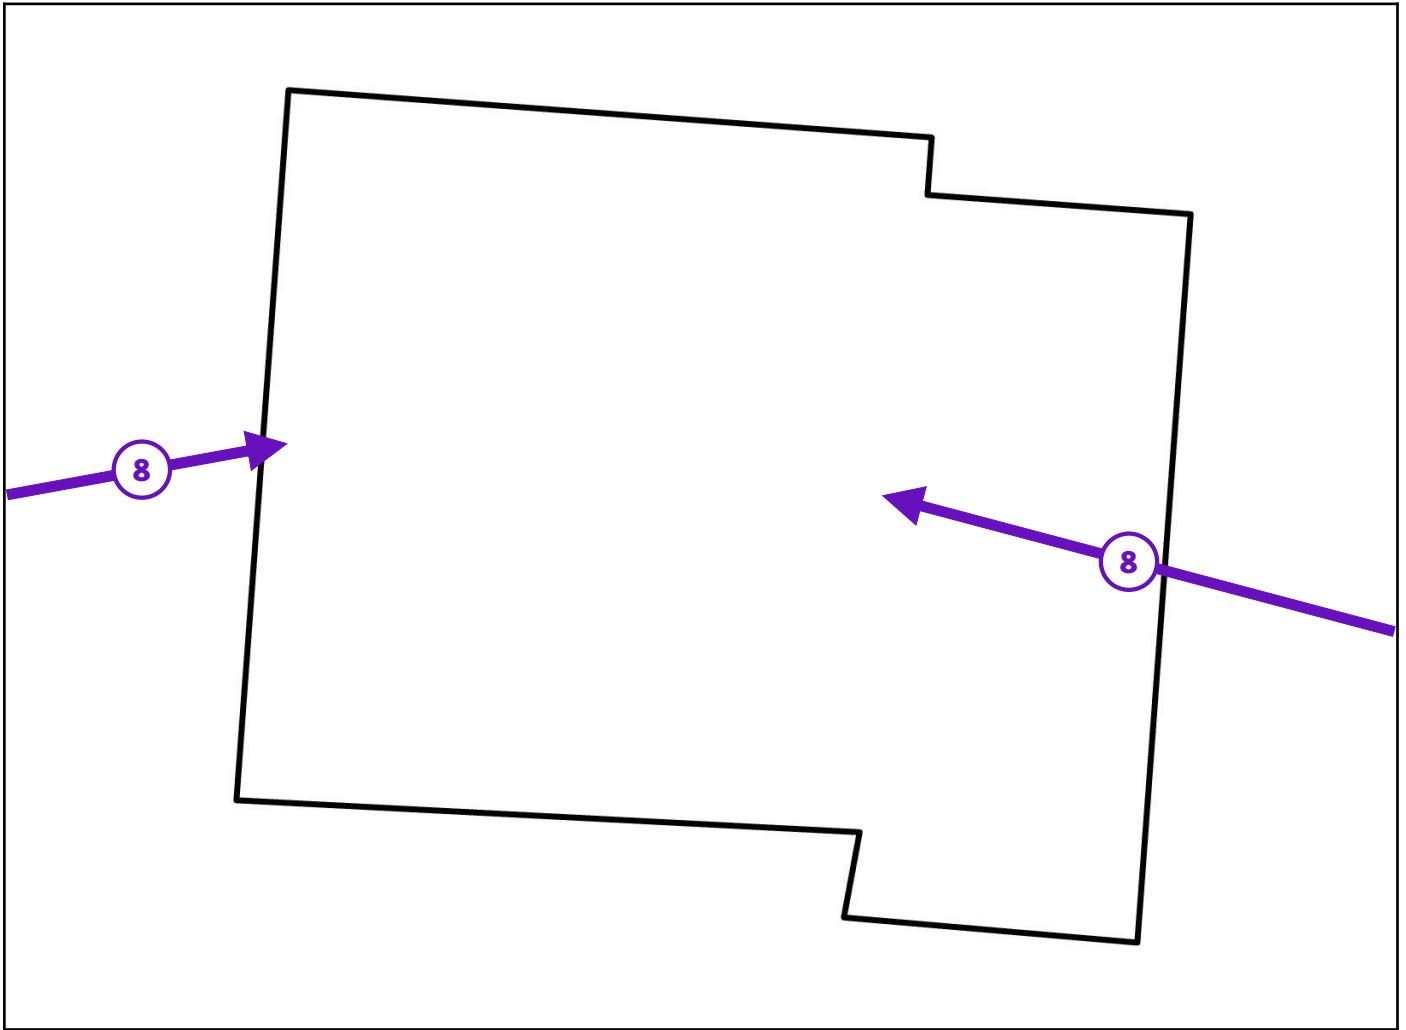
## Plan 1.9: Hoofdgebouw plan

| Beschrijving | Type | Actie |
|---|---|---|
| 8. Schouwen - Hoger dan 3,5 meter | Beperking | - |

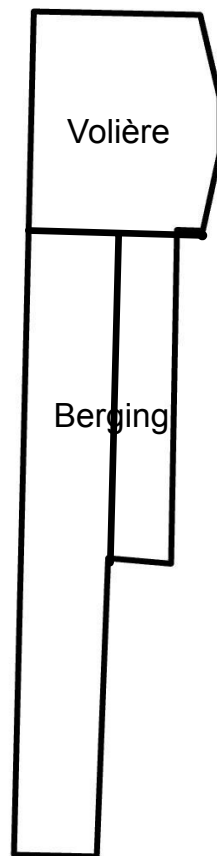
## Plan 2.1: Volière + berging plan

Geen destructief onderzoek gedaan naar onderliggende lagen.

| Beschrijving | Type | Actie |
|---|---|---|
| 11. Onderliggende lagen | Advies | - |

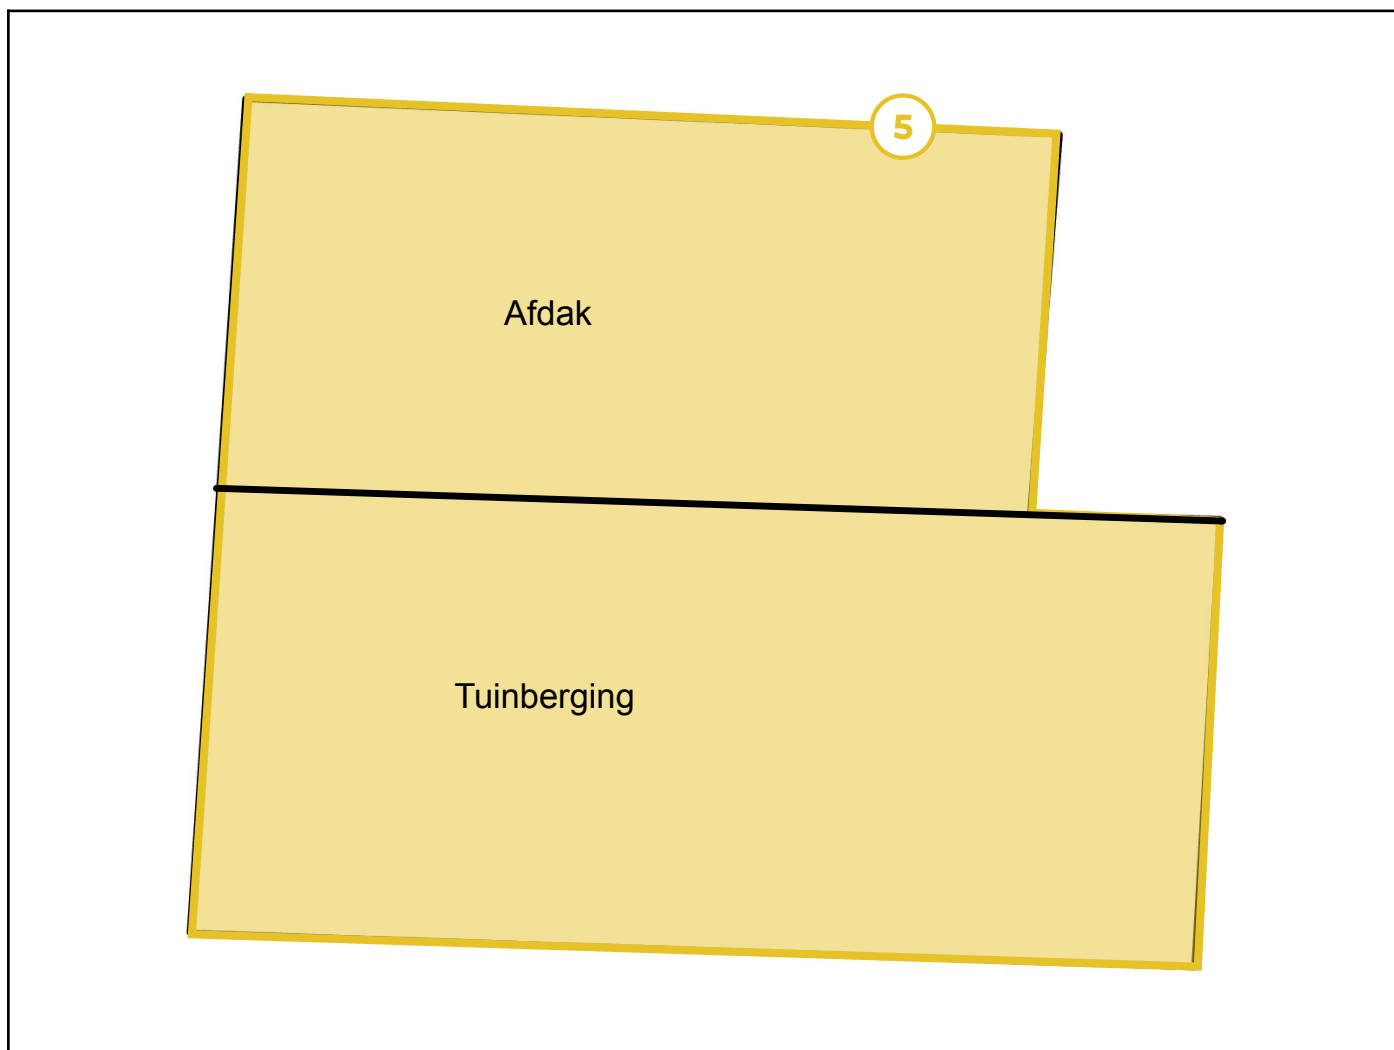
## Plan 3.2: Tuinberging plan

| Beschrijving | Type | Actie |
|---|---|---|
| 5. Onderdakplaten | Asbestmateriaal | Zorgvuldig beheren |

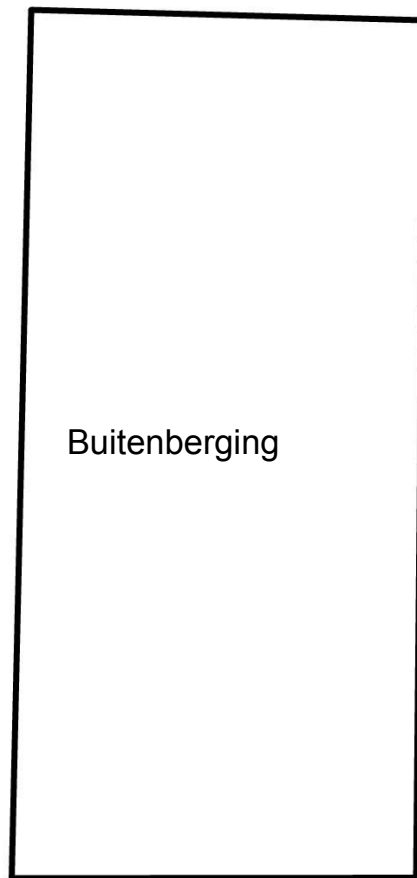
## Plan 4.1: Buitenberging plan

Geen destructief onderzoek gedaan naar onderliggende lagen.

| Beschrijving | Type | Actie |
|---|---|---|
| 11. Onderliggende lagen | Advies | - |

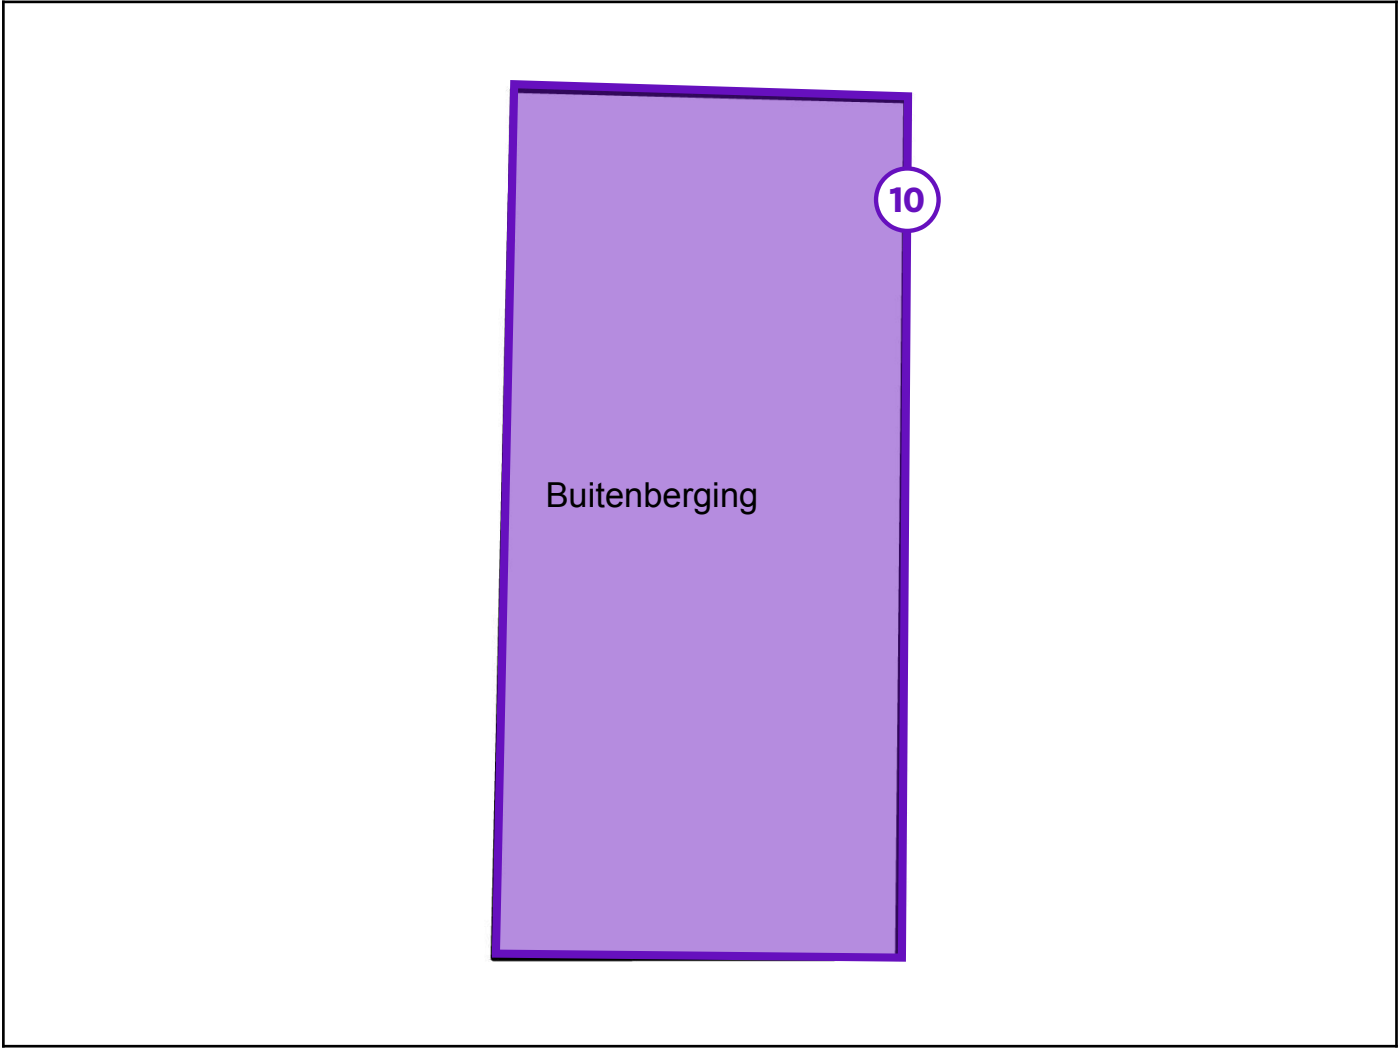
## Plan 4.2: Buitenberging plan

| Beschrijving | Type | Actie |
|---|---|---|
| 10. Opgebouwd uit niet-asbestverdachte materialen | Advies | - |

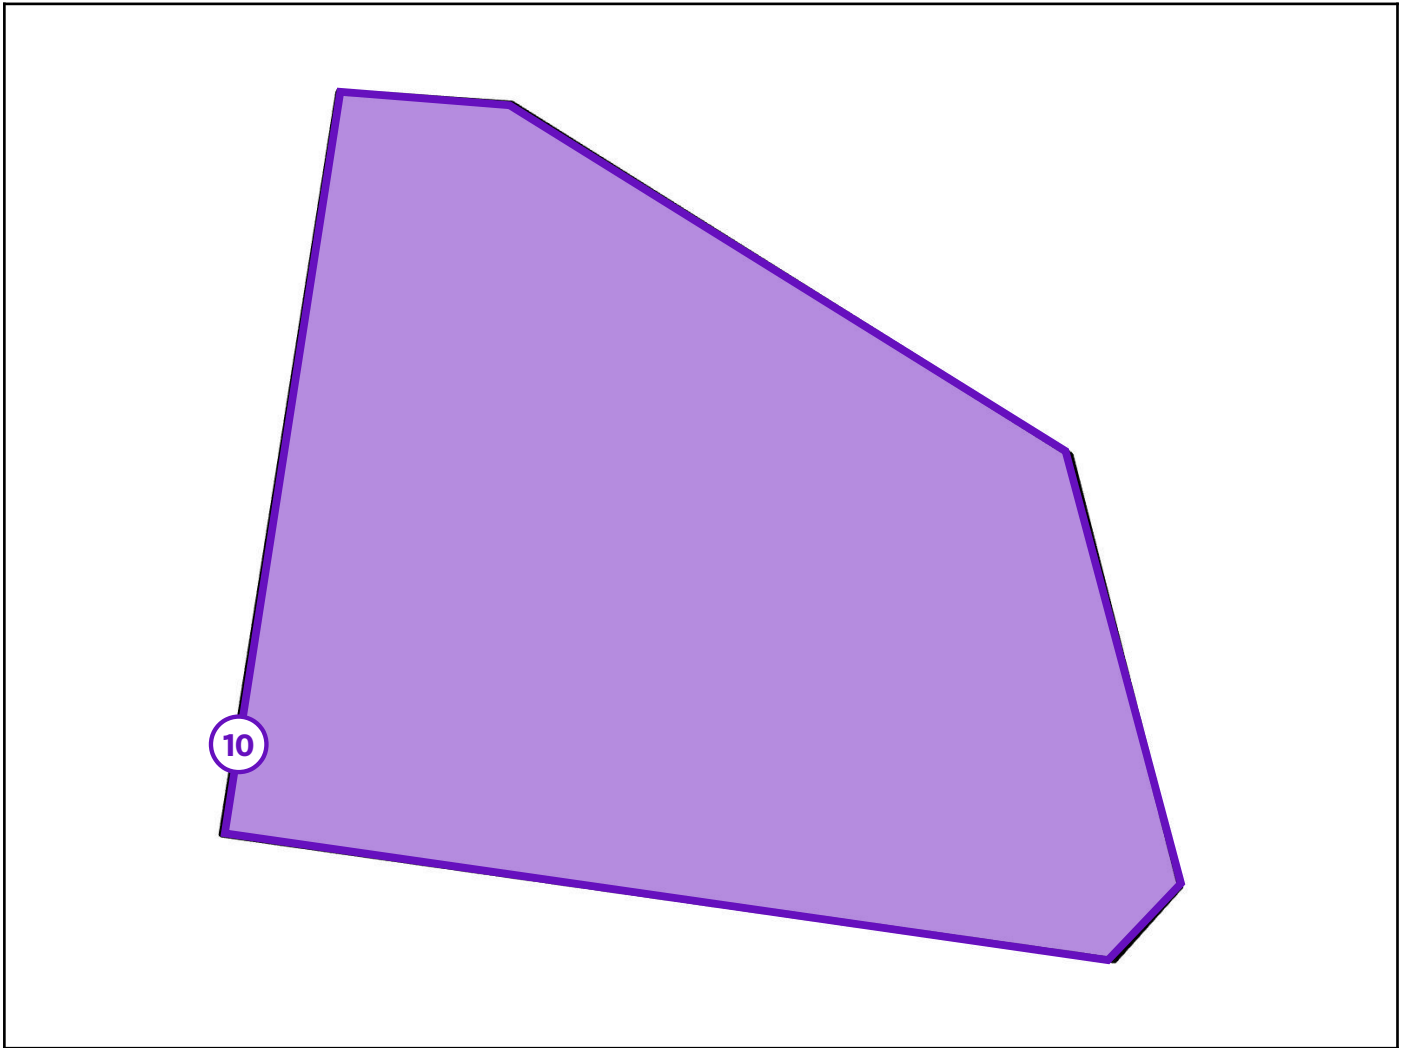
## Plan 6.2: Tuinberging 2 plan

| Beschrijving | Type | Actie |
|---|---|---|
| 10. Opgebouwd uit niet-asbestverdachte materialen | Advies | - |
