# Asbestinventarisatattest

C. Schoolmeesterslaan 47, 8670 Koksijde

Attestnummer : 20260924-000083.000

Uitgegeven op : 24.09.2026

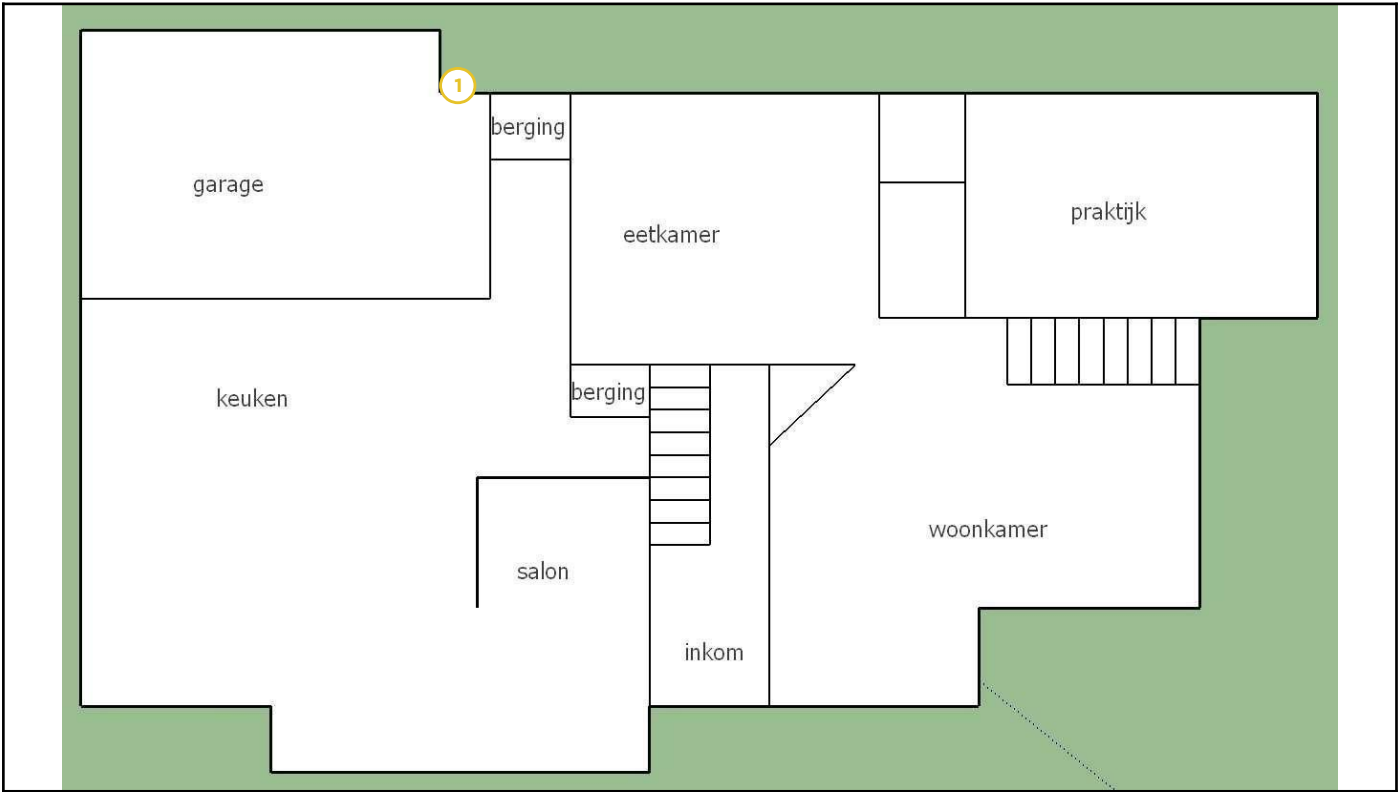
# Plan 1.3: Grondplan GV

| Beschrijving | Type | Actie |
|---|---|---|
| 1. Cementbuis op zolder | Asbestmateriaal | Zorgvuldig beheren |

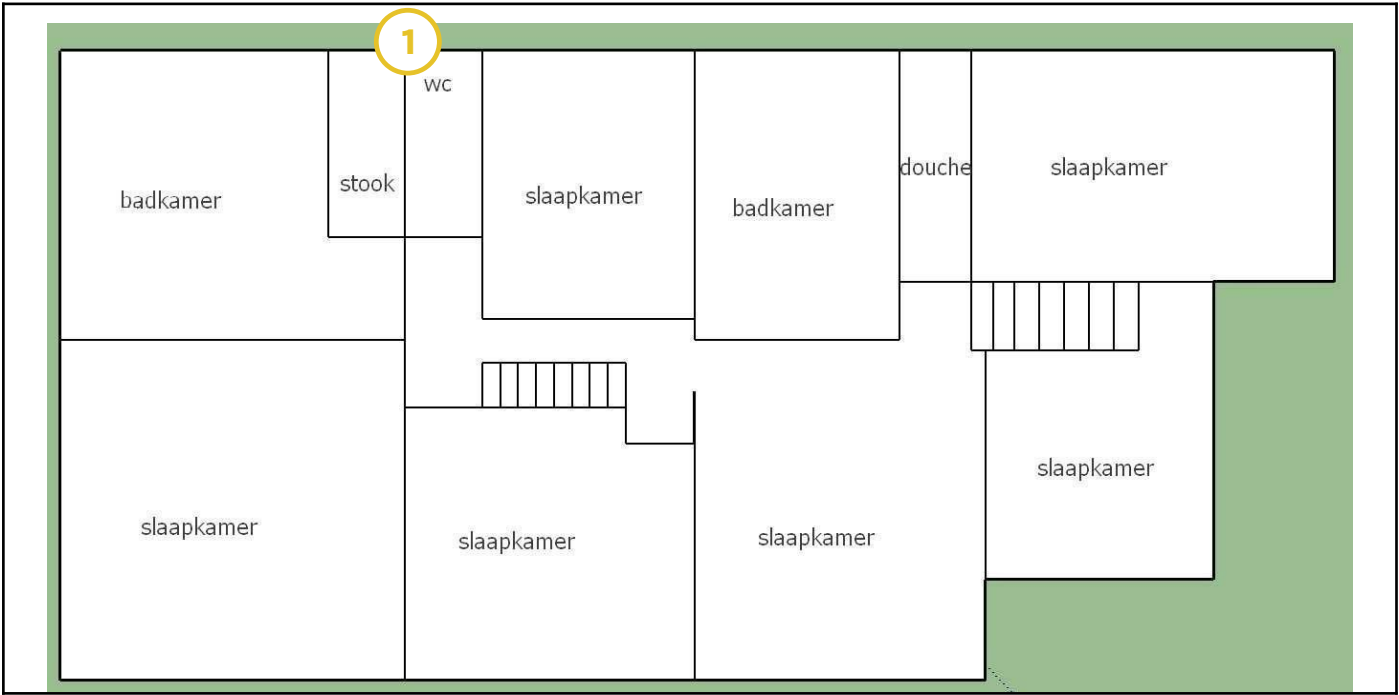
# Plan 1.6: Grondplan 1e verdiep

| Beschrijving | Type | Actie |
|---|---|---|
| 1. Cementbuis op zolder | Asbestmateriaal | Zorgvuldig beheren |

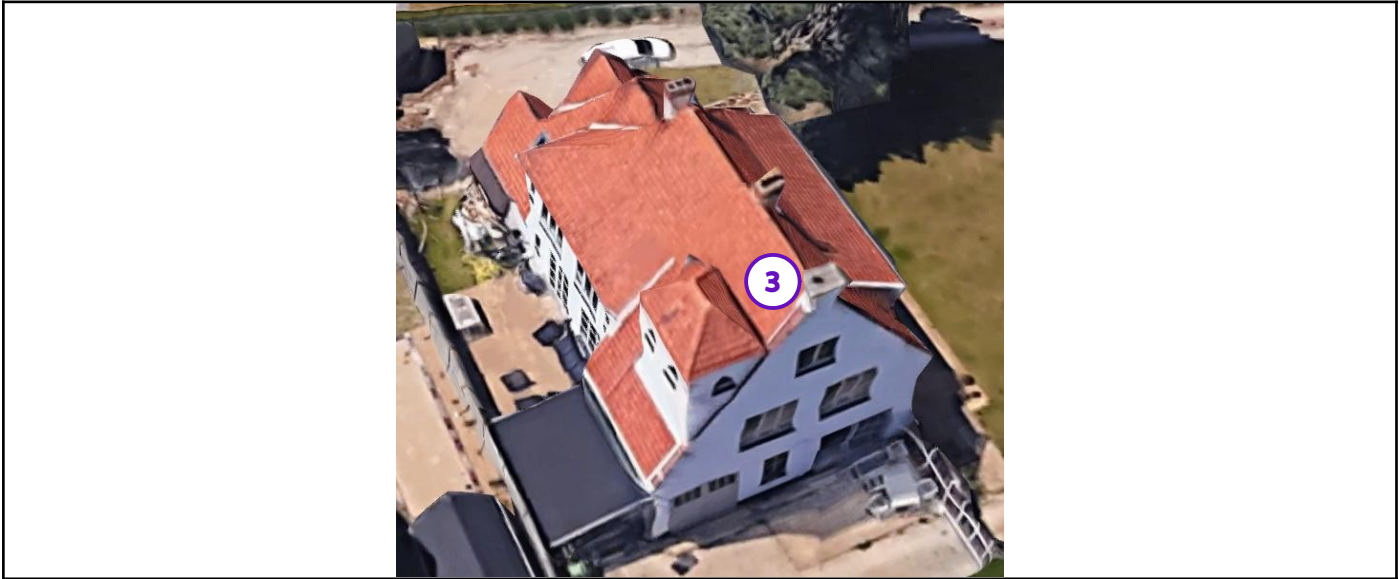
# Plan 1.9: Daken links

| Beschrijving | Type | Actie |
|---|---|---|
| 3. Schouw linker gevel | Beperking | - |
