Keuringsverslag van een elektrische laagspanning- en zeer lage spanningsinstallatie

Datum keuring: 05/01/2023

Straatnaam Kerkepanneweg
Huisnummer 10
Busnummer
Postcode 8670
Gemeente Koksijde
Land België

Controlebezoek van een oude huishoudelijke elektrische installatie van een wooneenheid bij verkoop op vraag van de verkoper volgens (KB 08/09/2019) - AREI Boek 1- 8.4.2. en 8.2.1. en 4.2.4.3.

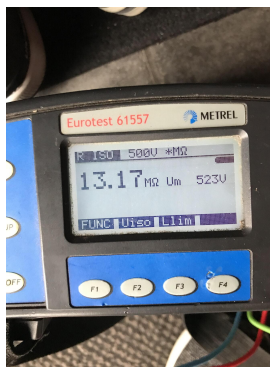
Ri algemeen: 13.17 MΩ

OK

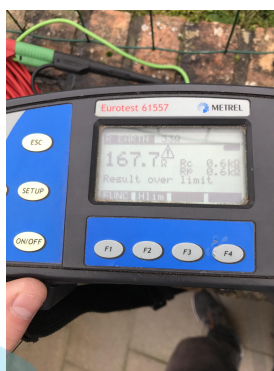
Aardelektrode: Verticaal of schuin in de grond gedreven baren, pennen of geleiders

RE: 167.7 Ω

NOK

I2.05 De spreidingsweerstand is groter dan 100 ohm. (Boek 1 Onderafdeling 4.2.3.2.)

nota/note 18 De elektrische installatie is grondig na te zien en conform te maken volgens de voorschriften van het AREI boek 1.
