Keuringsverslag van een elektrische laagspanning- en zeer lage spanningsinstallatie

Datum keuring: 21/04/2023

Straatnaam Marie-Joséstraat
Huisnummer 46
Busnummer 3
Postcode 8670
Gemeente Koksijde
Land België

Controlebezoek van een oude huishoudelijke elektrische installatie van een wooneenheid bij verkoop op vraag van de verkoper volgens (KB 08/09/2019) - AREI Boek 1- 8.4.2. en 8.2.1. en 4.2.4.3.

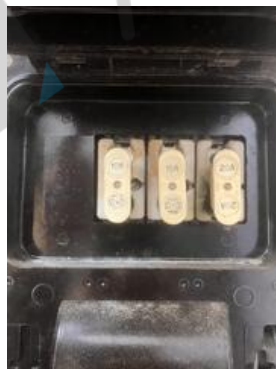
Afbeelding schakel- en verdeelbord:

Visueel nazicht (algemeen)	NOK	Directe aanraking	NOK	Indirecte aanraking	NOK
Aansluitingen	NOK	schema in bijlage door Aceg vzw	OK		
Equipotentiale verbindingen	niet van toepassing	Doorsnede geleiders	NOK		
Continuïteit	NOK	Verlichting / toestellen	NVT

- 15.07 Verdeelbord dient vervangen te worden, de beschermingsgraad tegen rechtstreekse aanraking is onvoldoende. (Boek 1 Onderafdeling 4.2.2.3.)
- 15.10 Niet gebruikte invoeringen van het verdeelbord zijn niet correct of onvoldoende afgedicht. (Boek 1 Afdeling 5.1.4. en 4.2.2.3.)

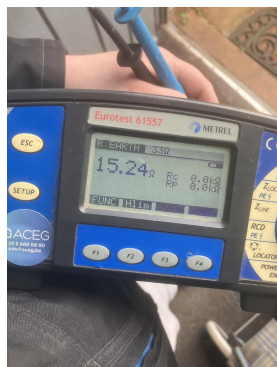
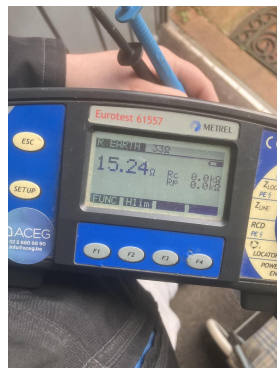
DIFFERENTIEELSTROOMINRICHTING

IΔ (mA)	In (A)	In - andere (A)	Ist	Type	Beveiligde kringen	Test	x 2,5
30	25		-	AC	3	NOK	OK

- 12.02 De continuïteit van equipotentiaal en/of beschermingsgeleiders zijn niet gewaarborgd. (Boek 1 Onderafdeling 5.3.5.3.G. en 5.4.3.5)
- 12.03 Eén of meerdere differentieelstroominrichtingen werken niet met testknop en/of stroominjectie. (Boek 1 Onderafdeling 6.5.7.2)
