Energieprestatiecertificaat

Niet-residentiële eenheid (oppervlakte \leq 500 m²)

Strandlaan 240, 8670 Koksijde

certificaatnummer: 20250226-0003534721-KNR-1

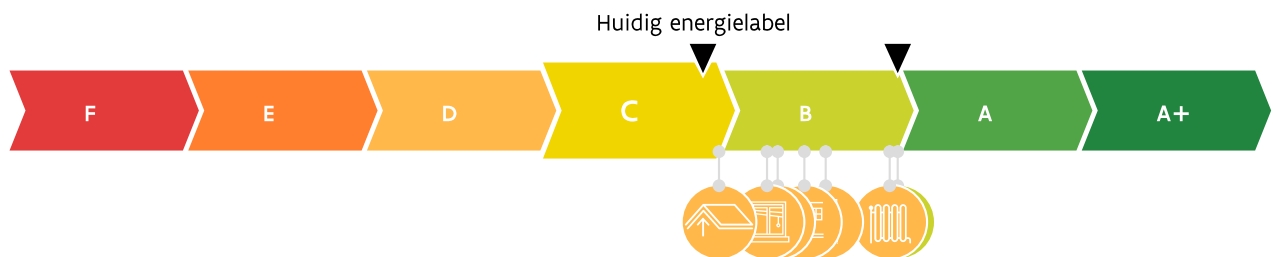
Indicatief label na renovatiewerken

Als u beslist om uw eenheid stapsgewijs te renoveren in de hierboven gesuggereerde volgorde, geeft de onderstaande energieschaal een overzicht van waar uw eenheid zich na elke stap zal bevinden op de energieschaal. Verandert u de volgorde, dan verandert ook de impact van elke maatregel. Dat kan hier niet weergegeven worden. Bij de plaatsing van een installatie op zonne-energie zal het energielabel nog verder verbeteren.
